Sør-Fron kommune

# Skurdalsåa

## Sårbarhetskartlegging

Oppdragsnr.: 5182741 Dokumentnr.: 01 Versjon: B02

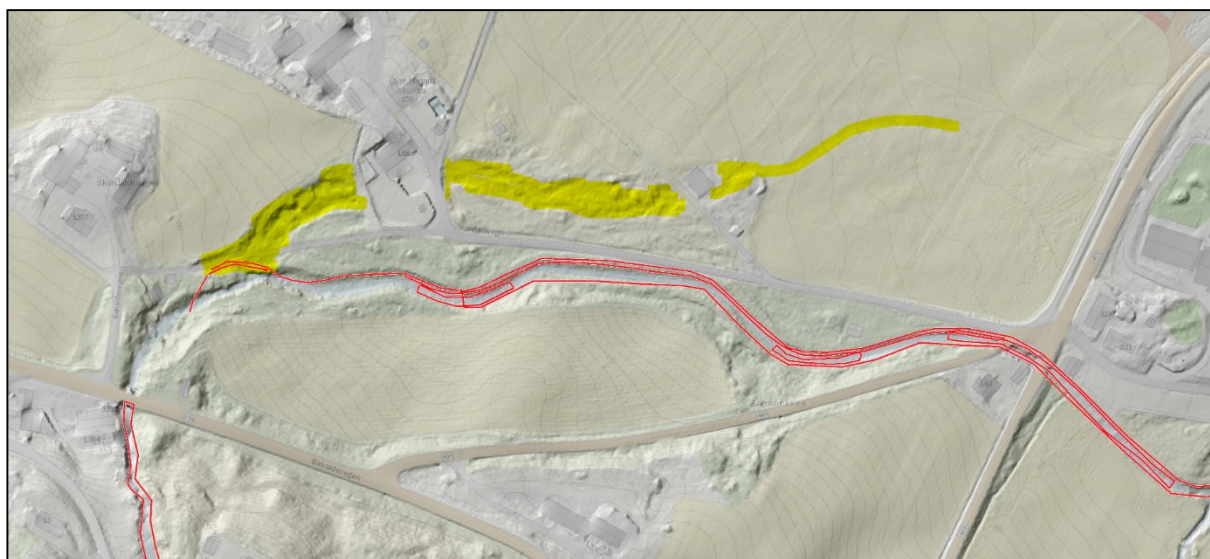
Figur 6: Skurdalsåa ved Skurdalshaugen. Gul markering er tidligere flomløp. Røde linjer er tiltak registrert av NVE.

| 3.23 Strekning Baksidevegen/ Sagabakken | Mye masser som kan eroderes, tidligere oversvømmelse og erosjon. Tidligere flomløp/ flomskade er vist i figur 6<br>Konsekvens: Skade på bilveg og dyrket mark | 2 | 3 | 6 | Registrert hos NVE som «utført erosjonssikring». Registreringene er vist i figur 6 |

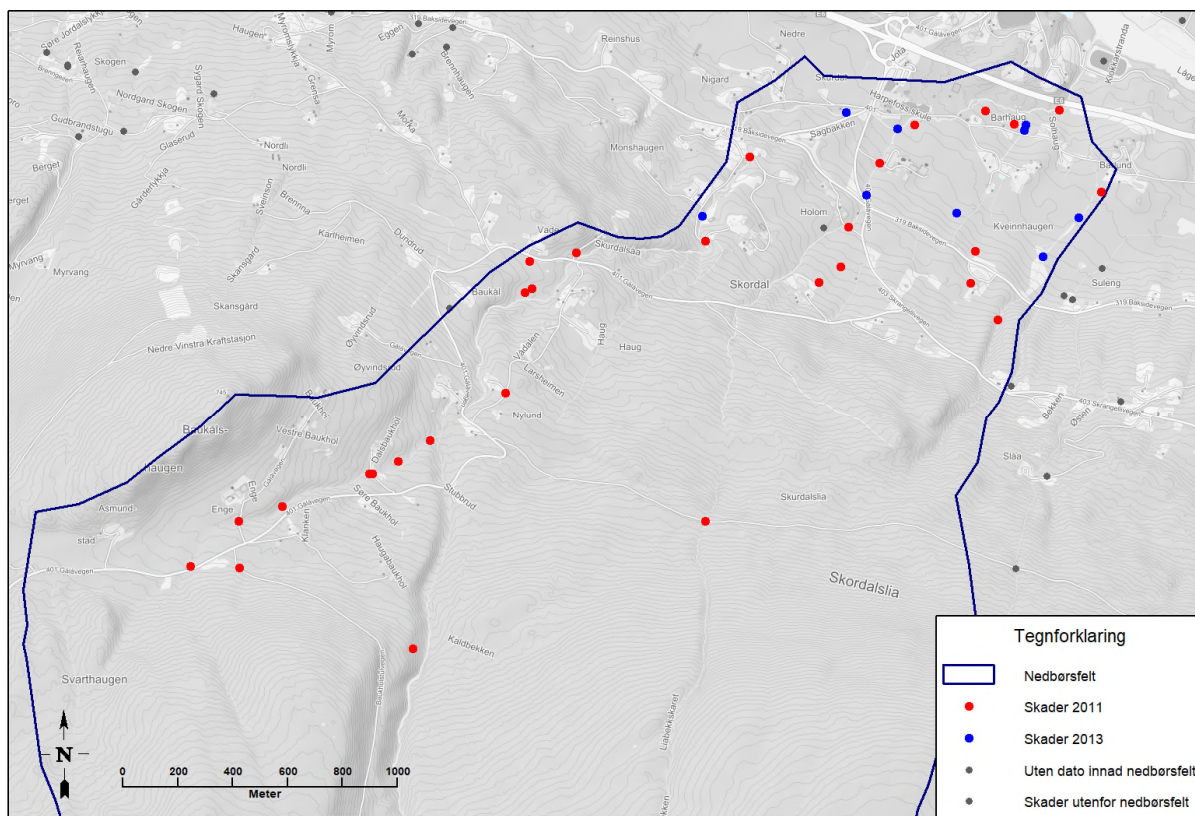
Det er registrert 39 skadepunkter i nedbørsfeltet fra flommene i 2011 og 2013, hvorav 29 skadepunkt i 2011, 9 i 2013, samt et skadepunkt uten dato. Skadedataene er registrert av Fylkesmannen i Oppland (FMOP) for Regionalplan for Gudbrandsdalslågen. Skadene har i hovedsak oppstått i nedre halvdel av nedbørsfeltet. Alle registrerte skader er bare illustrert med punkt, men kan ha større og mindre utstrekning. Omfanget av punkter viser at Skurdalsåa med sidegrener er et utsatt elveløp. I figur 7 vises registrerte skader fra 2011 og 2013.

Figur 7: Registrerte skader fra 2011 og 2013. Skadedata mottatt fra Fylkesmannen i Oppland

Røde punkt er skader fra 2011, blå fra 2013 og grått punkt er registrert skade uten datering. I skadedataene var det også registrerte skader fra 2014, men det er ingen registrert i nedbørsfeltet til Skurdalsåa.

De fleste av de registrerte skadene er fra 2011. En av årsakene til at det ble så mange skader i 2011, er at det var oppstuvning av vann, med påfølgende «demningsbrudd» ved gården Enge (kap. 4.2).

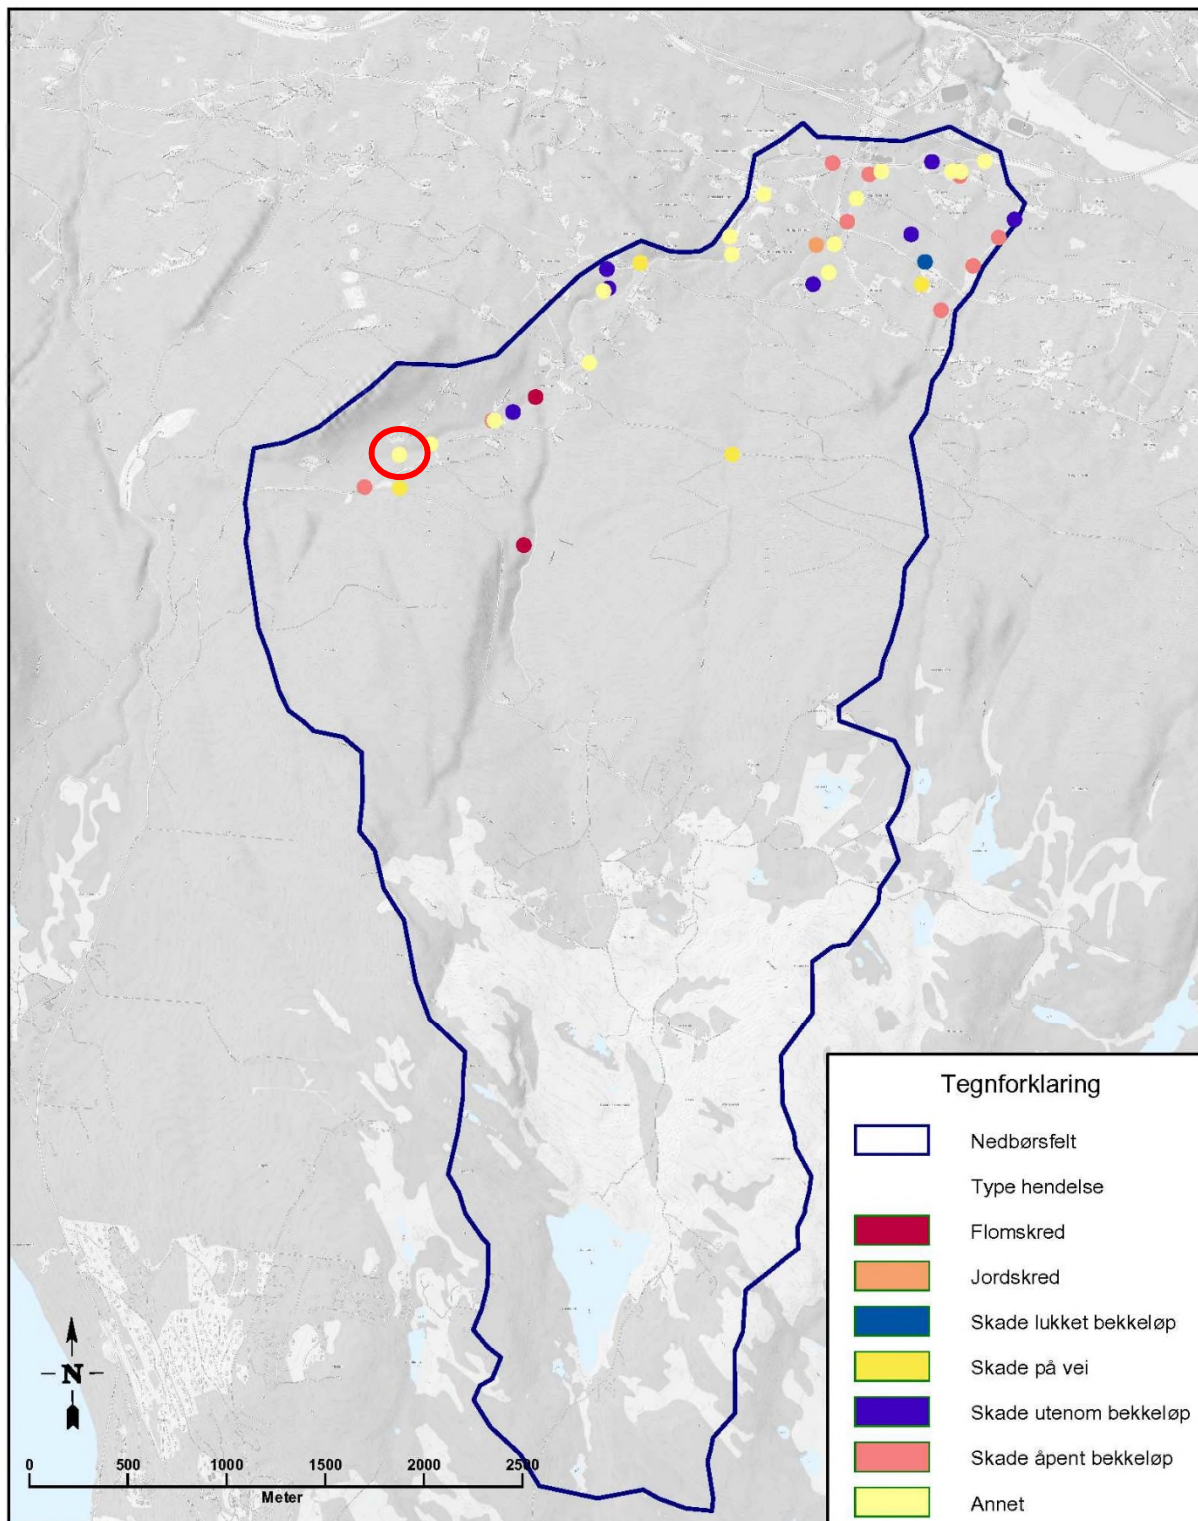
Området hvor oppstuvningen forekom er vist i figur 8 med rød sirkel. Skadedataene er i figur 8 sortert etter type hendelser som FMOP har registrert dem som.

Figur 8: Registrerte skader etter type hendelse. Skadedata mottatt fra Fylkesmannen i Oppland. Skadested ved Enge er vist med rød sirkel

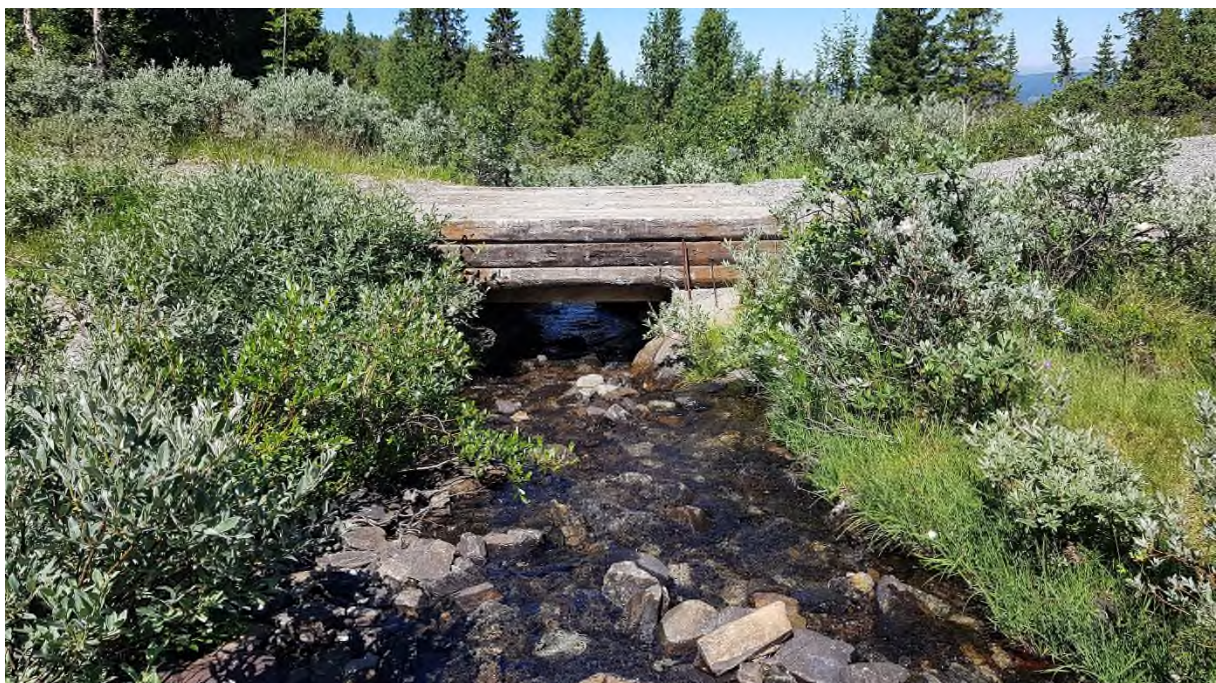
Skurdalsåa krysser vegen Baukholstulen på denne strekningen. Elva renner under ei trebru med en lysåpning på 1,2 m bredde og 0,65 m høyde, se bilde 3.

*Bilde 3: Trebru øverste vegkrysning av Baukholstulvegen, sett fra oppstrøms side*

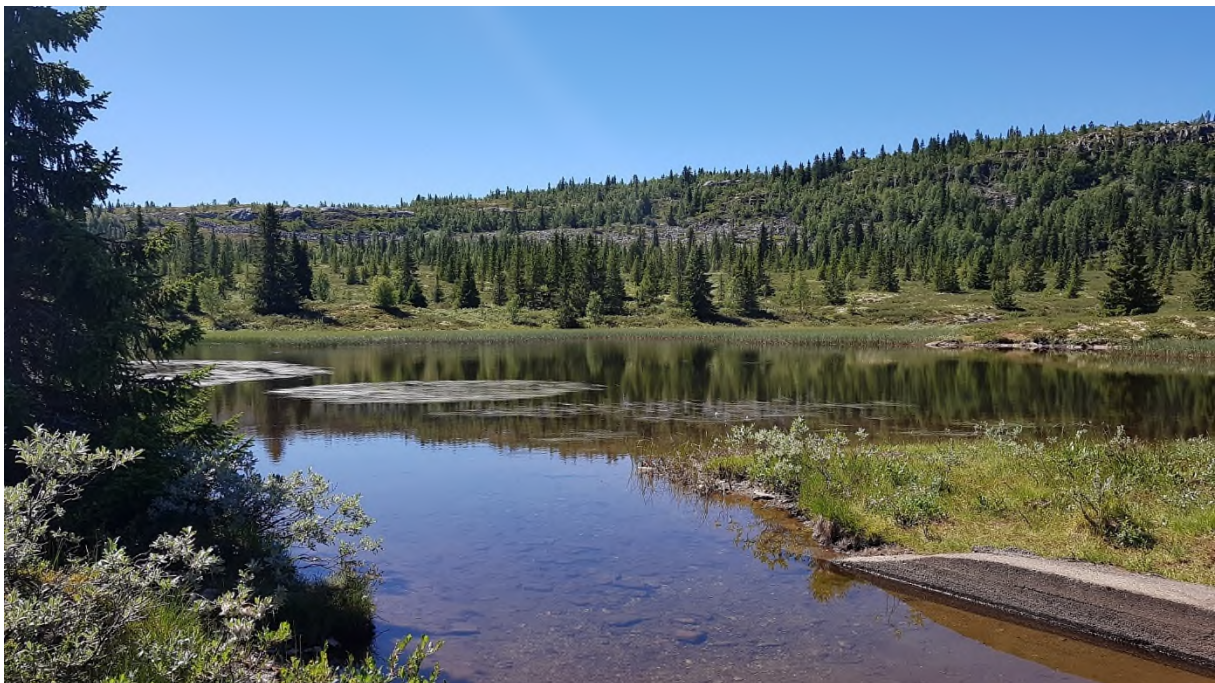
Nedstrøms vegkrysningen av Baukholstulvegen renner Skurdalsåa inn i et lite oppdemt tjern i våtmarksområde, se bilde 4. Tjernet vil kunne fordrøye vann ved flom, det samme med våtmarksområdene rundt.

*Bilde 4: Oppdemt tjern mellom Skurdalsåas øverste krysning av Baukholstulvegen og Grønsletta*

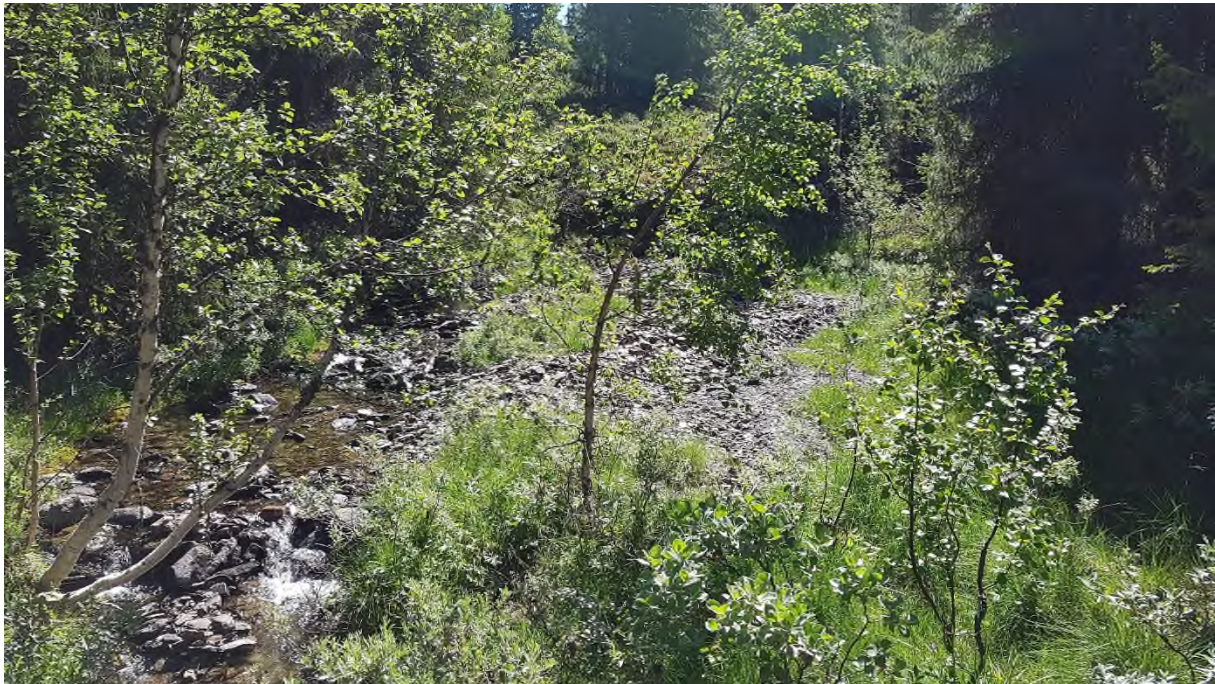
Skurdalsåa renner flatt rett før vegkrysningen, og det er avsatt finere masser enn lenger ned i elvestrengen, anslagsvis 0-15 cm store steiner, se bilde 11. Finere masser tyder på at elva ikke har like stor energi og vannføring her oppe til å transportere større masser.

Bilde 11: Avsatte masser oppstrøms side av Grønsletta-vegen.

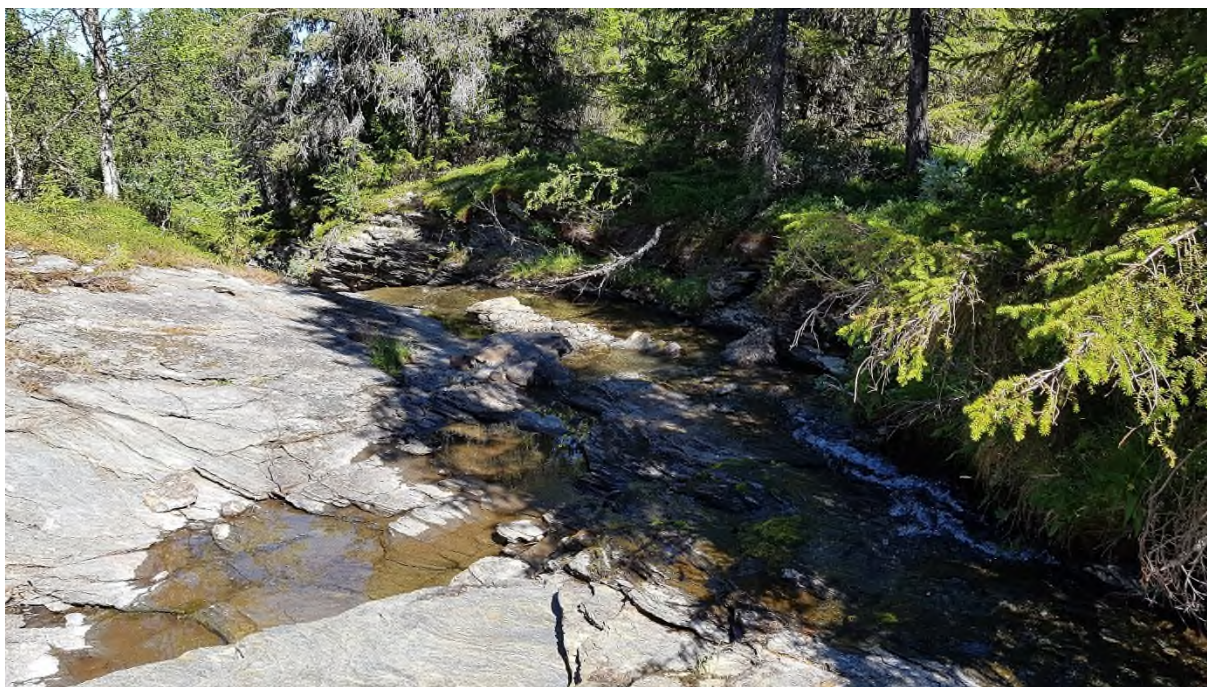
På nedstrøms side renner elva videre på berg. Det er god plass til utvidelse ved flom på nedstrøms side. Elva faller brått ned i et juv nedstrøms vegkrysningen. Det er avsatt lite masser på nedstrøms side, se bilde 13.

*Bilde 13: Nedstrøms vegkrysning Grønsletta*

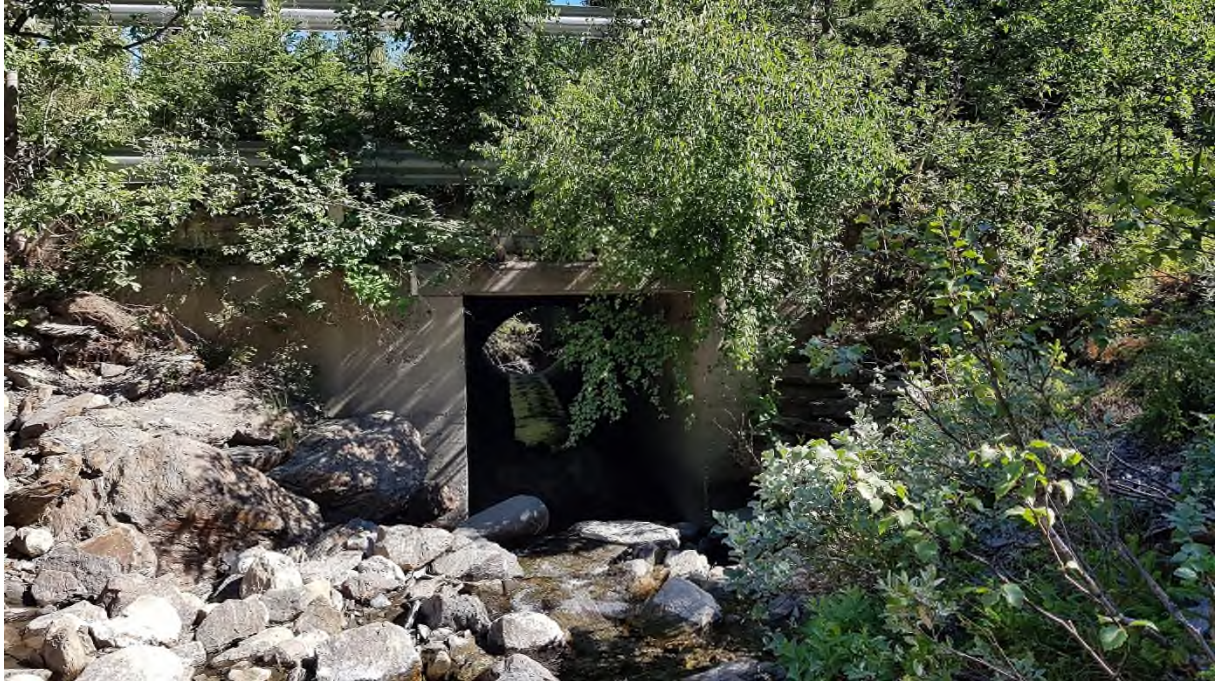
Bilde 15 viser tverrsnittsendringen i kulverten fra rektangulært til sirkulært. Foran tverrsnittsendringen i kulverten ligger det igjen avsatte masser. I tillegg ligger det avsatte masser foran innløpet, se bilde 16.

*Bilde 16: Innløp kulvert vegkryssing Baukholstulvegen*

Bilde 16 viser at det vokser mye vegetasjon både på bilbru og ved innløpet. Skurdalsåa renner på berg og det er relativt slakt før innløpet, slik at det avsettes masser her. Etter utløpet renner Skurdalsåa på renskurt berg, og det ligger noe avsatte masser et stykke lenger ned. Videre nedover renner elva på berg. Elva har erodert på hver side etter utløpet og trær henger ut i elveløpet, se bilde 17 og bilde 18. Ved en eventuell overtopping av kulverten kan vannet potensielt følge Baukholstulvegen nedover, og føre til skade på Veslsætra som ligger litt nedover Baukholstulvegen.

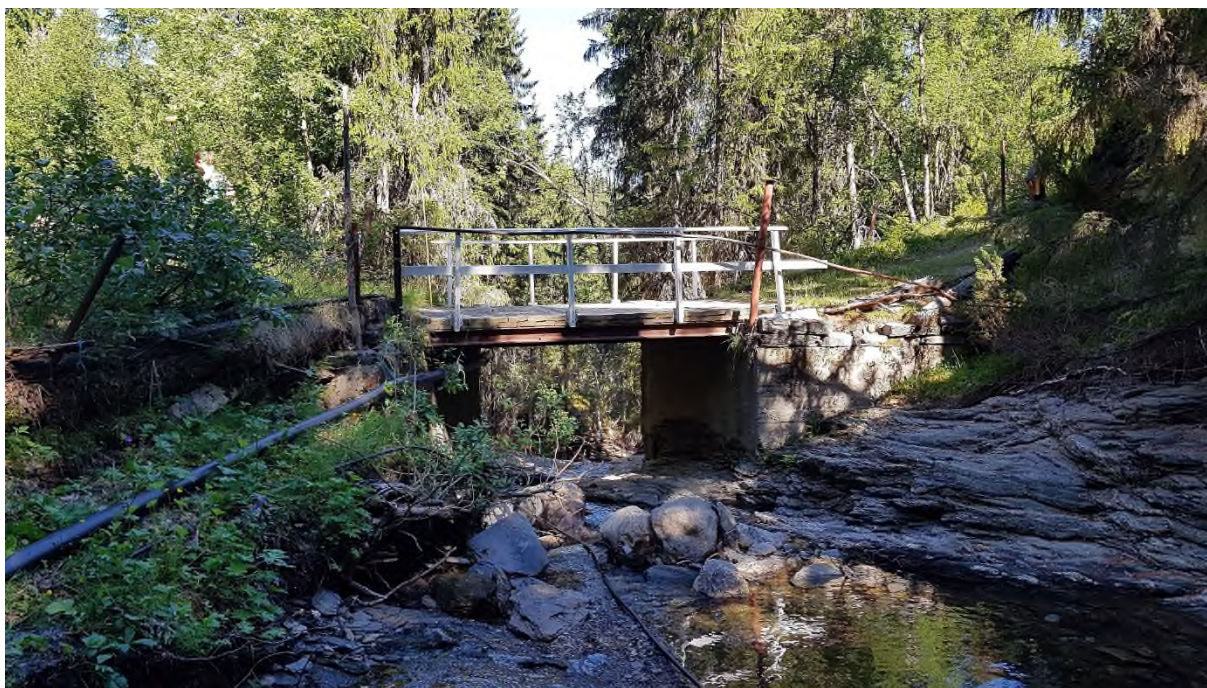
Lenger ned renner Skurdalsåa under ei bilbru på en avgreining av Baukholstulvegen, like ved en fritidsbolig, GNR/BNR 50/34, adresse Baukholstulen 158. Lysåpningen under brua er ved utløpet 2,5 m bred og 2,2 m høy. Ved innløpet er lysåpningen 3,3 m bred og 1,9/1,7 m høy, på henholdsvis venstre og høyre side, sett i medstrøms retning. Bilde 19 viser bilbrua fra oppstrøms side.

Bilde 19: Vegkrysning Baukholstulvegen 158, sett fra oppstrøms side

Elva har erodert kraftig i høyre brukar, sett i medstrøms retning. Betongen er helt borte nederst på brukaret. Både oppstrøms og nedstrøms bilbrua renner Skurdalsåa på renskurt berg. Bilde 20 viser at det ligger noe avsatt masse på oppstrøms side, men ikke store mengder. Det ligger vannledninger i elveløpet.

Mulige tiltak vil være skogsrydning tett på elveløpet, slik at trærne som nærmest henger i luften ikke faller ut i elva. Vannledningene bør også ryddes opp i, sanere de som ikke brukes, og forsøke festing av de som er i bruk. Skader på brua bør repareres.

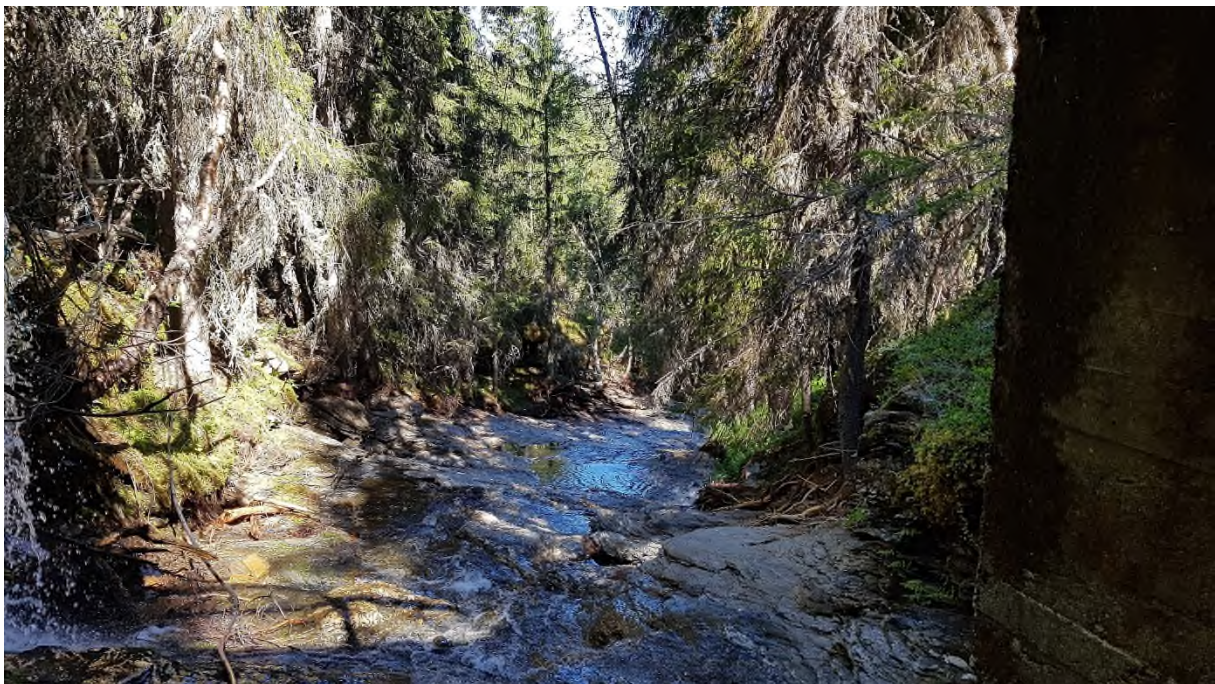
På nedstrøms side stuper elva bratt videre etter bilbrua. Massene som graves løs i området rundt bilbrua raser raskt videre, da Skurdalsåa renner på berg. Kartstudier viser at elva renner videre i en tydelig, dyp dal. Her har elva plass til å utvide seg ved flom, bilde 21 viser nedstrøms side.

*Bilde 21: Nedstrøms utløp vegkrysning Baukholstulvegen 158*

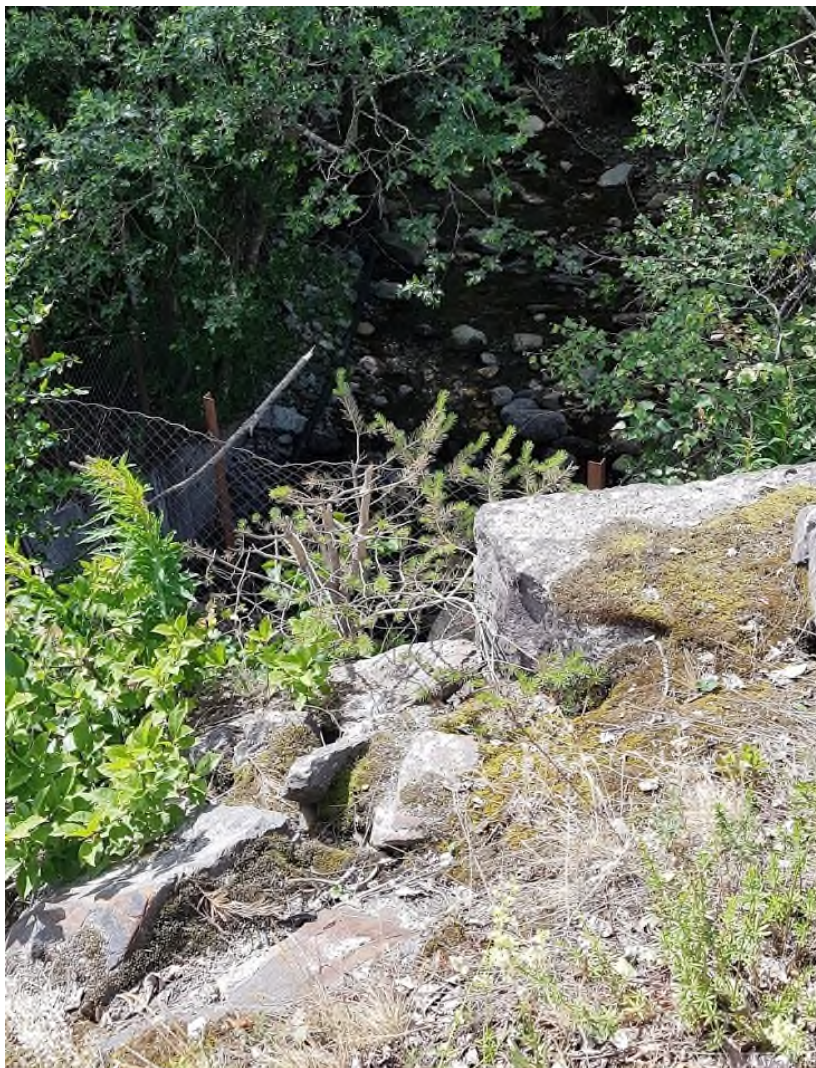
Bilde 33: Innløp kryssning Gålåvegen

Bilde 33 viser innløpet til vegkrysningen og noe avsatte masser i det flate partiet før innløpet. I bilde 34 vises partiet etter utløpet av vegkrysningen. Der faller vannet bratt ned, og det er tydelig at en del masser har passert gjennom røret. Nedstrøms utløpet ligger det flere felte trær og betydelig erosjonsmasser (bilde 34).

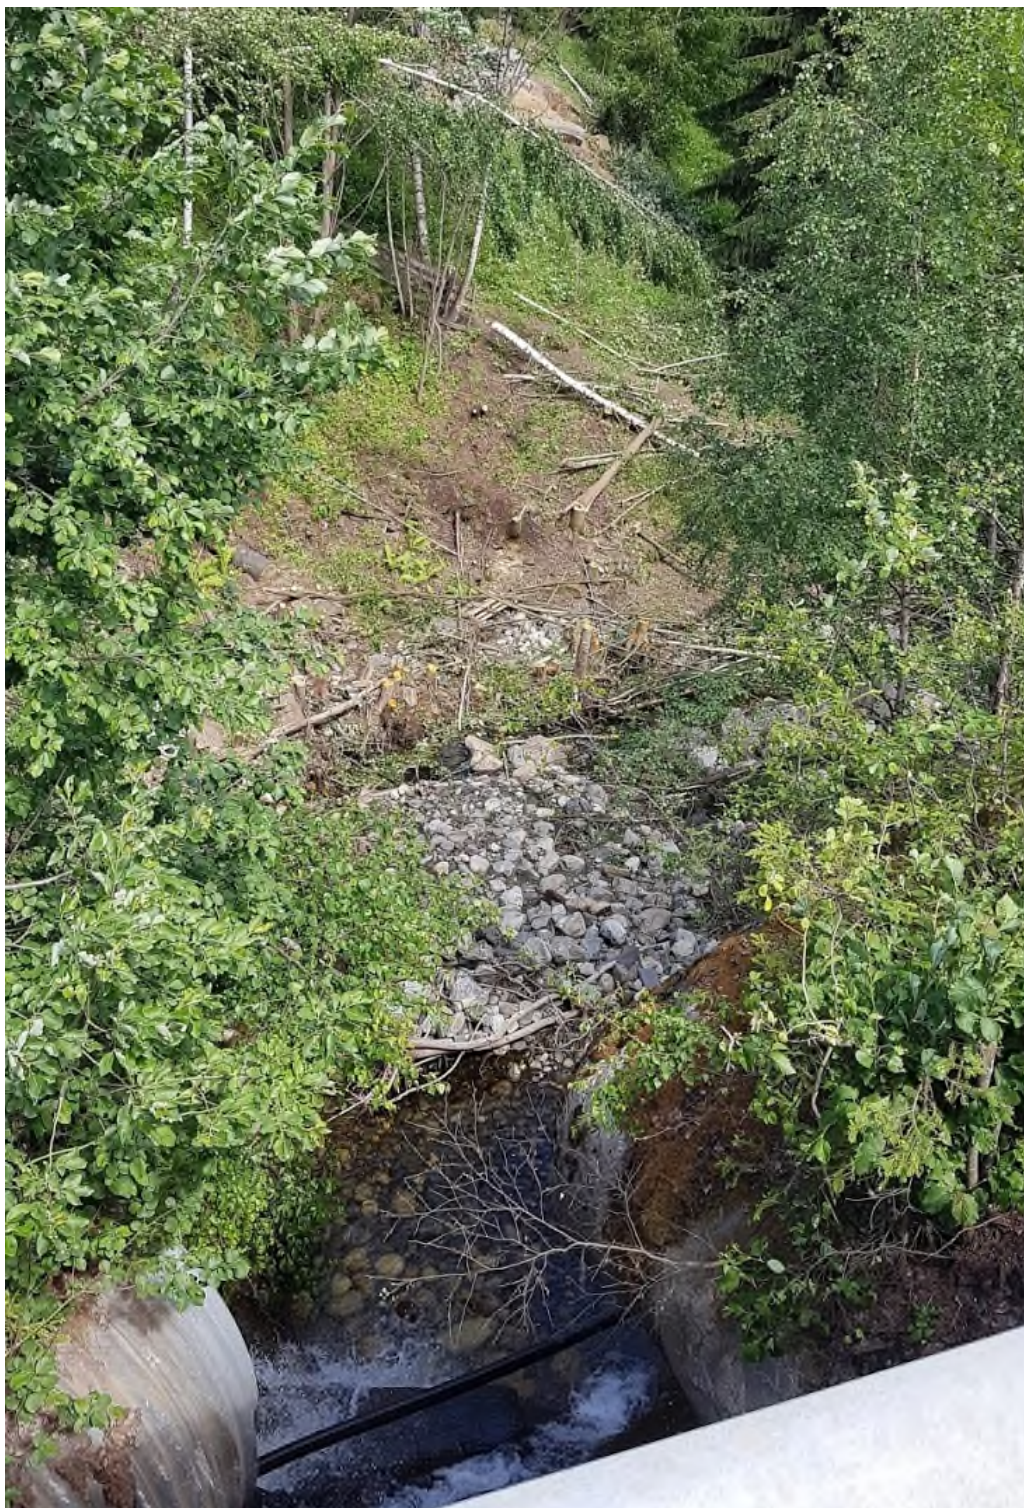
*Bilde 34: Nedstrøms utløp vegkrysning Gålåvegen*

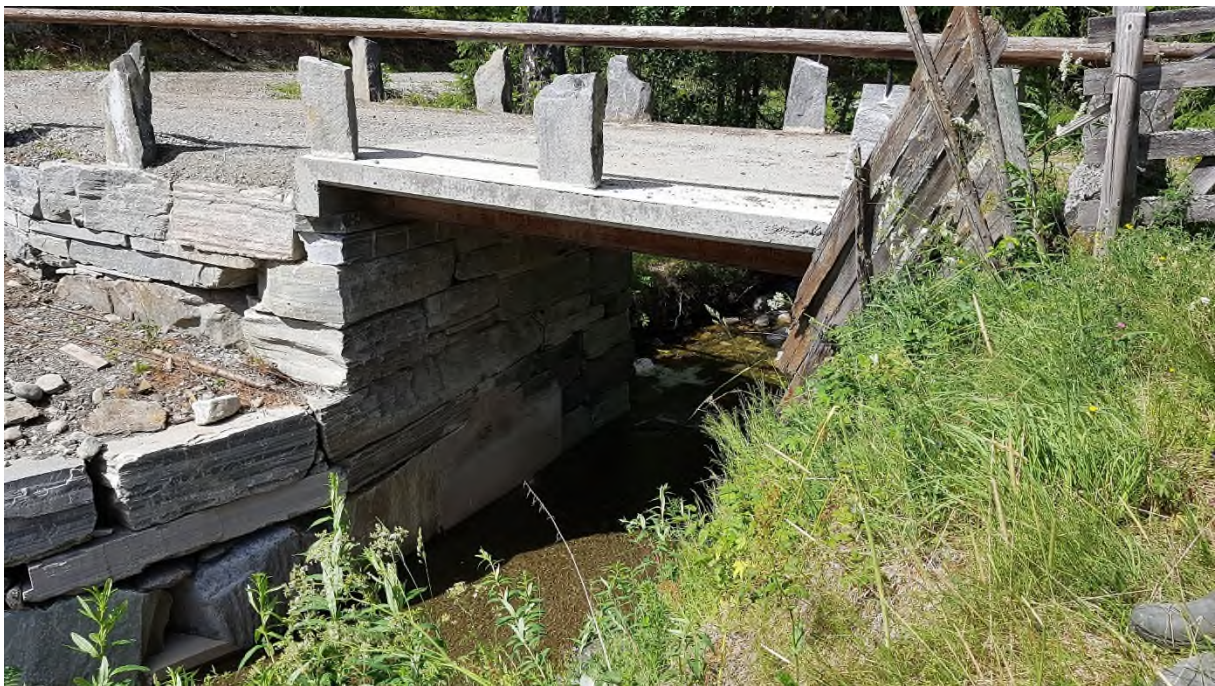
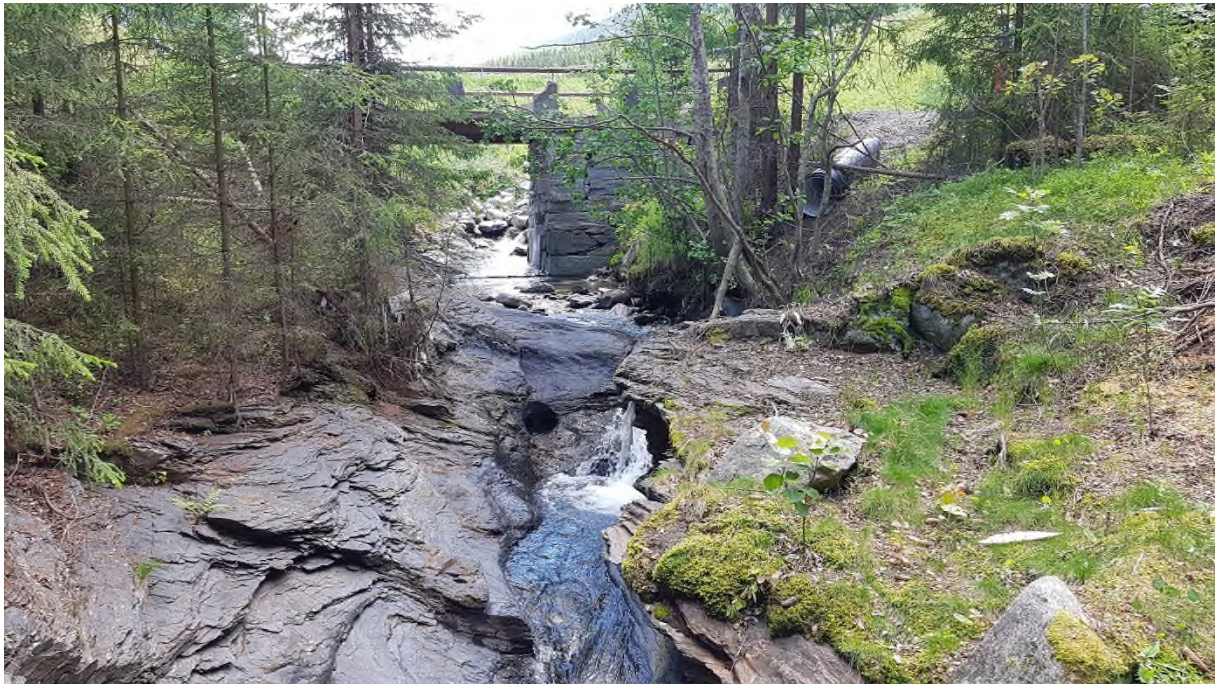
Lenger nede krysser Skurdalsåa Gammelskulevegen, under ei vegbru. Bilde 38 og bilde 39 viser bilbrua fra oppstrøms og nedstrøms side.

Bilbrua har en lysåpning på 3 m høyde og 3,2 m bredde, likevel har den vært overtoppet og skadet i flomsituasjon. Brua er murt opp og det er støpt betongdekke i elvebunnen. Muren strekker seg oppstrøms vegbrua, slik at det ikke skal graves ut masser her, men denne delen er for lav. Rett før vegbrua gjør elva en krapp sving i nedkant av jordet, se bilde 40.

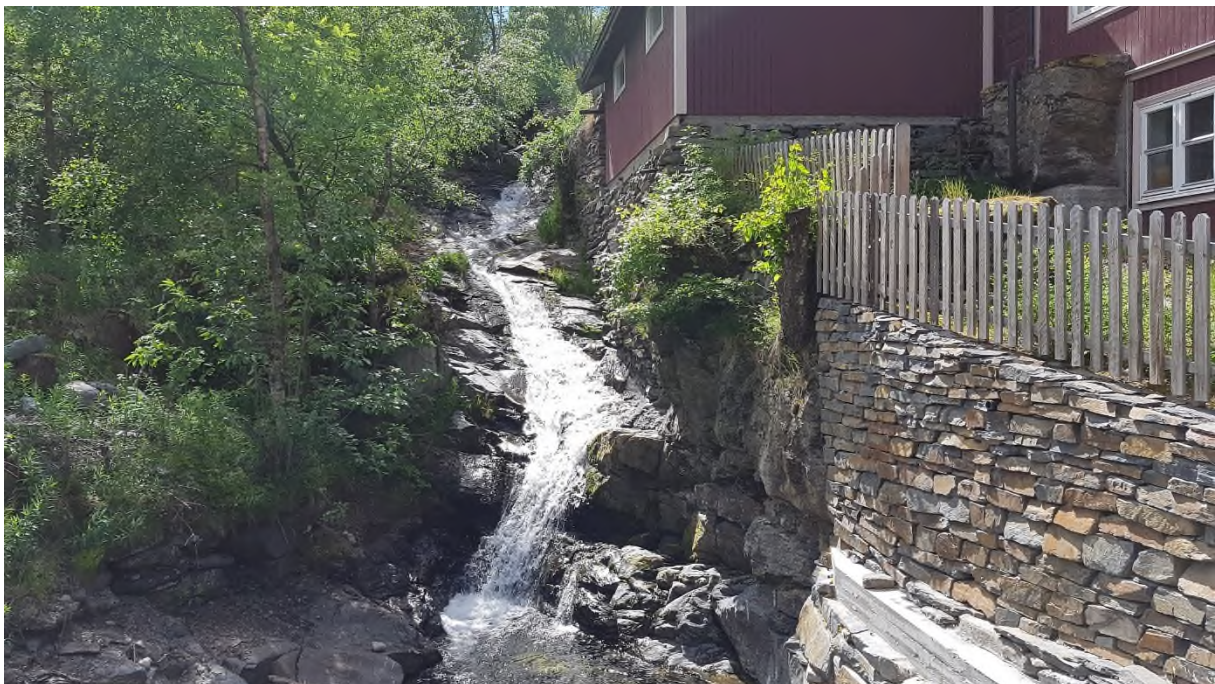
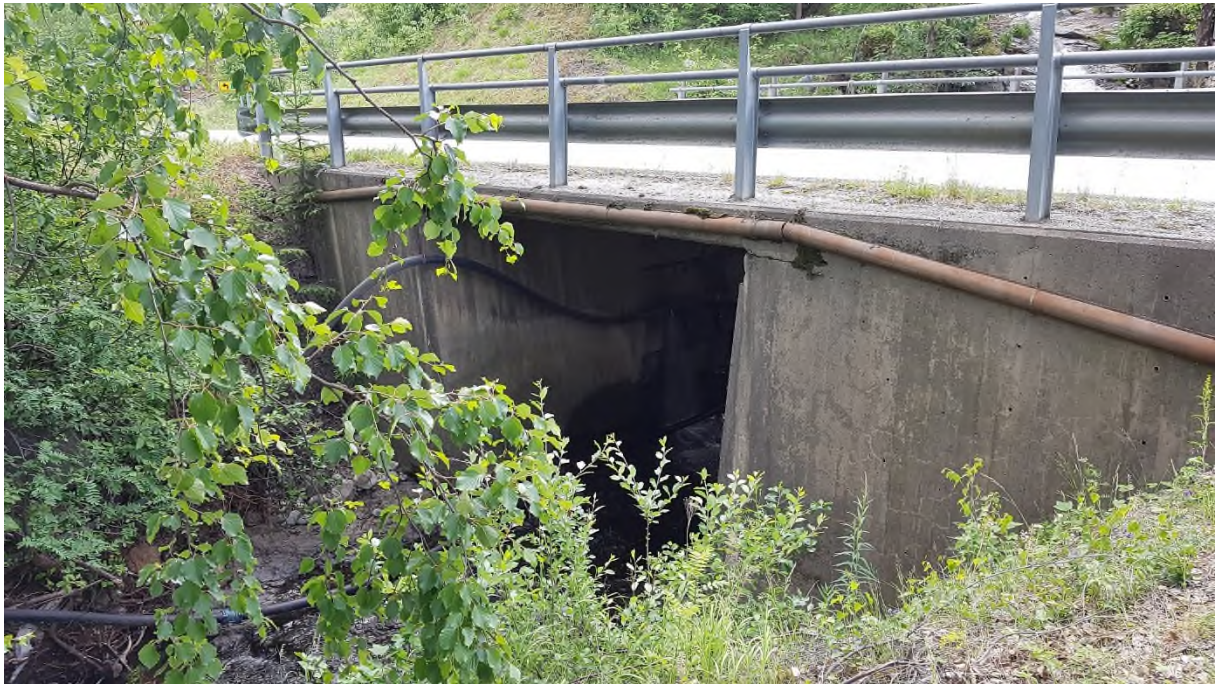
Skurdalsåa krysser under Baksidevegen gjennom en kulvert med lysåpning 4,3 m bredde og 2,7 m høyde, se bilde 48 og bilde 49.

Gjennom kulverten ligger det mange vatningsledninger på kryss av elva, og nedstrøms kulverten ligger det et nedfalt tre. Det har forekommet noe erosjon ved kulverten, men det er minimalt. Oppstrøms kulverten renner elva i hovedsak på berg.

Bilde 49: Utløp kulvert vegkryssning Baksidevegen

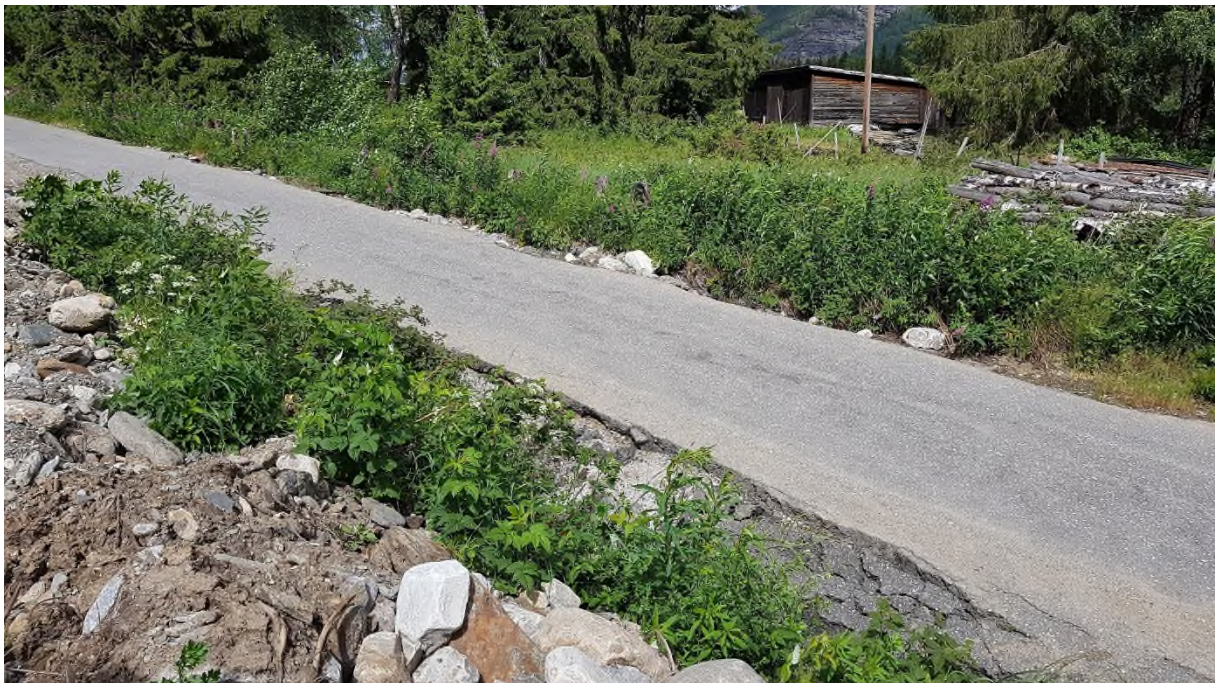
*Bilde 54: Erosjonsskader på begge sider av bilvegen Gålåvegen like nedenfor Øvre Nigard Skurdal*

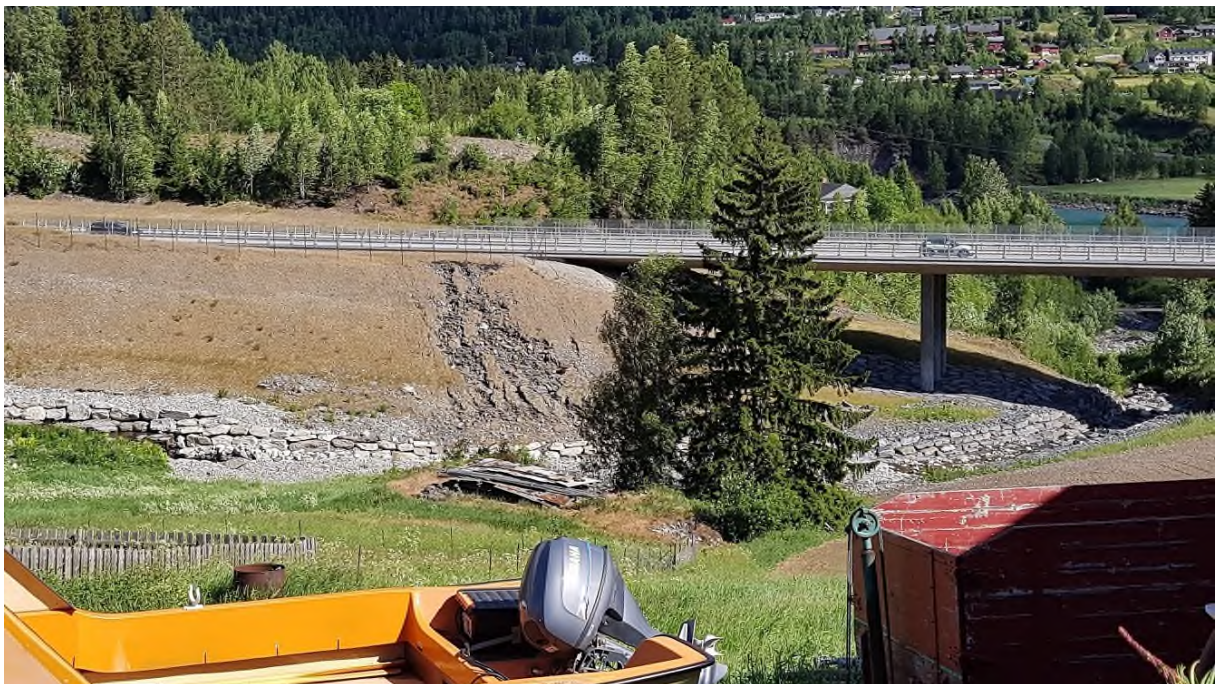
Bilde 69: Vegvann fra E6 har erodert på oppstrøms side av brua

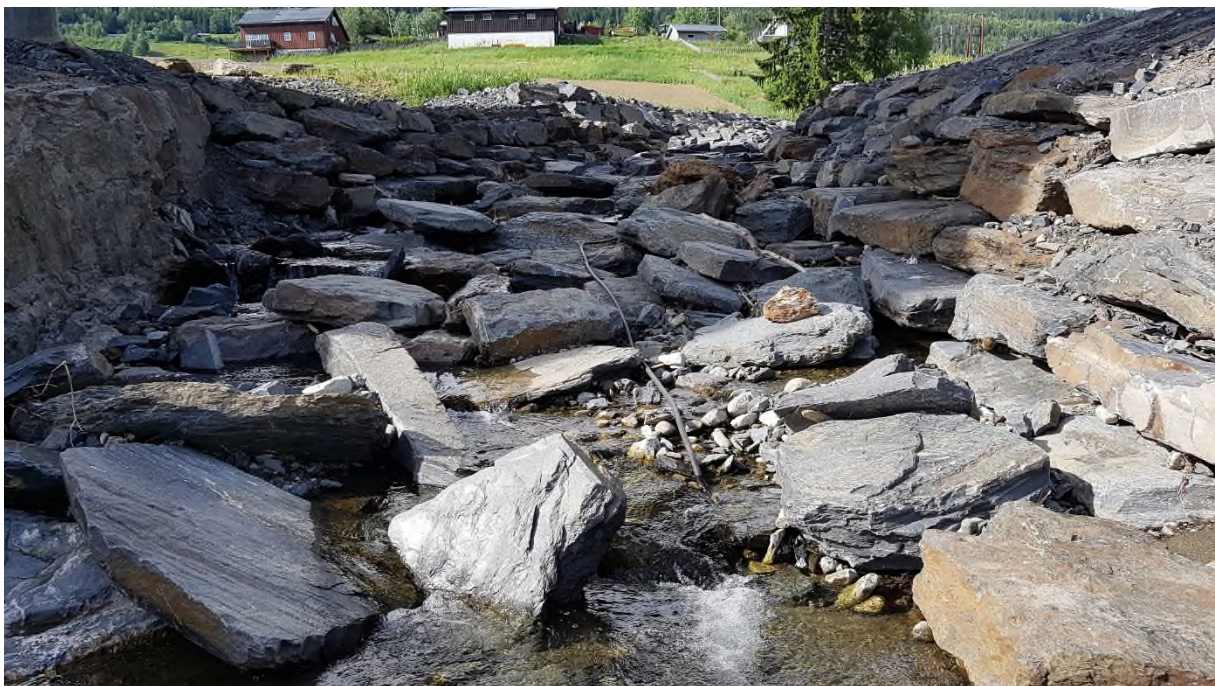
Bilde 72: Erosjonssikring under vegbru E6

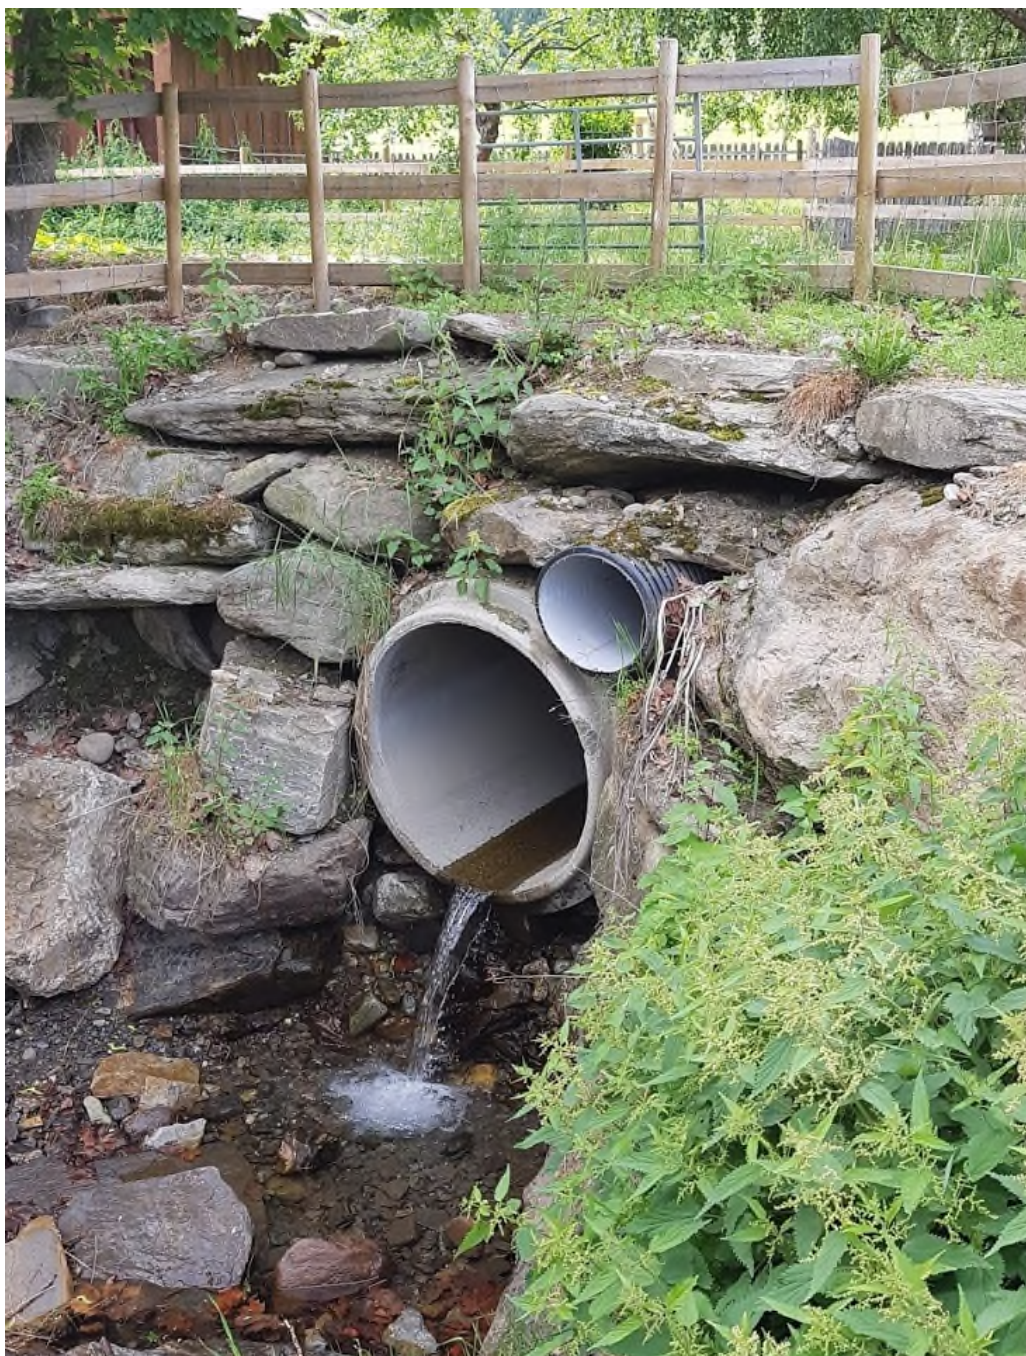
Bilde 86: Utløp tettet stikkrenne ved Sygard Skurdal

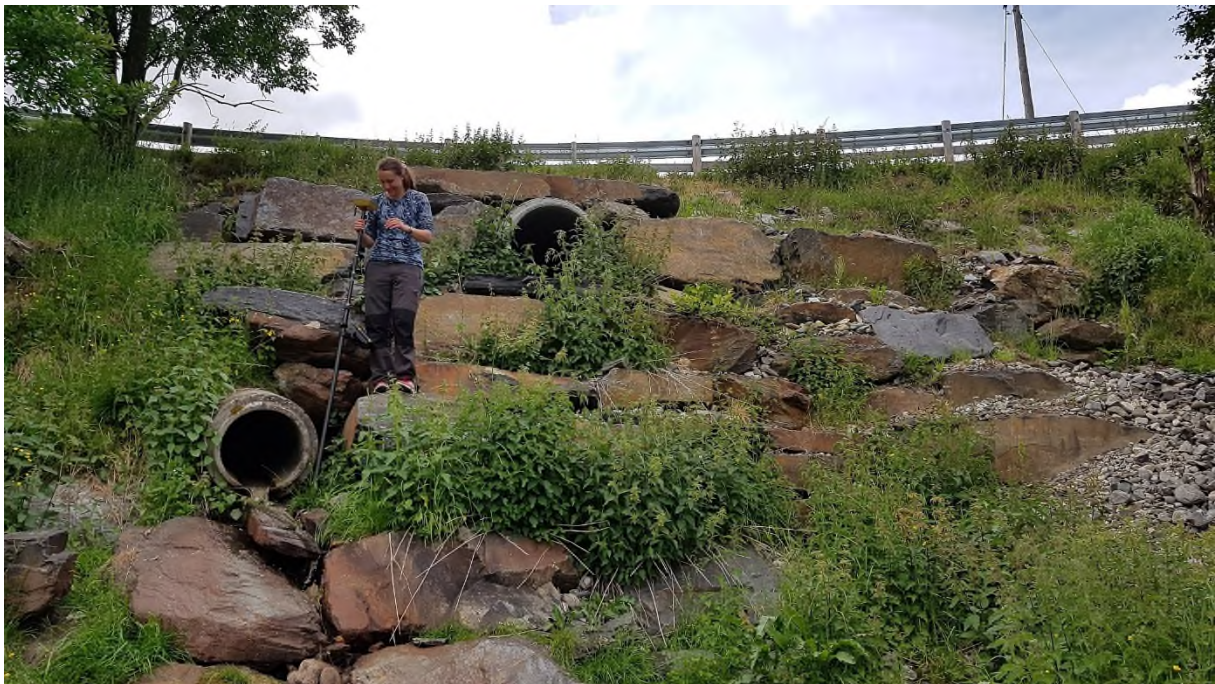
Bilde 88: Vegkrysning ved Enge gård

det øverste er lagt rett gjennom vegfyllingen for å håndtere overflatevann ved flom. I 2011 ble det registrert ødeleggelser både her og nedstrøms, som følge av at bekkelukkingen ble gjentettet av grus og vannet ble oppdemt på oversiden av vegfyllingen. Vegfyllingen ga etter, og det ble registrert store skader som graving i fyllingen, på dyrket mark og naboeiendommer nedstrøms, som følge av «flodbølgen» som kom. Vegfyllingen ble bygget opp igjen, og det øverste røret ble lagt gjennom vegfyllingen for å unngå en tilsvarende situasjon som i 2011.

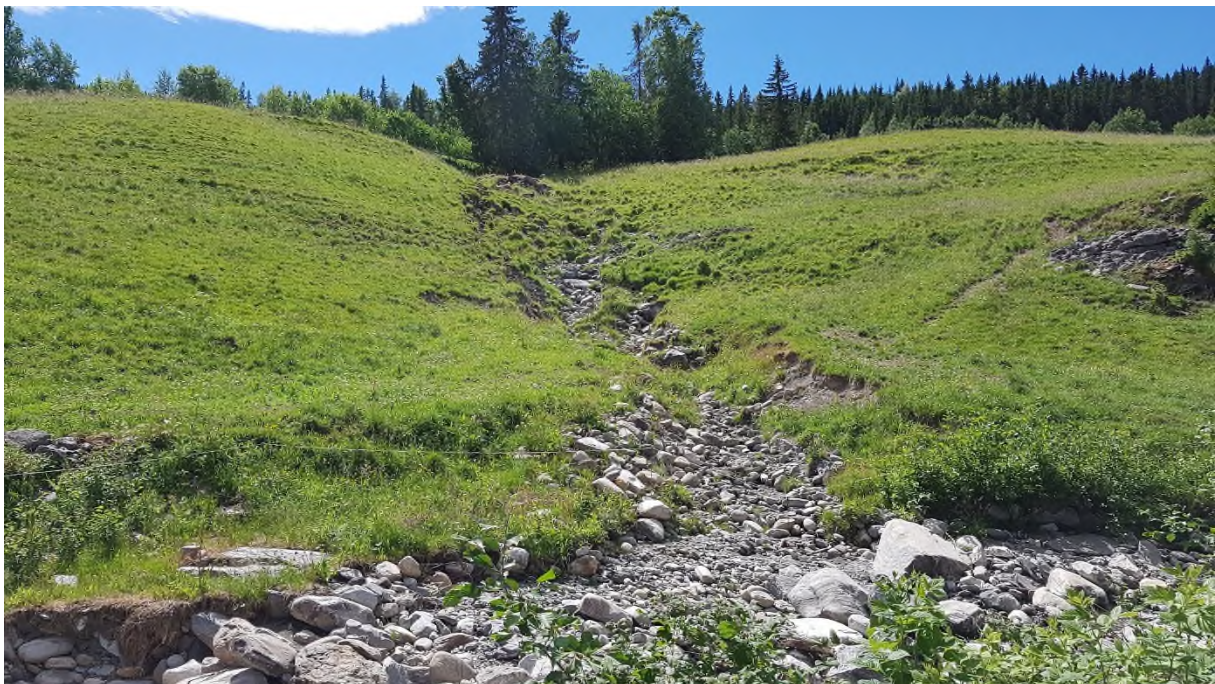
Bilde 92: Erosjonsskader fra sidebekk
