Sør-Fron kommune

# Skurdalsåa

## Sårbarhetskartlegging

Oppdragsnr.: 5182741 Dokumentnr.: 01 Versjon: B02

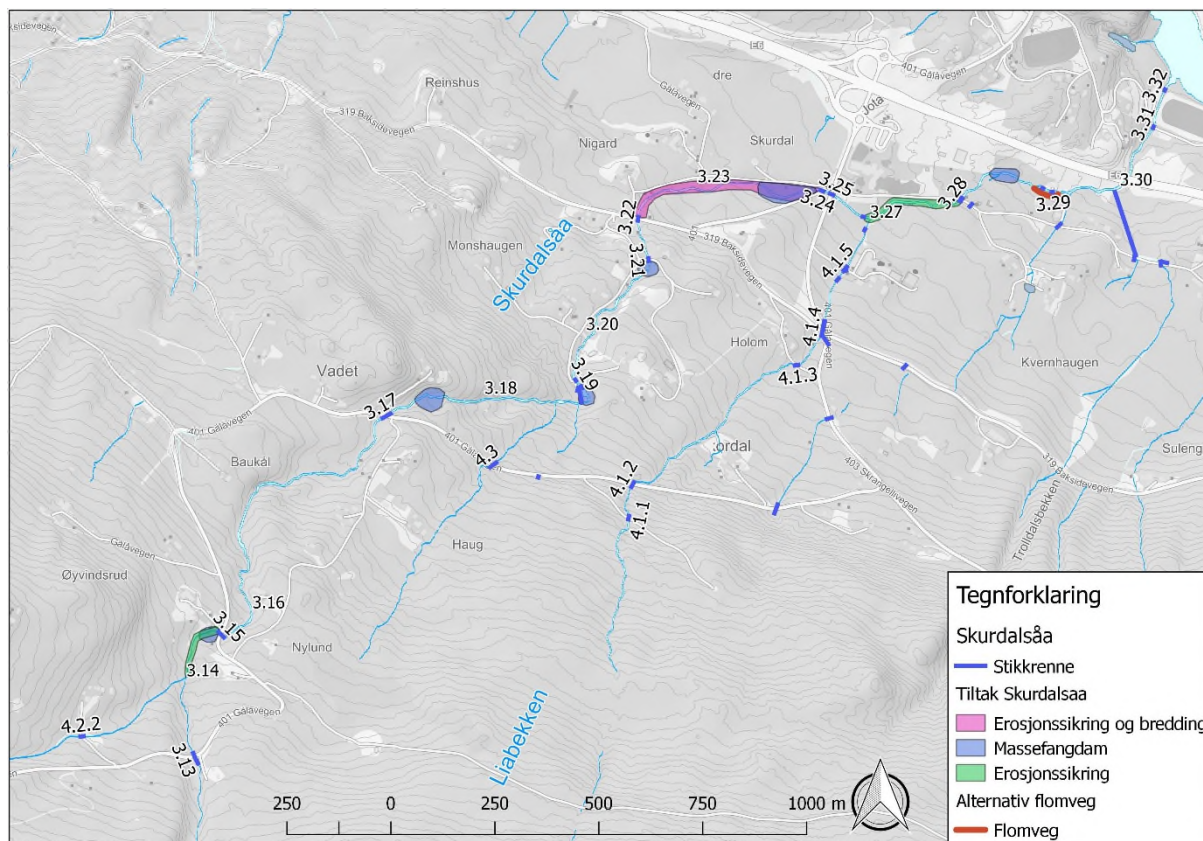
Figur 18: Viser mulige tiltak i Skurdalsåa. Blå linjer er stikkrenner. Steder hvor det bør utføres erosjonssikring og bredding av elva er vist med rosa, potensielle massefangdammer er vist med blått, og områder aktuelle for erosjonssikring med grønt. Alternativ flomveg er vist med rød linje.

Alternativ flomveg kan være aktuelt ved hytte nedenfor Vintervegen (posisjon 3.29). Her flommer Skurdalsåa over sine bredder og kan skade hytte og dyrket mark. Det går en forsenkning i terrenget på jorden sør for elveløpet, som kan benyttes som ekstra flomveg ved behov hvis den utbedres noe.
