5.2.1 kommunale planar

5.2.2 Generelt om setre i Sør-Fron

5.2.3 Kort presentasjon av nokre setre og område med tilrådingar i Sør-Fron

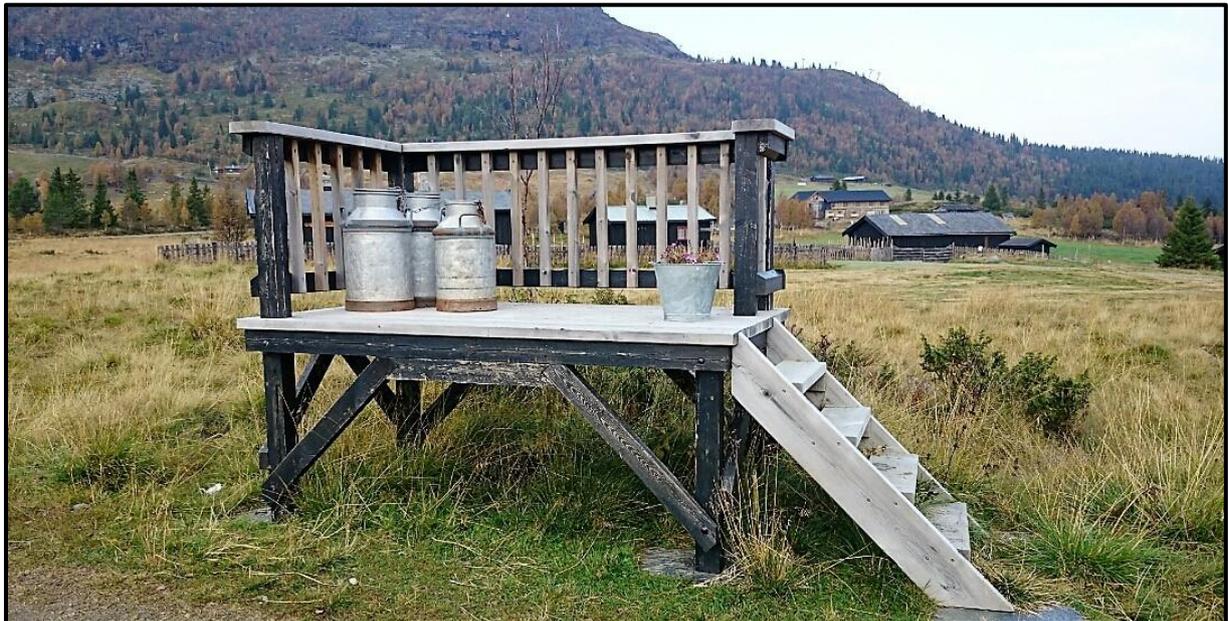
På Valsetra finn vi gode døme på at dei ynskjer å halde på og vidareføre elementa som høyrer til eit aktivt seterlandskap, her med ei nyrestaurert mjølkerampe med mjølkespann.

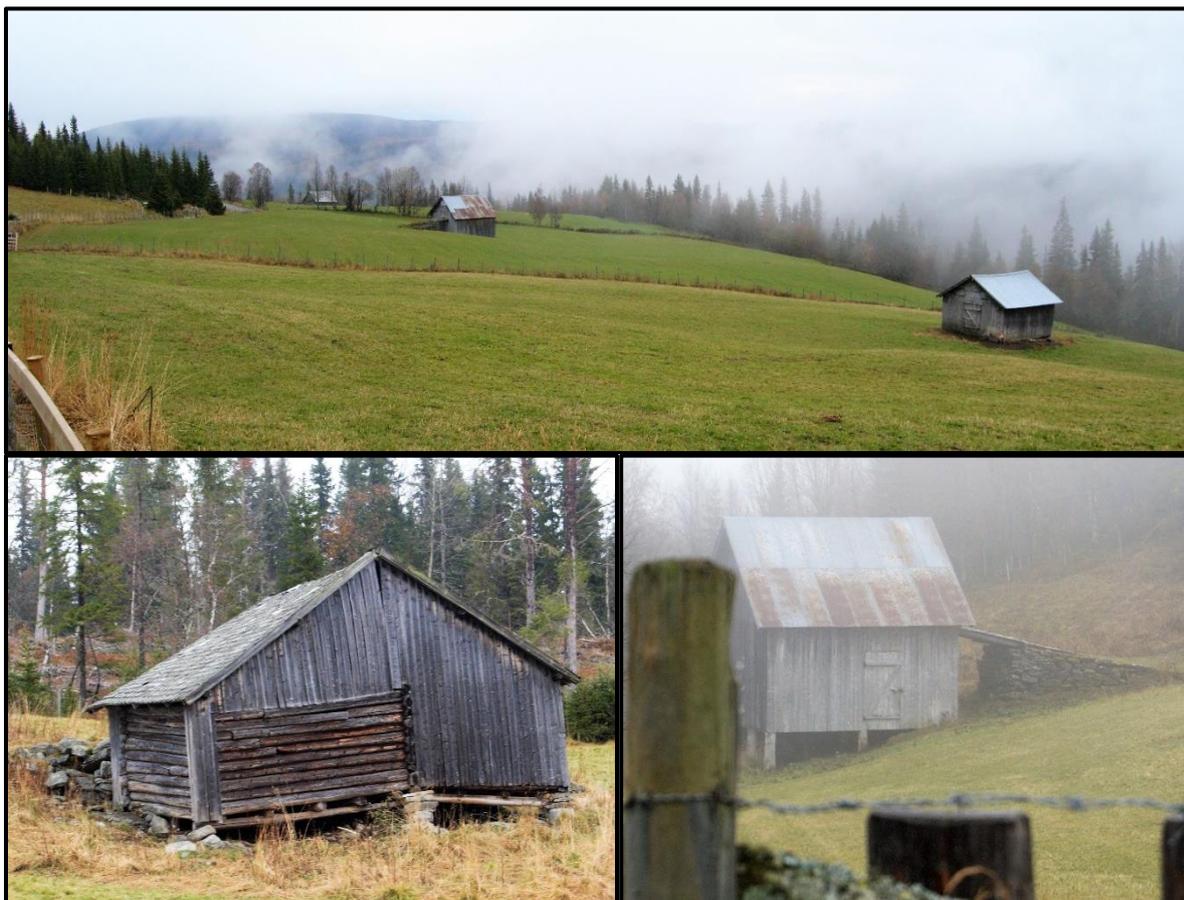
SF 1 Veslesetra

Dette er ei lita setergrend som ligg rett opp for Nordre Lia, i nord-aust hellinga av dalføret. Det er lang tradisjon for forhausting her, og det er såleis store kveer som blir slått årleg, og lyuer som ligg halvvegs ned på kvea. Dei er både lafta og i reisverk i ulike kombinasjonar. Nokre har køyrebru inn frå ovantil. Dei har truleg hatt skifertak, men dei fleste har i dag bølgeblikk. Seterhusa ligg i overkant av kvea, i varierende tilstand, nokre er i god stand. Lyuene er framleis i god stand, men blir ikkje brukt lenger, seterhusa blir elles brukt i varierende grad, ikkje i samband med tradisjonell setring.

Veslesetra med nokre av låvane – i varierende tilstand.

Tilrådingar Det er viktig for å bevare lyuene at det blir rydda godt rundt husa. Kveene er viktige i forproduksjonen for gardane, og det er bra slik at kulturlandskapet blir heldt i hevd med gjerding. Lyuene bør restaurerast og sikrast som viktige element i setrelandskapet. Vi tilrår kategori 3 for setra.

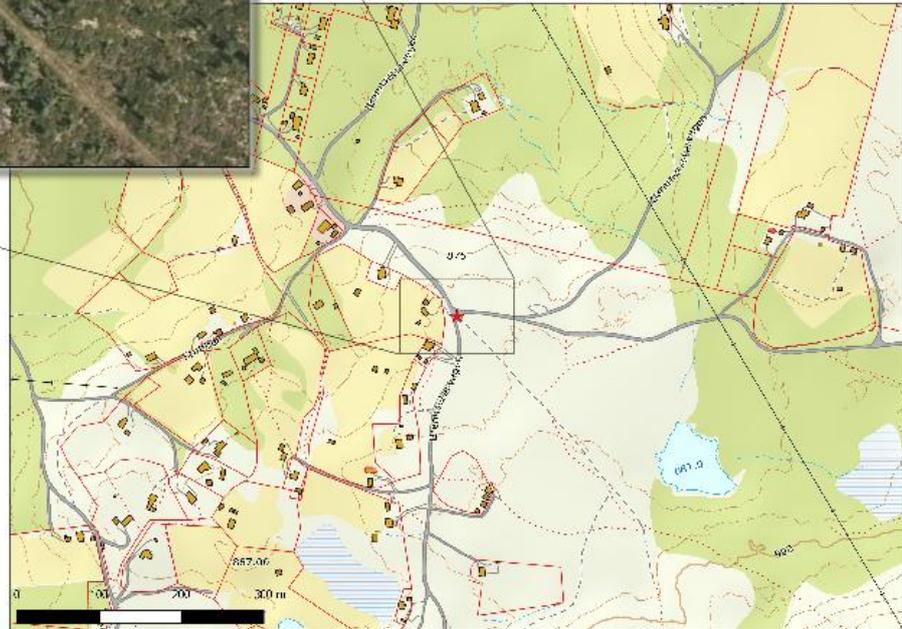
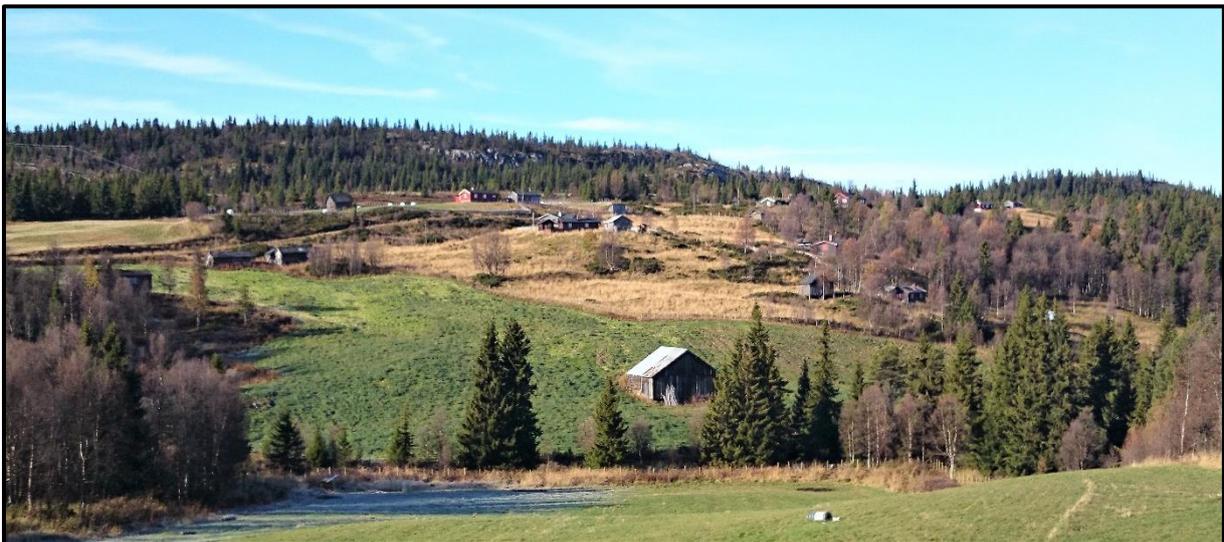
SF 2 Baukholstulen

Dette er ein stor seterstul, som til dels er halden i hevd med inngjerda kveer som blir slått. Det er eit stort mangfald av hus på setrene og området er delt inn i fleire setervangar. Setra ligg godt i det lett kupert landskapet. Mange av seterhusa er i god stand og blir brukt gjennom året. Det er varierende bruk av materiale, mange av tømmerhusa er bordsydde, det fins og raudbeisa sel/hytte. Det er mange fine skifertak på husa, både mindre handskebak-skifer (vanlegvis gjenbruk frå hus på garden) og villskifer (truleg originalt på setra). Mange av uthusa har bølgeblikk på taket.

Baukholstulen ligg fint i hellinga med eit frodig seterlandskap.

Tilrådingar Setra er framleis i bruk i forproduksjon og mange av sela er i bruk gjennom året. Difor er heile setregrenda her viktig som stort og ganske ope kulturlandskap omkransa av skog. Setra ligg ikkje så langt frå Gålå, og det er viktig at det ikkje blir lagt ut hyttefelt i nærleiken av setra. Det er viktig at heile setra blir halden open med inngjerding, slått og beiting for å hindre gjenvekst. Vi tilrår kategori 2 for heile seterområdet.

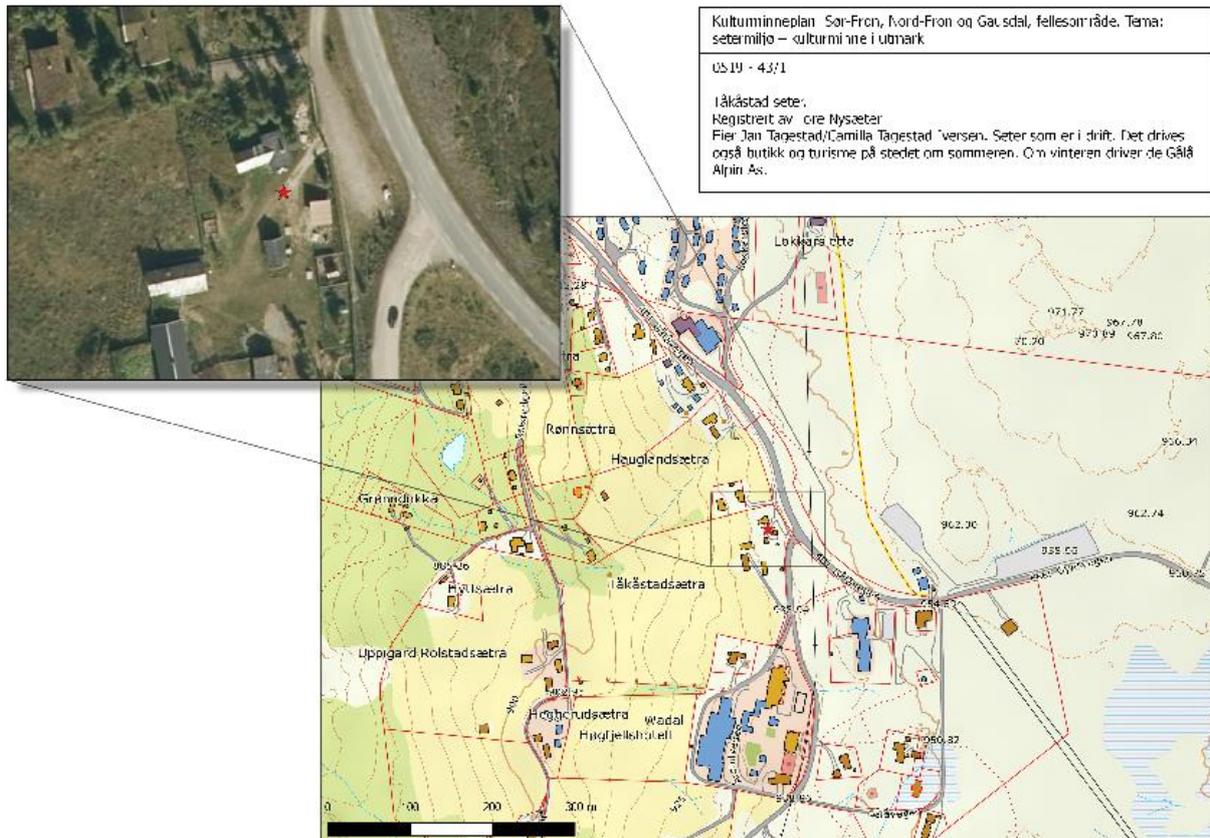
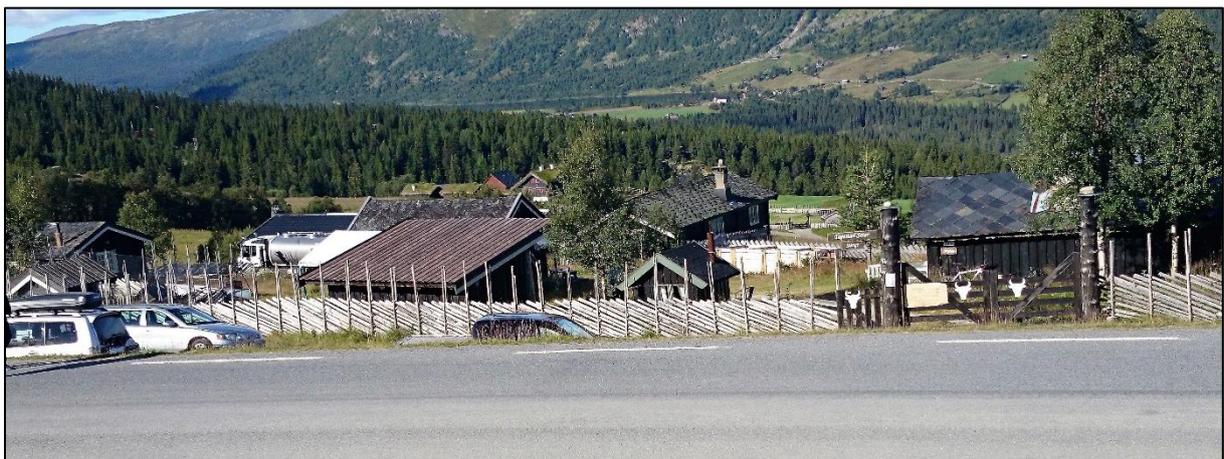
SF 3 Tåkåstad seter

Setra ligg midt i eit omfattande pressmiljø som nærmaste nabo til Wadahl Høyfjellshotell langs Per Gynt seterveg. Her er det framleis setring med mjølkekyr, kombinert med gardsbutikk og seter-museum. Det er fine skifertak på husa, som alle er i god stand. Eigarane driv og Gållå Alpin om vinteren. Setra består totalt av 8 hus. Her er det kjent setring i alle fall attende på 1700 talet (datering: eit loka på setra). Husa er i bra stand.

Her er Tåkåstadsetra i Sør-Fron, med vegen vegg i vegg. Vi ser og tankbilen som har henta mjølk.

Tilråding Setra som miljø er viktig som levande seter midt i eit turismemiljø i brytning med primærnæring og bør bli bevart som heilskap, inkl. gjerding av innmark. Vi tilrår regulering til vern i kommunen, dvs. kategori 2.

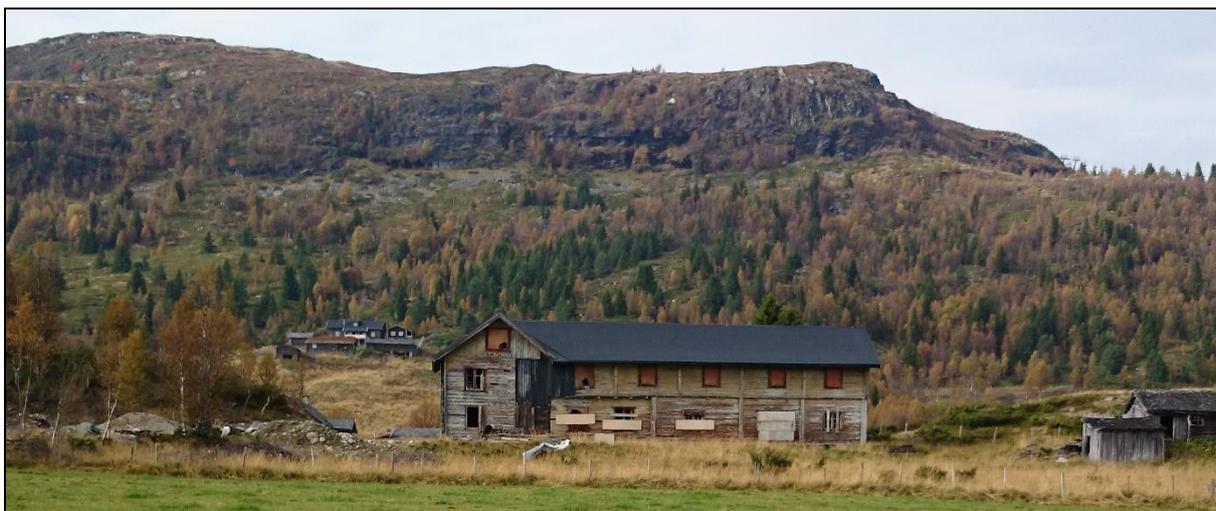
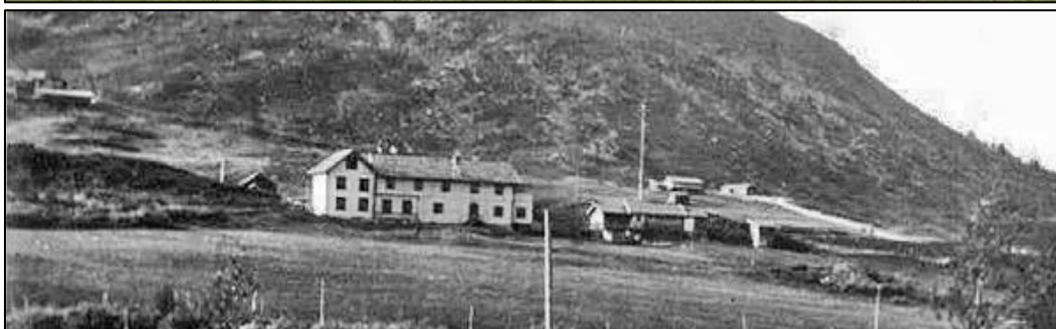
Det gamle Seterpensjonatet på Valsetra i Sør-Fron (over) har fått pengar (2018) til sikring og restaurering frå Kulturminnefondet, og er under vurdering for eventuell freding av Oppland fylkeskommune/Riksantikvaren.

Tilråding Valsetra med bygningar, veger, stigar, mjølkerampe, steingardar, kveer, hytter bør bli regulerte til vern som heilskap. Det vil ikkje seia at det ikkje kan koma inn nye element, eller at ståande bygg kan få endra funksjon, heller tvert om. I området Gålå med Peer Gynt er det alt i gang nytenking med ny bruk. Nye anlegg/bygg bør vera underordna eksisterande bygningar og anlegg.

Seterpensjonatet (under fredingsvurdering) er under antikvarisk restaurering (sommar 2018) og er tenkt brukt i eit reiselivstilbod, gjerne med diskret, moderne tilpassing av nybygg. Vi tilrår regulering til vern i kommunen, dvs. kategori 2 for setergrenda.

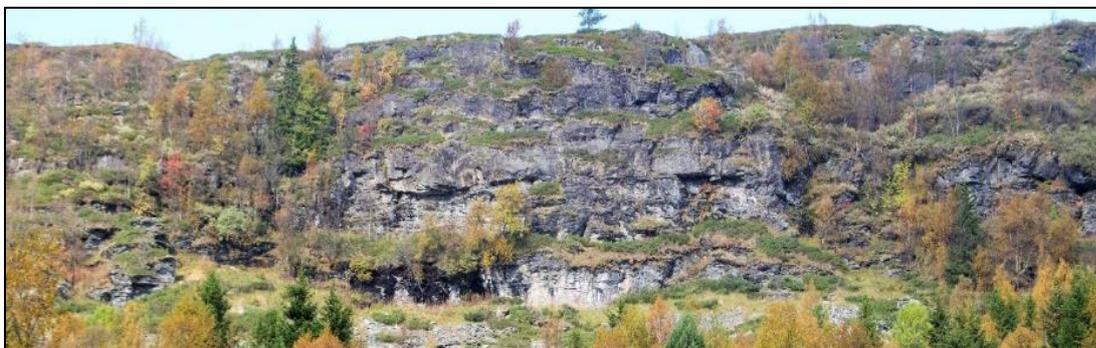
Brynsteinsbrot, Valsetra

Brynsteinsbrotet (foto under), ligg litt opp i lia for Valsetra. Vi har ikkje funne skriftlege kjelder om dette brotet, berre munnleg informasjon i samband med feltarbeidet.

Brynsteinsbrotet ligg godt oppe i lia, ein ser brotet midt på biletet.

Tilråding Her er det spor i berget som bør bli registrert grundig. Vi har ikkje gjort detaljundersøkingar eller tidfesting, kan vera veldig gammalt – automatisk freda om det er frå før 1660. Dette bør undersøkast nærmare, og bli gjort ein dokumentasjon. Vi tilrår kategori 2.

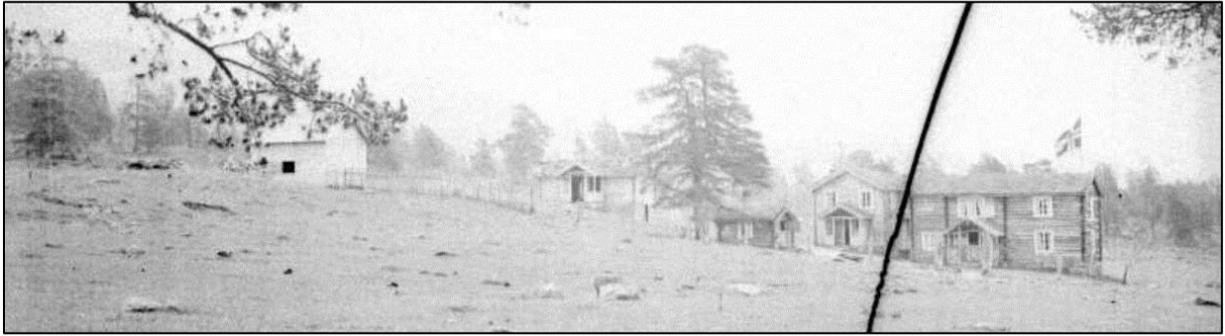
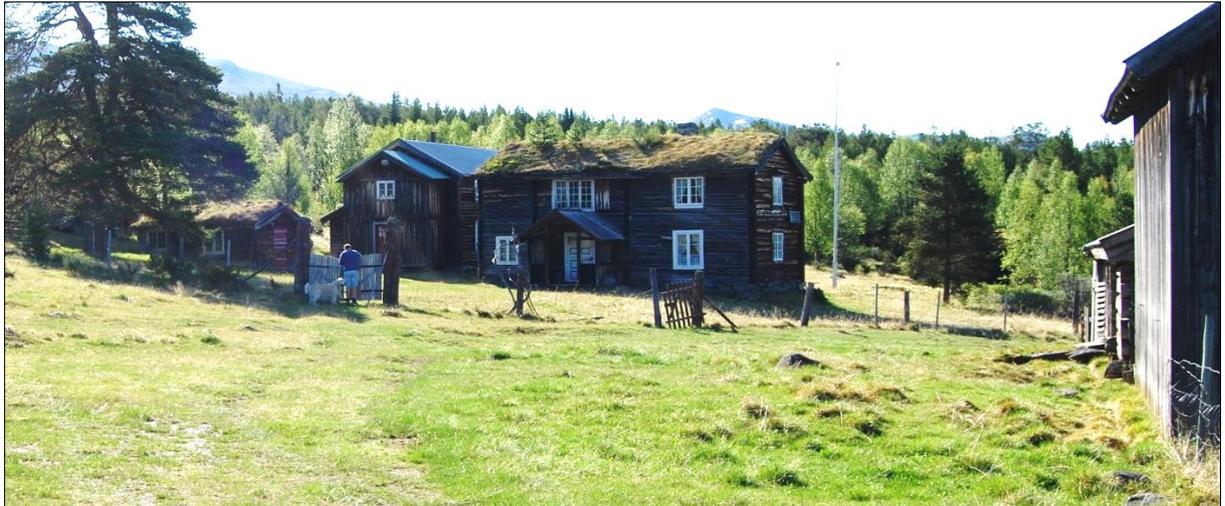
SF 5 Øvre Dalseter

Fotograf Jørgen Elstad/Maihaugen på det øvste fotografiet. Vi ser at det ikkje har forandra seg så mykje på snart 100 år.

Her er eit stort seteranlegg som og har vore ei viktig reiselivsbedrift og med fast busetting attende på 1600-talet (kan og vera eldre). Det er vanskeleg å seia om nokon av husa er så gamle, da må ein ta ein grundigare registrering. Det er veldig ulike typer hus, låve, fjøs, utedo, stabbur, ulike typer bustadhus/hytter. Området er viktig i dag i høve reiselivsbedriftene og den nye satsinga med *Elgland og utkikkstårnet*. Det er stort potensiale i bygningsmasse, som framstår som ei blanding av ulike periodar og samanbyggingar. Det er restar etter gammal brønn sør for hovudbygningen. Det er i alt 10 hus på tunet.

Tilråding Her bør ein ta antikvariske omsyn ved alle tiltak. Landskapsmessig er det framleis mykje å føre vidare for å vise open seterstul og kve frå den tida det var setring der. Det kan ha stort potensiale i samarbeid med nabobedriftene innan reiseliv. Vi tilrår regulering til vern i kommunen, dvs. kategori 2, for husa, og landskapet med vegfar kring setra.

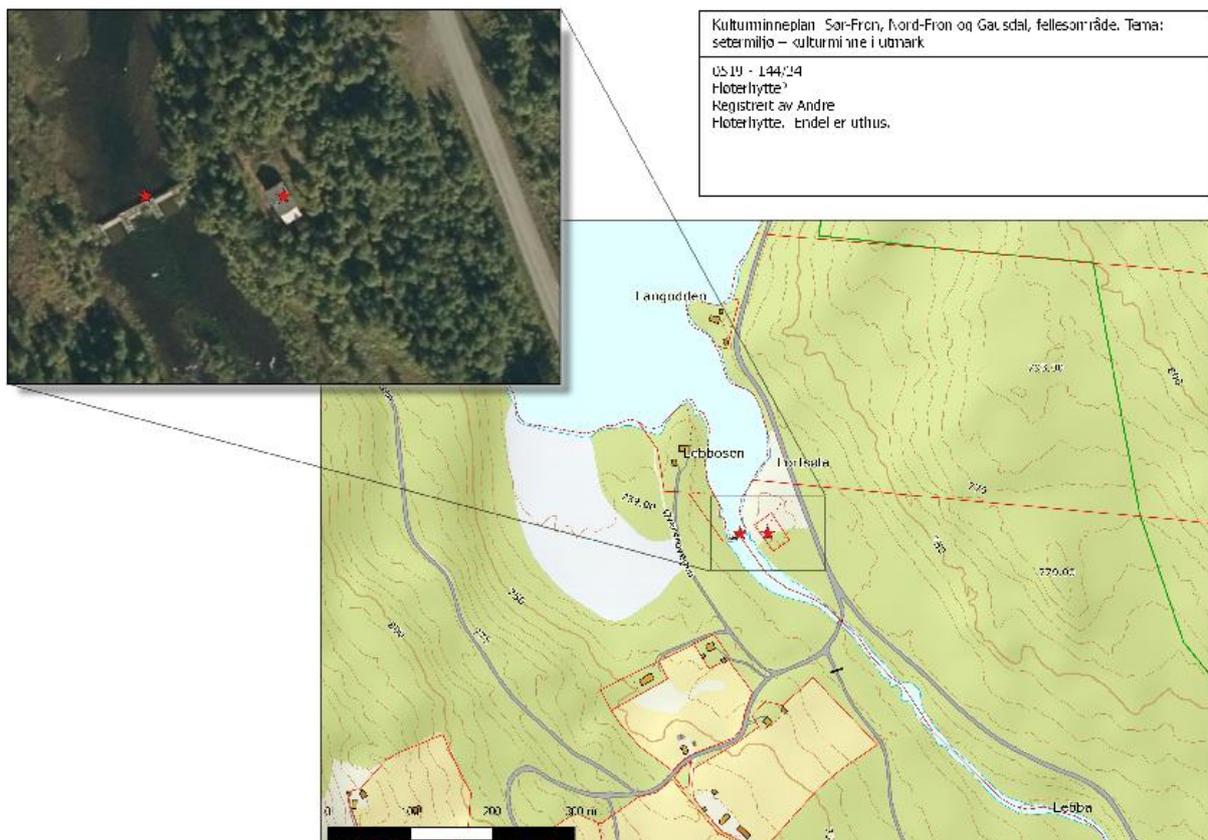
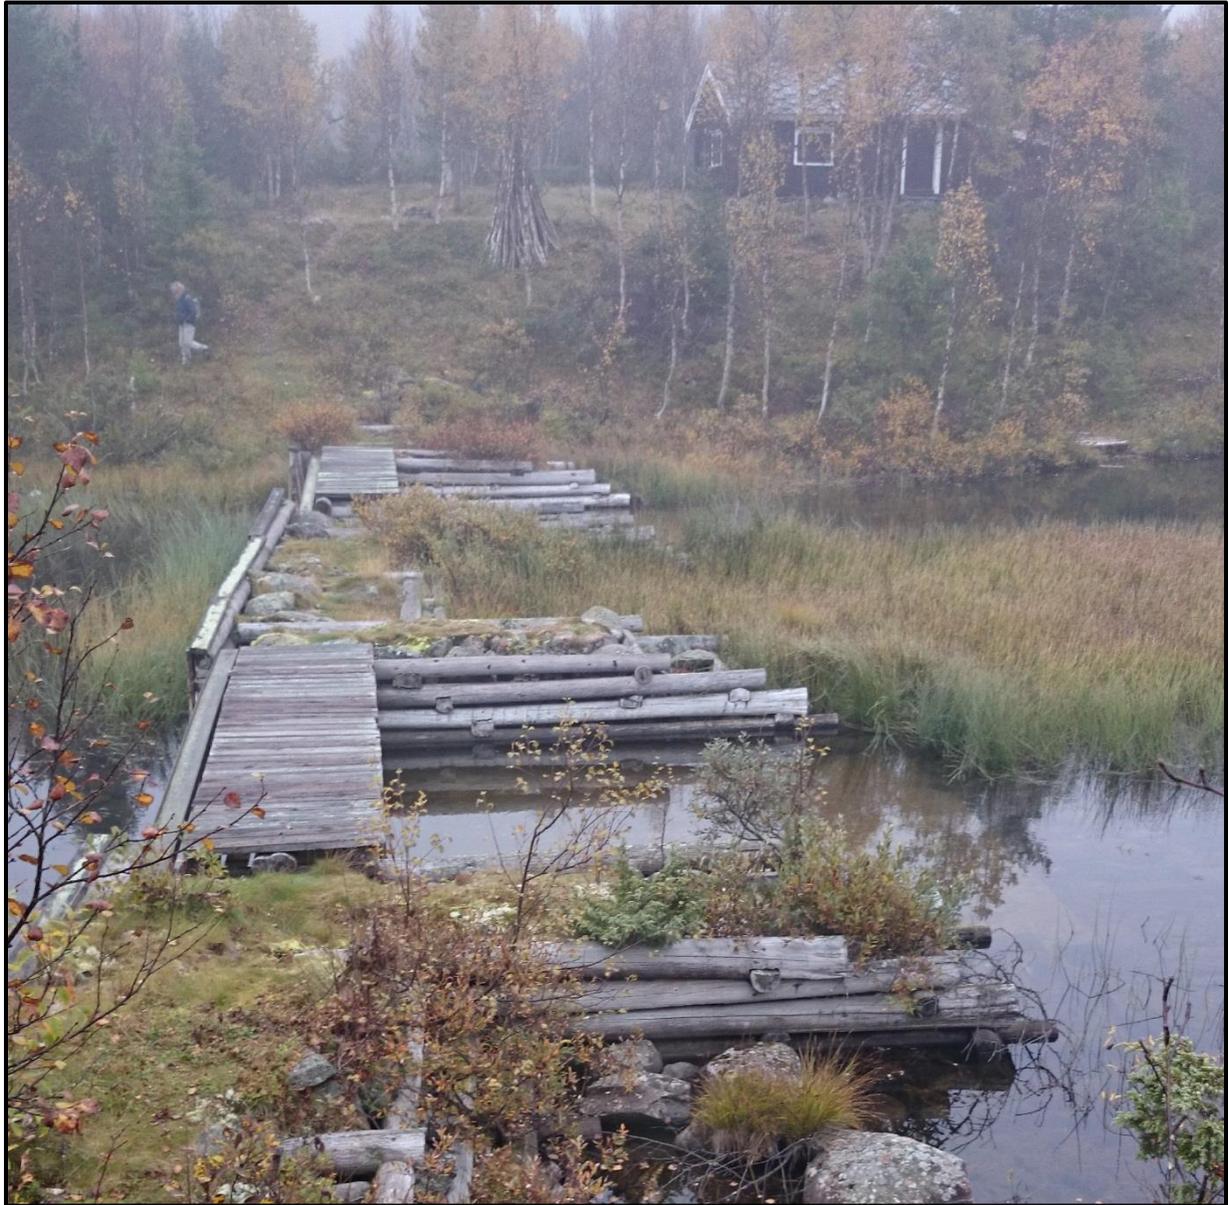
SF 6 Hååkåseterdammen I munninga av Hååkåsetervatnet ligg ein gammal fløtardemning, med fløtarhytte i utkanten av setermiljøet og vegen. Dammen er i ganske god stand, og brukast som ei gangbru over på andre sida. Rett opp i bakken på nord-austre sida ligg fløtarhytta. Ho er bordsydd, beisa raud og har fin firkantskifer på taket. Eit uthus er bygt attåt. Sjå stjerne på kartet under.

Demningen sett frå sørvest, vi skimtar fløtarhytta oppe i bakken.

Tilråding Hytta står bra, lita og lafta med skifertak. Demningen bør bli registert og vedlikehaldast. Det er eit viktig kulturminne som del av omfattande tømmerdrift. Demningen bør og sikres, kan bli farleg over tid. Vi tilrår å ta vare på dette viktige kulturminnet, dvs. kategori 2.

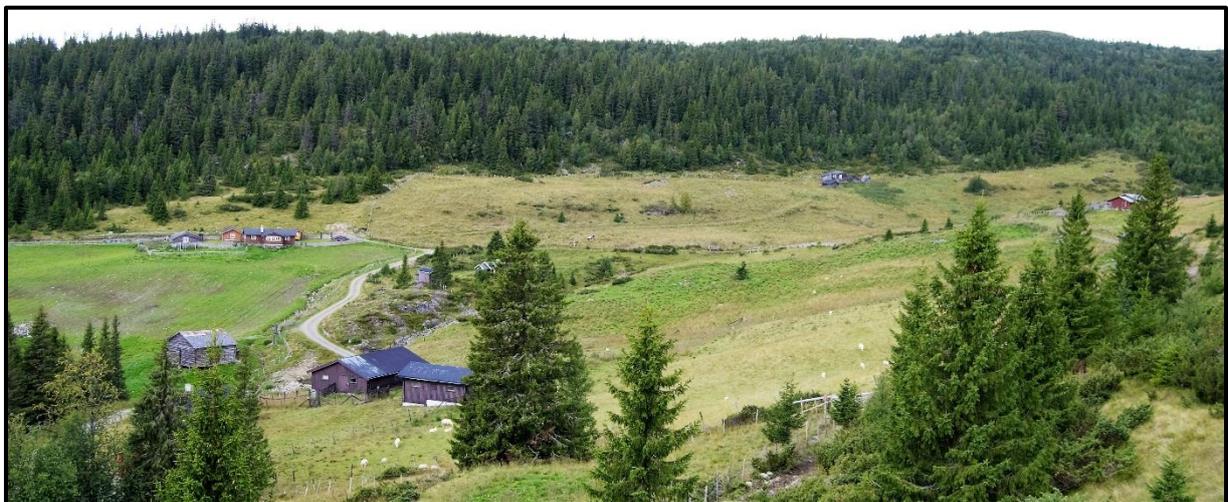
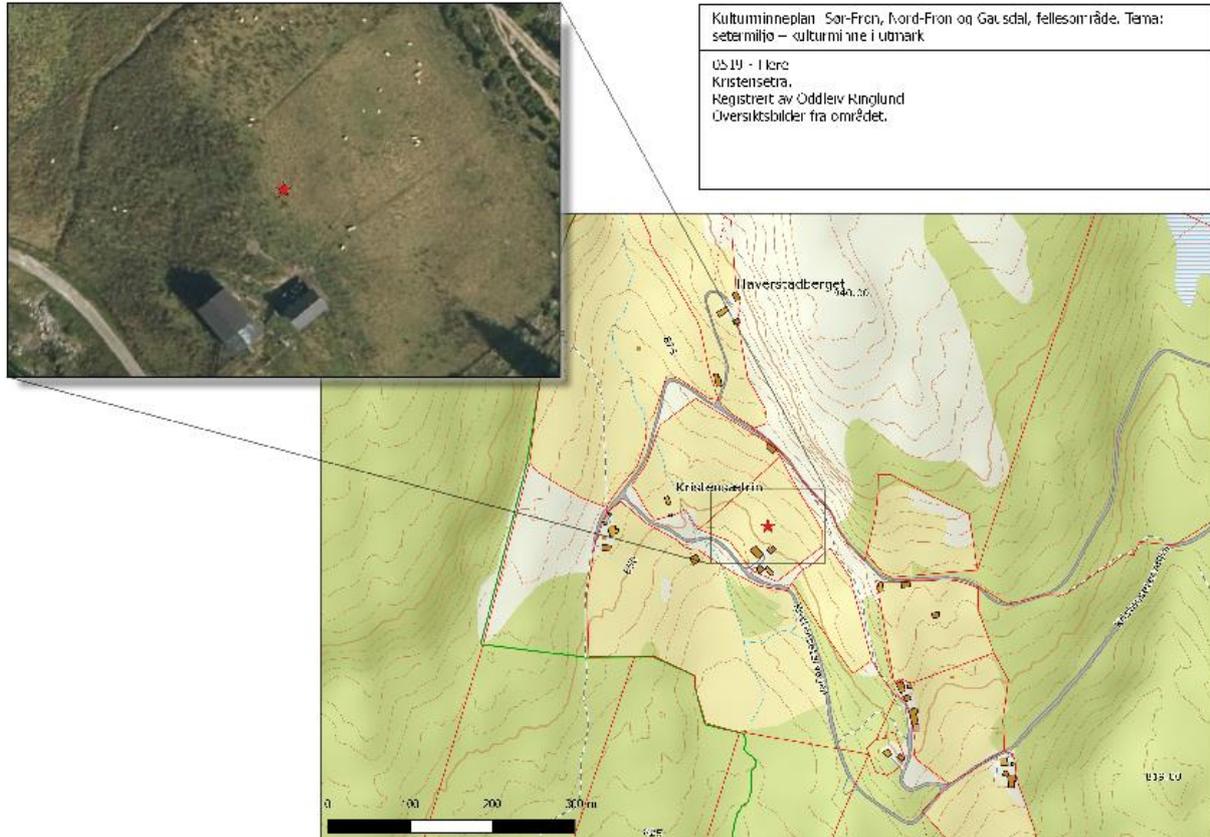
SF 7 Kristensetra

Her er ei seter som er i god drift, både beite og mjølkeku, og vi ser at det er bevart eit oppe seterlandskap.

Kristensetra er ein stor og spreidd seterstul aust og opp for Håkåsetervatnet. Nokre av husa er i veldig god stand, og blir framleis brukt, medan andre står for nedfalls. Det er i hovudsak lafta hus, nokre er bordsydde. Nokre av husa er ganske nye, medan andre viser teikn på høg alder. Det er såleis stor spennvidde i bygningstypene og materialbruk. Det er varierende takteking, bølgeblikk og skifer. Det er bevara eit par mjølkekjølingar som er i nokolunde god stand i bekken. Dei viser også teikn på ulik alder.

Tilrådingar Kristensetra er ein vakker seterstul med (truleg) 4 spreidde setertun. Heile setra bør bevarast, men med høve for utvikling i og med at det framleis er setring og beite på setra. Mjølkekjølinga bør restaurerast. Gjerda kring kveene bør haldast ved lag. Vi tilrår kategori 3.

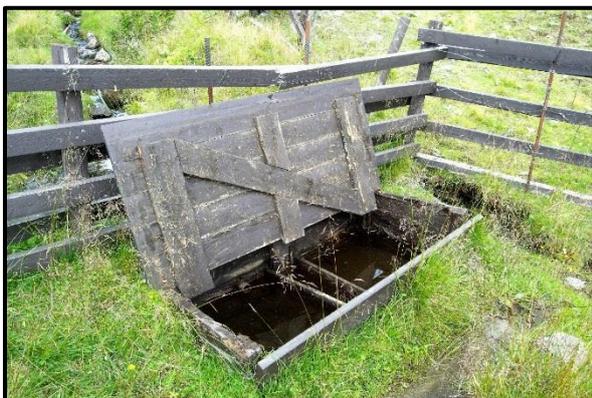
Mjølkekjølinga er i ganske bra stand, men kan gjerne restaurerast, er ikkje mange slike kulturminne att.

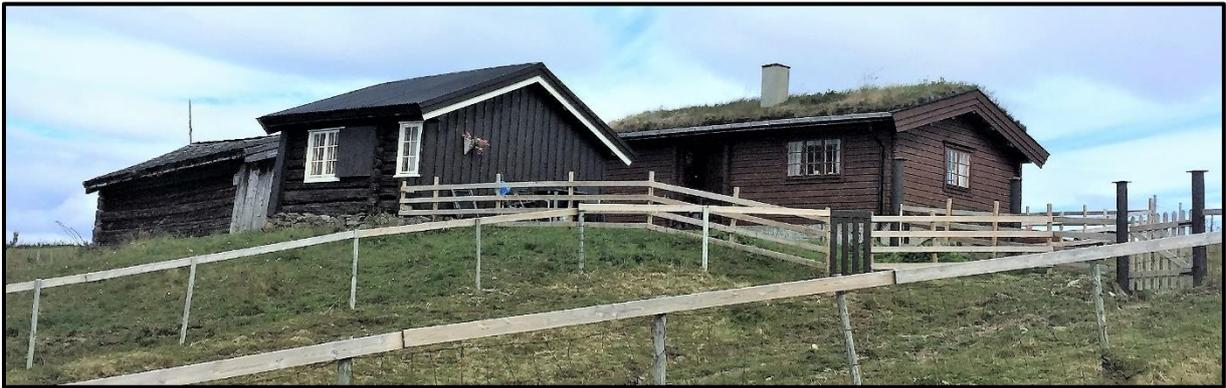
SF 8 Årstulen

Årstulen har bygningar av veldig ulik alder og preg. Nokre er i veldig god stand, medan andre treng større tiltak.

Årstulen ligg langs vegen mellom Bjønnhaugen/Kristensetra og Fagerlia/Gållå. Det er totalt 4 setre og ei av dei er i bruk. Det er varierende bygningstyper, og nokre er bordsydde. Det er både torvtak, skifer og bølgeblikk på bygningane.

Her er det fint å leggja til rette for vidare utvikling av setringa, og bevara dei eldre hustypene som er att. Det er viktig at ein kan sjå fleire periodar av seterhus, fram til nyare bruk. Vi tilrår kategori 3 for setra.

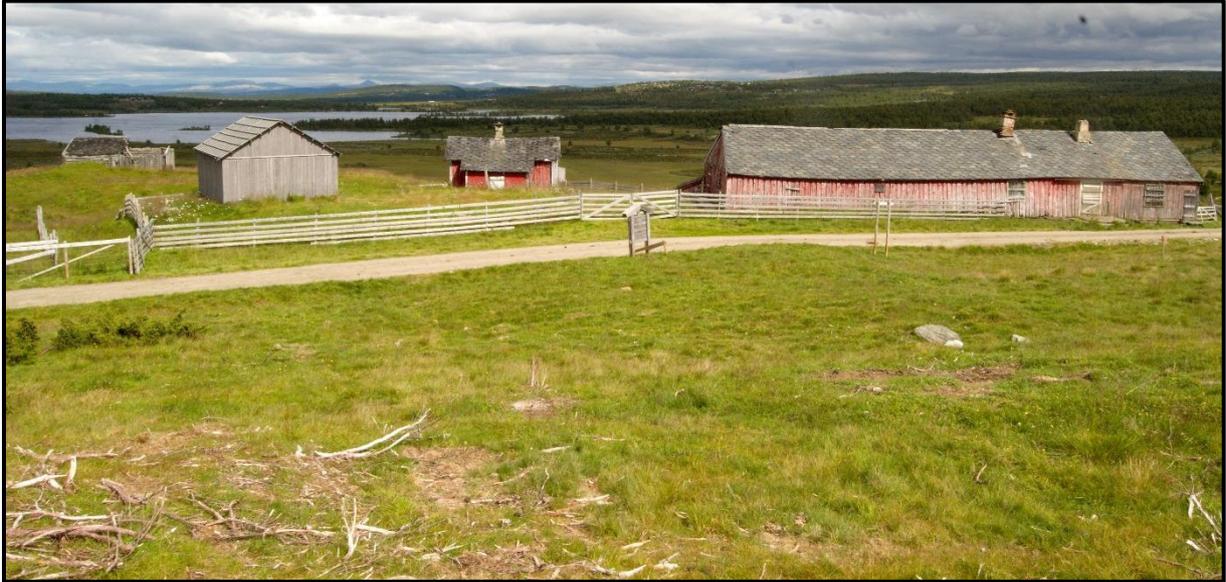
SF 9 Bjønnhaugen

Her ligg setra til Hundorp gard med det lange fjøset i reisverk som også romma funksjonar frå eit vanleg sel..

Her ligg **setra til Hundorp gard** med sine karakteristiske raude bygningar, og det lange (24 m) og breide (9,3 m) fjøset. Fjøset hadde fleire funksjonar, fjøs mot nord, resten av huset var kok-hus, ostbu, stugu og kleva mot sør. Det er mura fundament og kjellar. Huset er bygt i reisverk, utvendig kledning er raudmåla. Ein liten del har skiferheller som kledning. Taket er tekt med skifer. Det er takkonstruksjon med sperrer og lekter for stein. Det er lite avstiving i takkonstruksjonen, og store setningar/loddavvik. Det er nokre skader grunna lekkasje i taket. Det er setningar i pipene og i golvet.

Tilråding Kulturlandskapet rundt setra med seterstulen har gode kvalitetar som ein seterstul som har vore brukt med tradisjonell setring inn i moderne tid. Som knutepunkt mellom fleire setre/vegar til bygdene bør vegen bli halden i hevd som turveg. Det skal vera delar av vegen som har spor etter graving for hand, slik at ein bør vera varsam med utbetringar av råket. Skiferbrotet bør bli registrert. Vi vonar ein kan bevare seterlandskapet med hus og vegfar, dvs. kategori 3 for området og kategori 2 for setra til Hundorp gard.

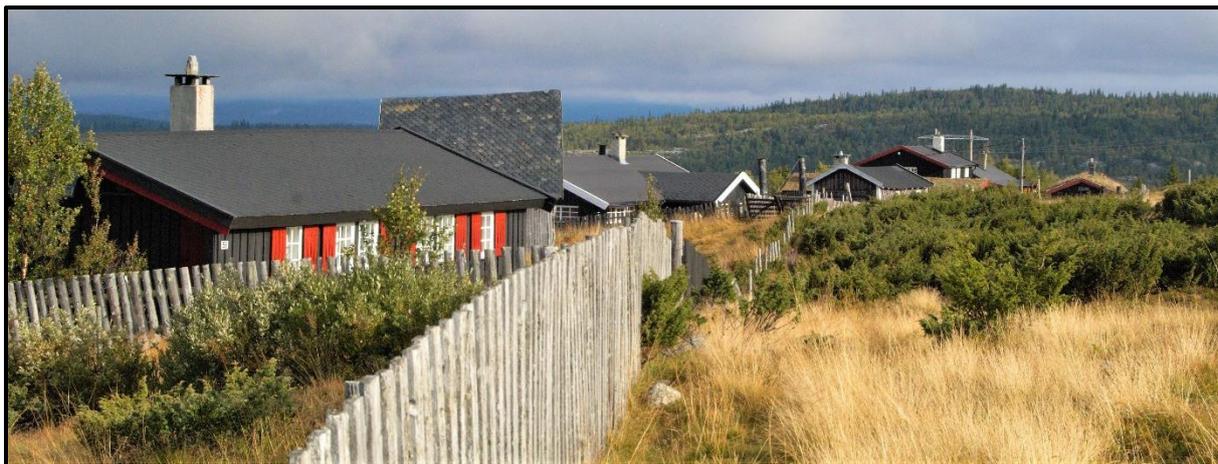
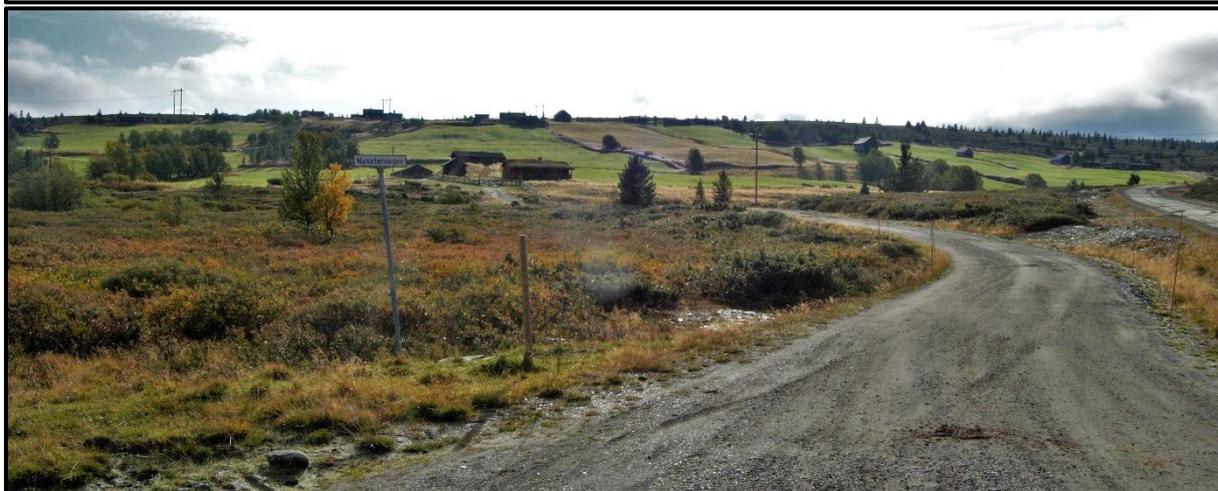
SF 10 Toftsetra

Dette er ei stor ope setergrend med eit stort mangfald av setre og bygningar spreidde over eit stort område. Det er i hovudsak lafta bygningar, i ei høgde, men også nokre bygningar i to høgder. Dei fleste husa er lafta, men det er og ein del reisverk, og ein del hus er panelte og beisa. Det er flotte skifertak på mange av husa, men også nyare taktekking som papp – i tillegg til nokre hus med torv og bølgeblikk. Dei mange lyuene er ulike, og ligg godt nede på alle kveene. Dei gjev eit særleg preg på seterlandskapet.

Toftsetra – ei stor setergrend i eit frodig seterlandskap.

Tilrådingar Her er det bevara eldre seterhus som står uendra, og det er tilført bygningar frå nyare tid med nyare preg, utan at dei stikk seg særskilt ut i landskapet. Det er ei seter som er mykje brukt – også som fritidsbustader. Dei mange og store kveene er viktige å halde ved lag, likeeins inngjerdinga. Vi tilrår heile setra til kategori 2.

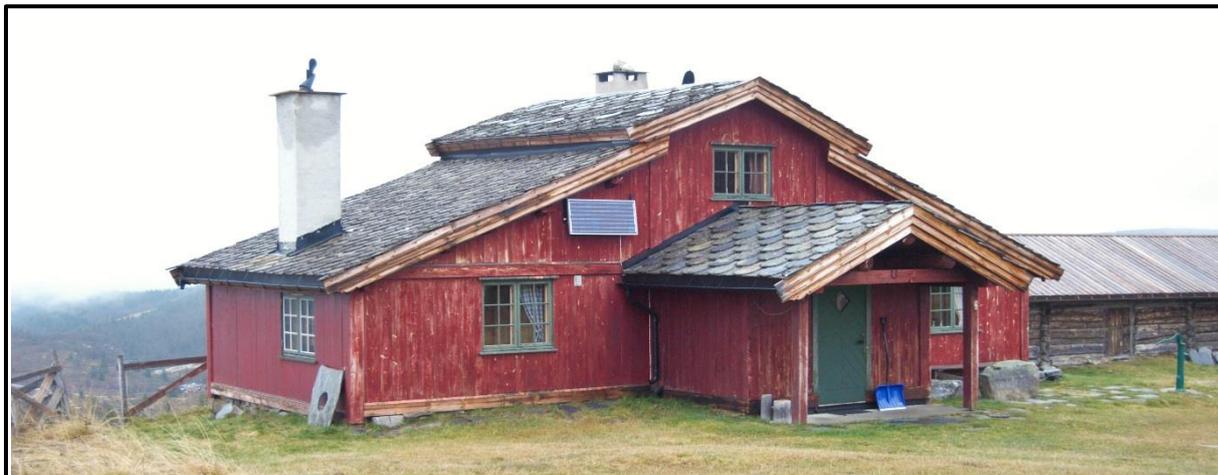
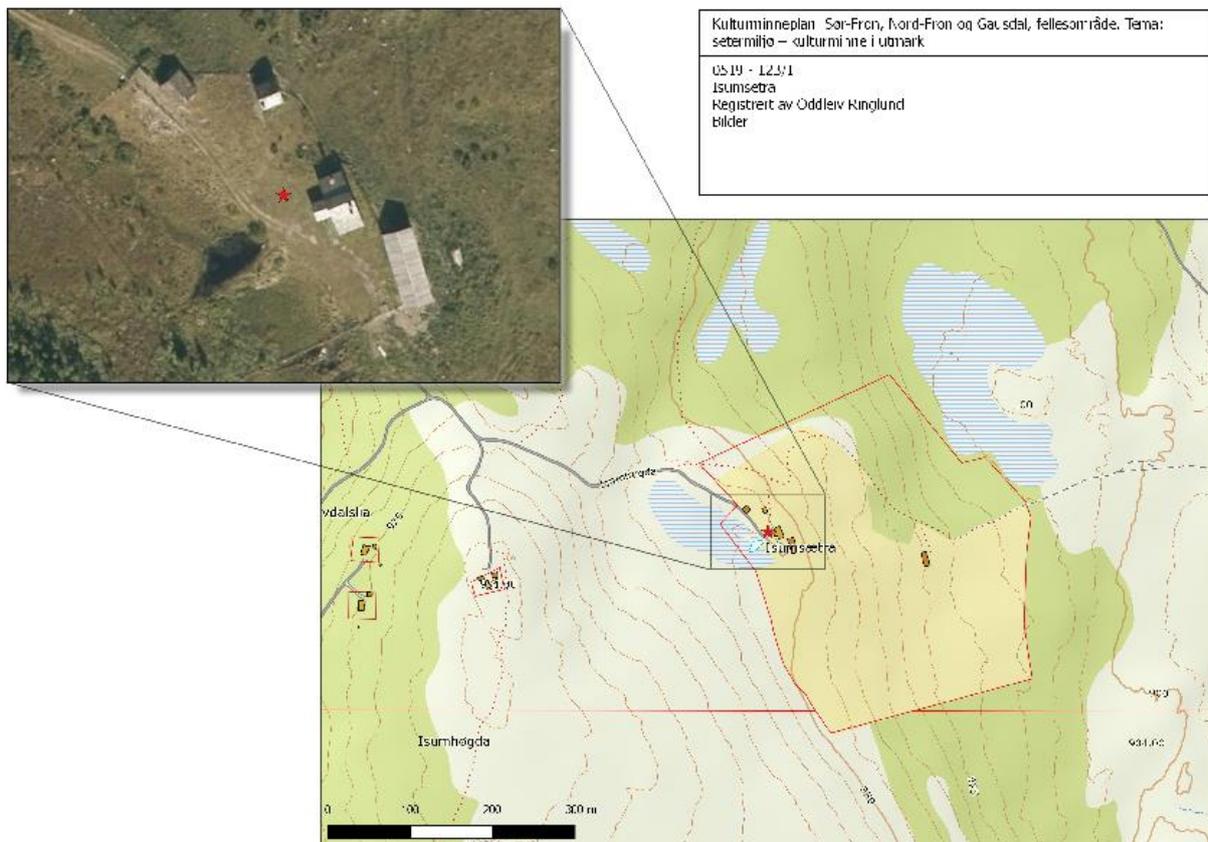
SF 11 Isumsetra

Det særprega selet på Isumsetra

Dette er seter til ein gard, ei stor lafta lyu nede på kvea, eit langt lafta fjøs, ei vinterstugu (truleg eit gammalt hus), eit eldre sel og eit særprega sel/hytte i 1 ½ høgda, bordsydd og raudbeisa. Det er nylagt bordtak på fjøset, eldre skifertak på vinterstugu og lyua (truleg villskifer) og variert skifer på selet.

Tilrådingar Dette er setra til garden Isum, og seterhusa er både tradisjonelle og utradisjonelle. Det er ei stor kve som ikkje blir brukt lenger, eineren og annan vegetasjon er i ferd med å eta seg inn i kvea. Her bør ein halde kvea og setertunet ope og rydda, det er godt gjerda både inntun og kve. Vi tilrår kategori 2 for heile setra.

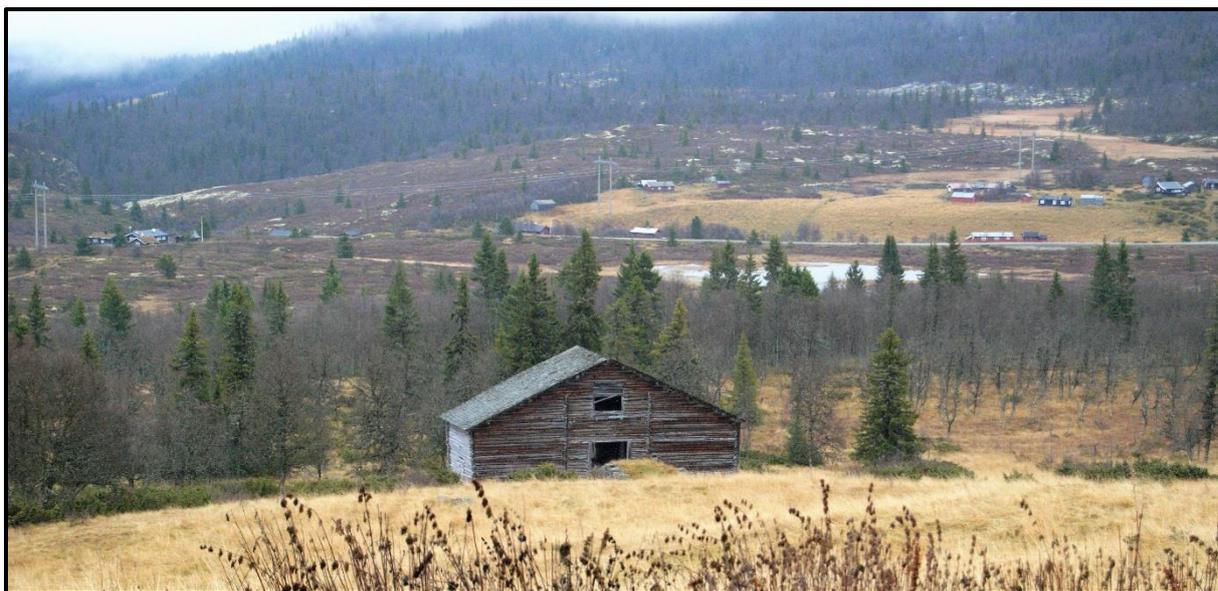
Ei fin og stor lyu ligg nede på kvea, med fint utsyn åt Sveiphuslykkja i lia mot aust.

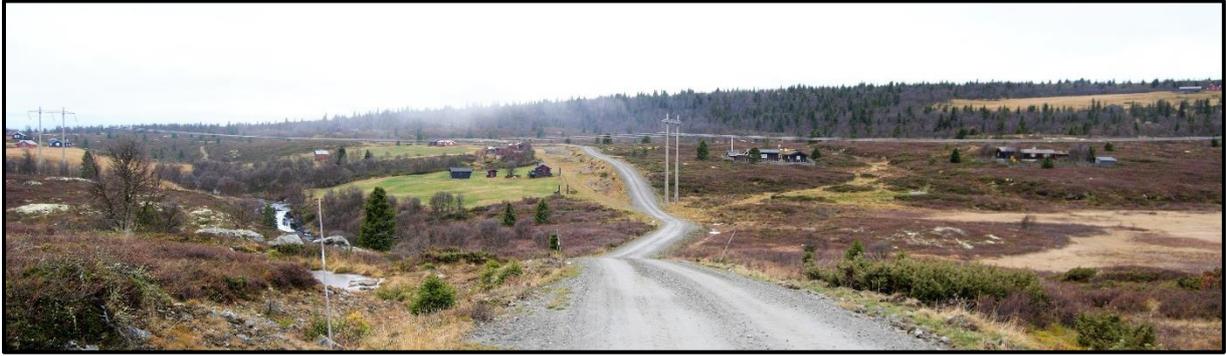
SF 12 Sveiphuslykkja

Oversyn over Sveiphuslykkja på både sider av Fossåa, øvst til høyre kan vi skimte Isumsetra.

Dette er ei setergrend som delvis er ferd med å vekse att. Det er mange setre i grenda, som ligg på både sider av Fossåa. Det er framleis grasproduksjon på nokre av setrene. Det er i hovudsak tradisjonelle seterhus her, men nokre er gjort om til fritidshus/delt av til hytter. Husa ligg godt i landskapet, men vi ser at vegetasjonen held på å koma nærmare husa.

Dette er ei setergrend som har god nytte for gardane som driv med grasproduksjon, kunne med fordel ha vore utvida med grasproduksjon/beite for alle kveene. Vi tilrår at setergrenda blir halden ved lag som ei ope grend, ikkje forstyrta av nyare bygningar, men at ein kan leggja til rette for utviklingstiltak. Kulturlandskapet bør haldast ved like, halde einer og kjørr på avstand. Vi tilrår kategori 3.

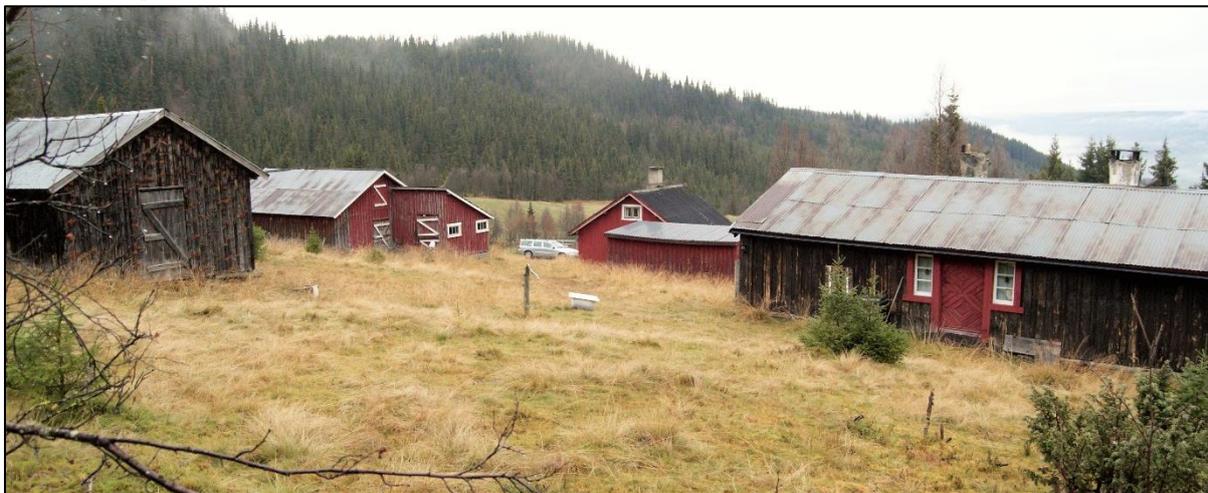
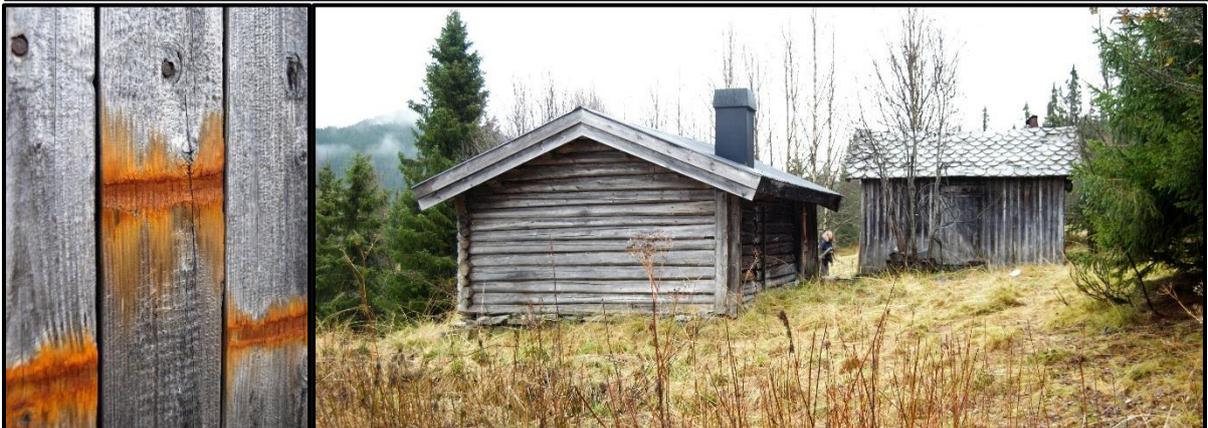
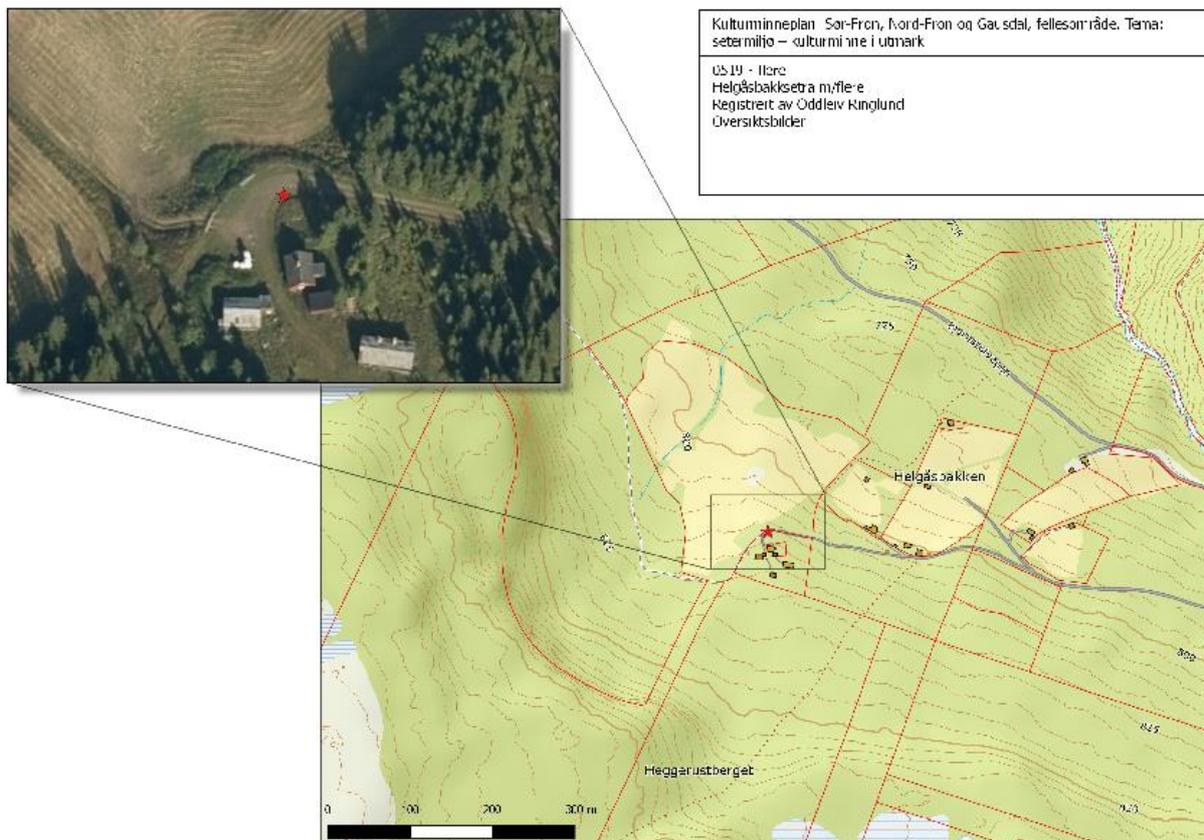
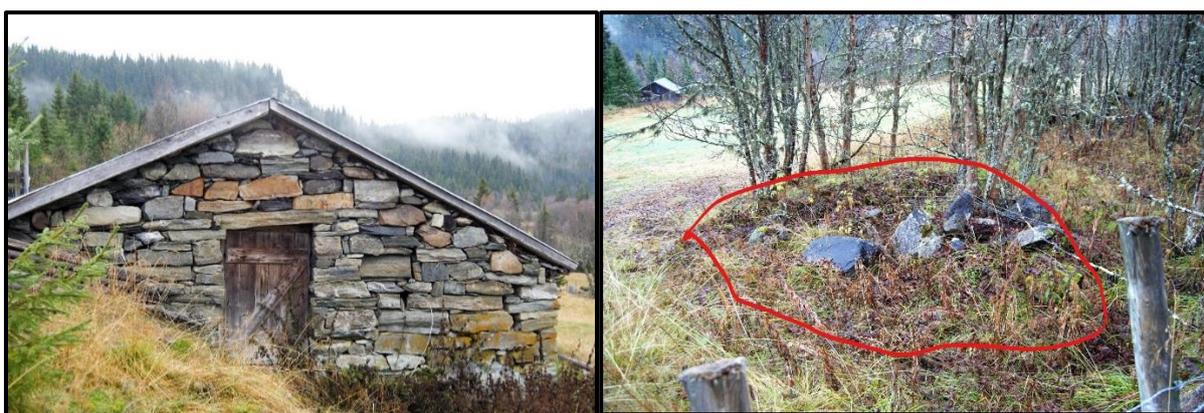
SF13 Helgåsbyggsetra

Helgås-bakksetra er ei lita setergrend som ligg opp for Søre Lia, til dels i bratt lende. Dei fleste av husa er bordsydde, og mange er raudbeisa. Det er overvekt av bølgeblikk på taka, men også skifer fins. Det er både tradisjonelle seterhus, som til høgre over, og meir utradisjonelle, nyare hus. Eit uthus har panel som er noko spesiell, med rust-merker på alle borda over heile huset. Det er murrestar etter fleire eldre bygningar på setra. Eine fjøset er mura i stein, litt inn i bakken, det har ei påskrift «P B.... 1888». Like ved ligg og Bjønnstulen og Bålsetra, i same bratte lende. Kveene er delvis gjerda inn og er i ferd med å gro at, grantrea har spreidd seg innover på kvea, og tett inn på husa.

Tilråding Dette er ei setergrend som skiller seg litt frå dei andre vi har sett på i Sør-Fron. Her er det bratt lende, nært bygda, små hus – med variert preg, og det er restar etter mange fleire hus. Kan dette ha vore ei heim-seter/vår-seter tidlegare, som mindre gardar har teke over og brukt som vanleg seter seinare? Det ser ut som om det er lenge sidan setra har vore i bruk. Steinfjøset er litt spesielt, likeeins dei mangearta bygningane på setra. Vi tilrår kategori 2 for setra.
