5.2.1 kommunale planar

5.2.2 Generelt om setre i Sør-Fron

5.2.3 Kort presentasjon av nokre setre og område med tilrådingar i Sør-Fron

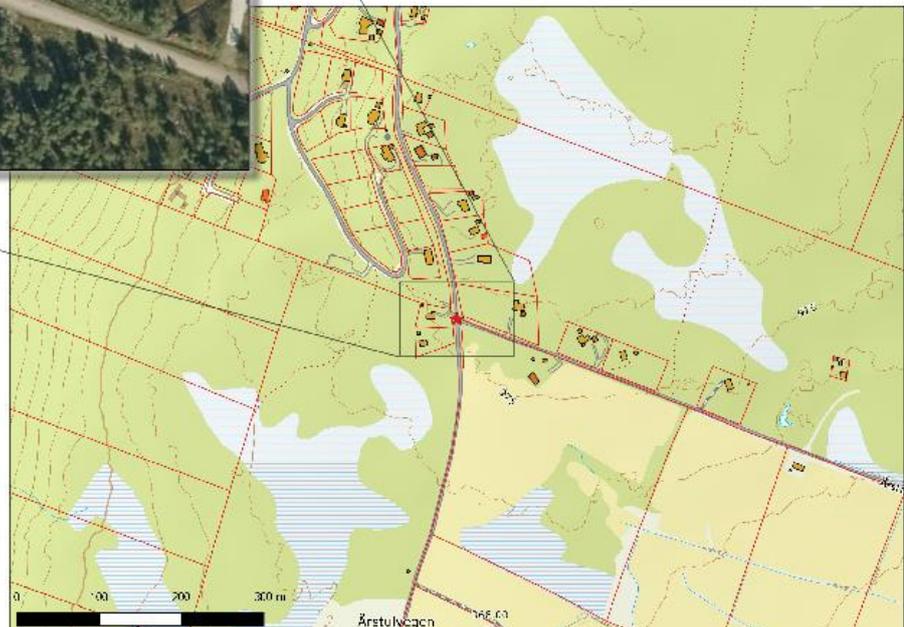
US 19 - Ilse.
Inntåsen.
Registrert av Oddleiv Ringlund
Område med grasproduksjon, og noe bebyggelse. Oversiktsbilder fra stedet.
Ligger nært utbyggingsområdet for fritidsboliger på Gålå. Rø: skjermes.

Dette er ei fleire små hus, truleg ikkje seterhus, som ligg i ganske flatt lende ned mot Fiskeløysa. Det har vore store nydyrkingar i her i seinare tid. Delar av eine kvea brukast til beite. Dette er eit område som ligg nært større utbyggingsområde for fritidsbustader rundt Gålå. Det er uvisst kor gamle husa er, men dei ser ut til å vera i reisverk, men kan ha lafta kjerne om dei er eldre bygningar. Bygningane er bordsydde og brunbeisa, varierende taktekking.

Dette er eit landbruksområde som er veldig viktig blir skjerma for vidare utvikling av annan næring. Husa som ligg spreidde er viktige delar av dette jordbrukslandskapet, og bør stå. Husa er i jamt over god stand. Vi tilrår kategori 4.

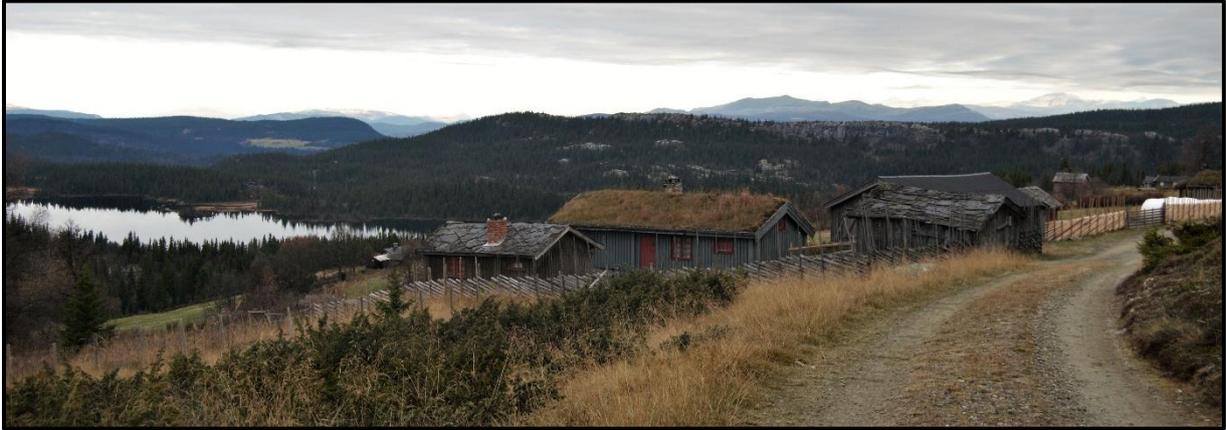
SF 15 Åsen

Åsen er ein fin seterstul med til fleire setre i lett kuppert lende. Det er stor variasjon i hustyper, men dei fleste er ganske klassiske seterhus i tømmer/reisverk med gras, bølgeblikk eller skifer på taket, alt frå gjenbruk av handskebak skifer, vakre villskifertak til godt lappa villskifertak. Nokre hus er i veldig dårleg stand, og er rivi etter vår befarings. Eigar er i gang med nybygging av setra. Setertuna er gjerda inn i sauegjerde eller skigard, og det er eit flott seterlandskap med klynger av setertun.

Tilrådingar Her er det varierte bygningstyper frå klassiske små, låge seterhus til større hus, og det er stor interesse for kulturlandskapstiltak og gjenoppbygging av seterhus. Det er særleg grunn til å stimulere til å halde ved like skifertaka. Vi tilrår kategori 2 for setra.

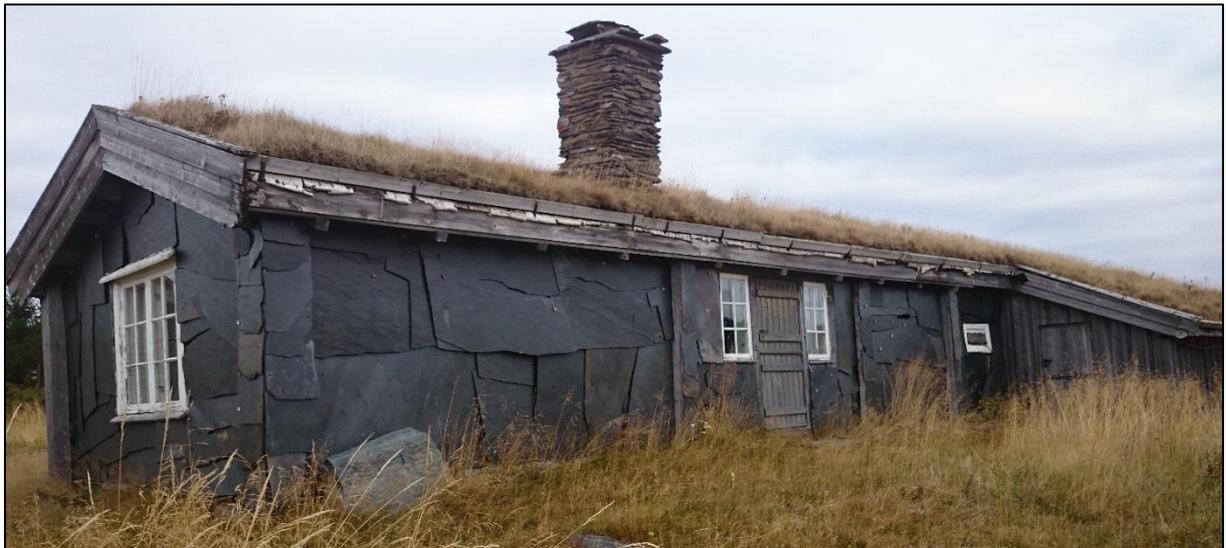
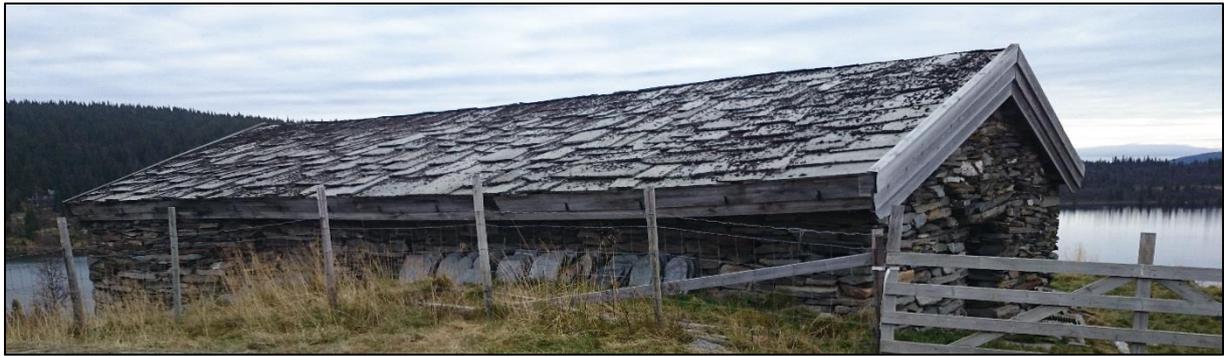
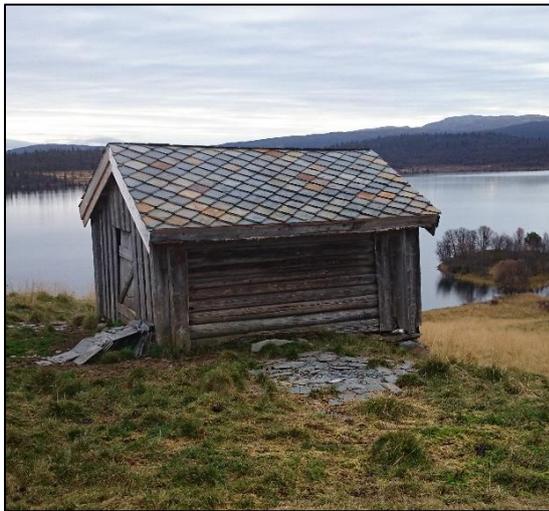
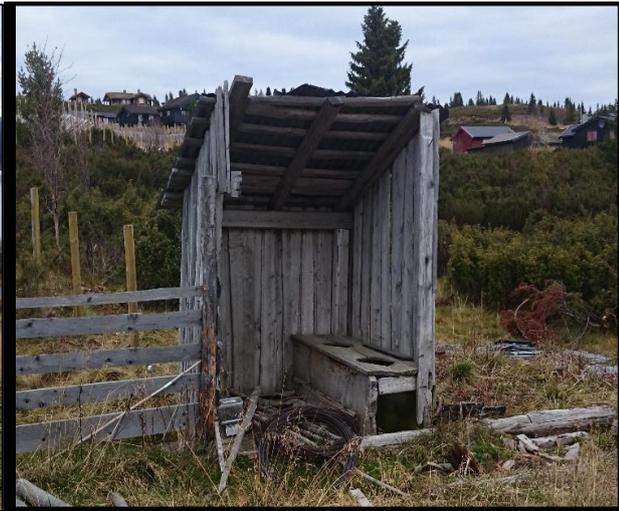
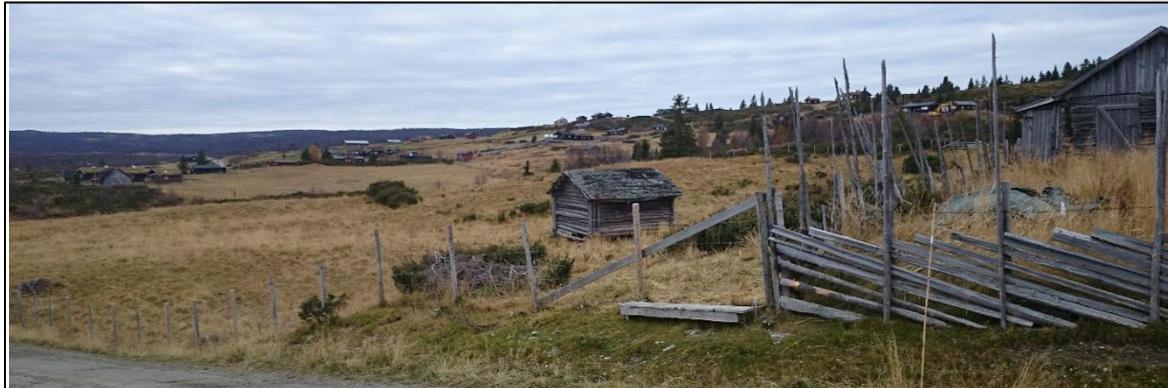
SF 16 Vendalen

Vendalen er eit stort seterlandskap ned mot Vendalsvatnet. Her ligg det mange setre av ulikt preg og byggstil. Her kan ein merke seg den omfattande bruken av stein, i grunnmur, som byggemateriale i bygning, på tak, på dei høge pipene – og som kledning på hus. Skiferen kan vera frå Gravdalsberga skiferbrot, rett aust, i Ringebu kommune. Kveene er delvis i bruk som beite eller slått. Nokre seterhus er i dårleg forfatning. Seterkveene er stort sett inngjerda med skigard eller sauegjerde.

Tilrådingar Vendalen har mange kvalitetar som heilskapleg setermiljø, stort, ope, framleis i bruk som beite – og med ein del usedvanleg flotte døme på lokal handverk med bruken av både steinmur og skifertak. Vi anbefalar kategori 2 heile setergrenda.

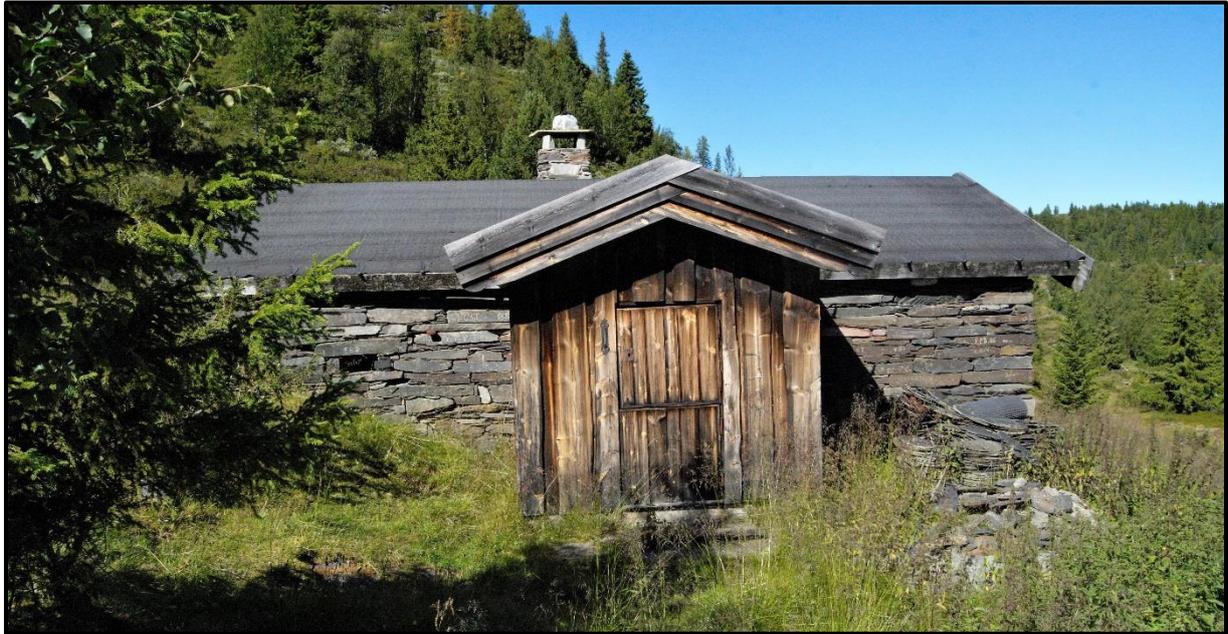
Eit mura seterhus av dei sjeldne, her eit sel på Nysetra.

Her burde kvea bli slått eller beita for å halde landskapet opent. Det bør og ryddast av vegetasjon kring seterhusa, og steinhusa bør bevarast. Vi tilrår kategori 2 for steinhusa, og kategori 3 for resten av setra.

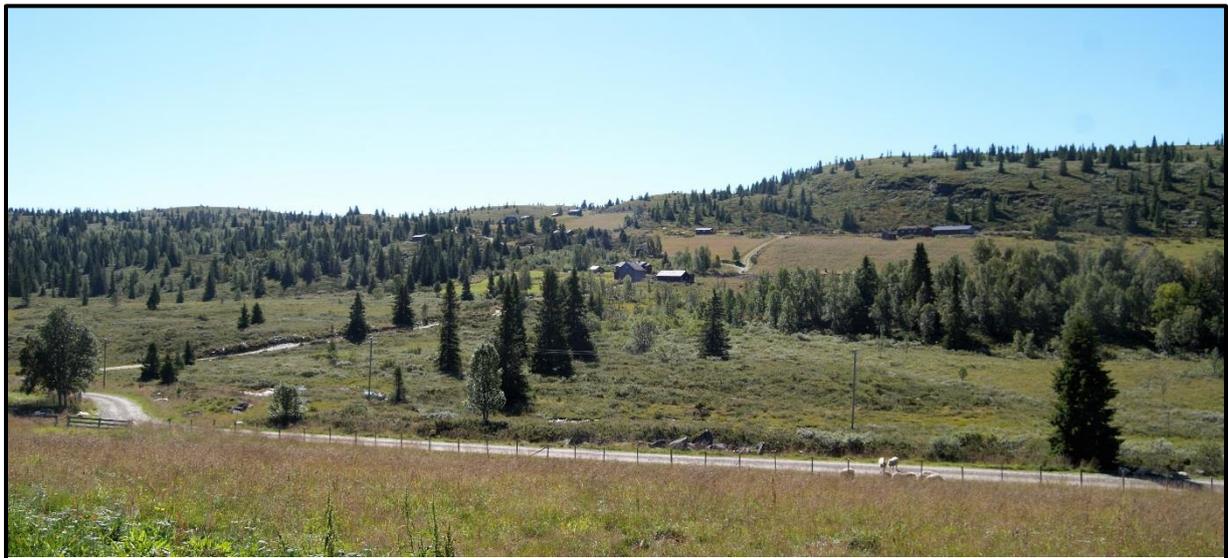
Nysetra ligg fint oppe i hellinga.

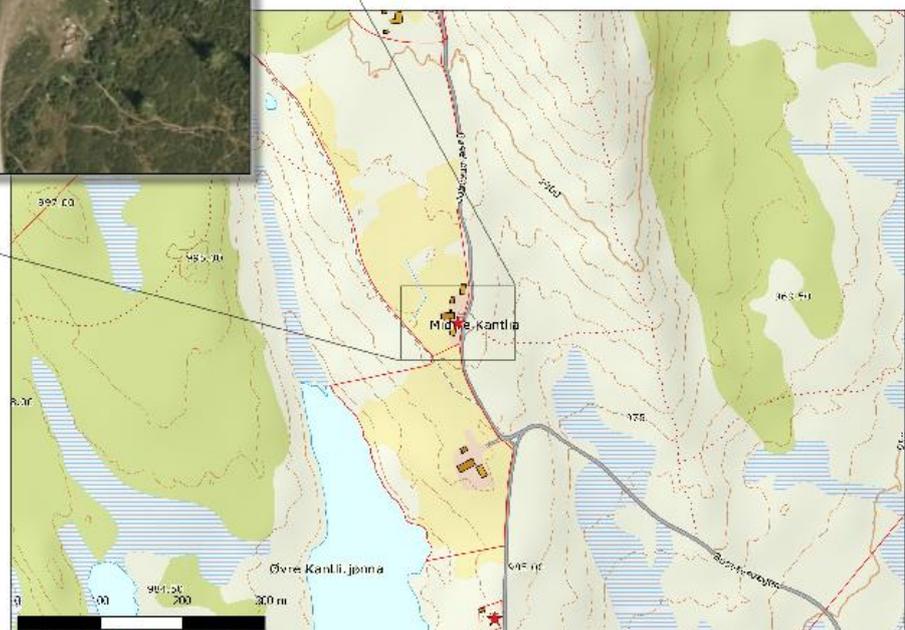
ØS 19 - 04/95.
Midtre Kantlia, Sør-Fron.
Registrert av Oddleiv Ringlund
Midtre Kantlia ligger under garden Heggehaugen 1/5/1 og 2.

Kantlia er eit opent kulturlandskap med fint seteranlegg liggande i landskapet. Her er tydelege spor etter eit gammalt tråkk/sti, ein kjerreveg som har vore i bruk til overgangen til mjølkebil på 1930-talet. Råket er viktig for å forstå tidlegare ferdsel, og tidleg sanatorium/turisme i området. Råket er ein fin turveg mellom seterområda Kantlia/Lauvåsen (Bjørnhaug-vegen), Veidarvon. Eit anna råk gjekk over Bjørnhaugen/Bånsjøhaugen/Gåsøya ned mot Svatsum. Det skal vera eit skiferbrot like ved.

I tillegg til dei freda husa, er det eit uthus i bindingsverk med bølgeblikk og ein utedo med skifer på taket. Det opne seterlandskapet er ferd med å gro att, einer fyller opp kva. Det er sauegjerde rundt kvea, uvisst om der er intakt. Det kan virke som om det er lenge sidan det vart beita/slått.

Tilrådingar Dei freda seterhusa treng å få rydda seterlandskapet rundt setra, slik at det er eit meir heilskapleg miljø med dei freda husa. For dei to andre husa på setra, tilrår vi kategori 2. For sjøføybua tilrår vi kategori 3.

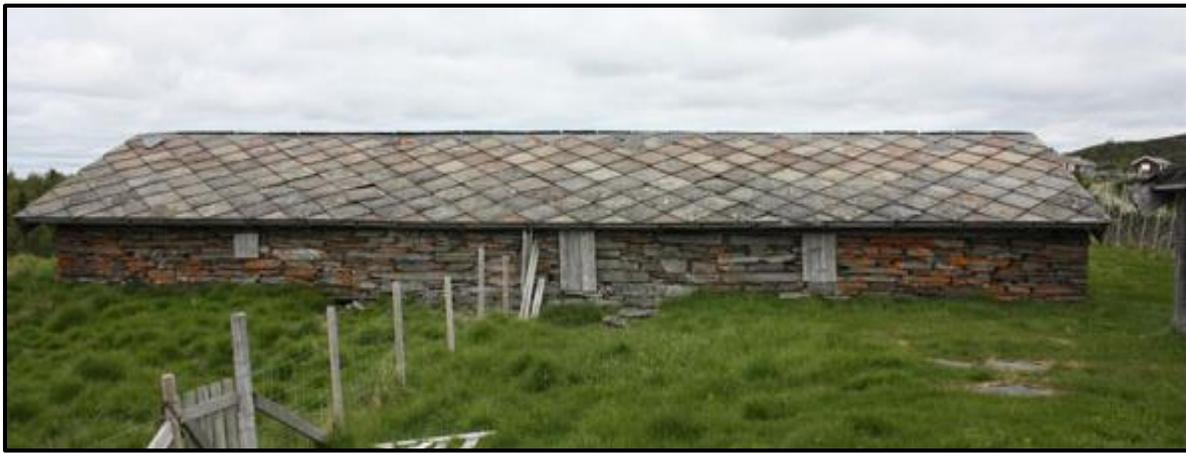
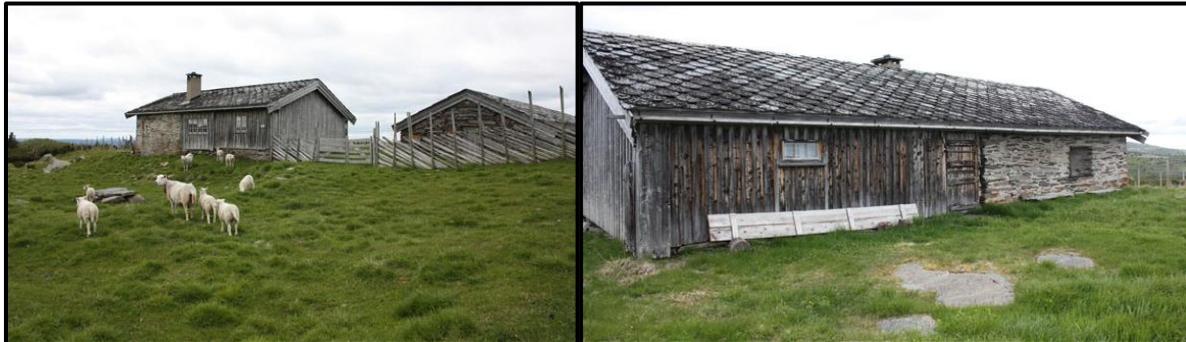
Prestegardssetra med mura sel og fjøs.

Setra frå prestegarden ligg i Midtre Kantlia. Av dei 4 husa er selet frå ca 1850 og fjøset frå ca 1777 vedtaksfreda. Selet er tredelt, søre del er mura, midtre og nordre del er truleg lafta og panelt utvendig og innvendig. Det er åstak, tekt med skifer, type hanskebak. Fjøset er og mura, kistemur, med stor firkant-skifer på taket. Dette er den einaste setra med mura både sel og fjøs.

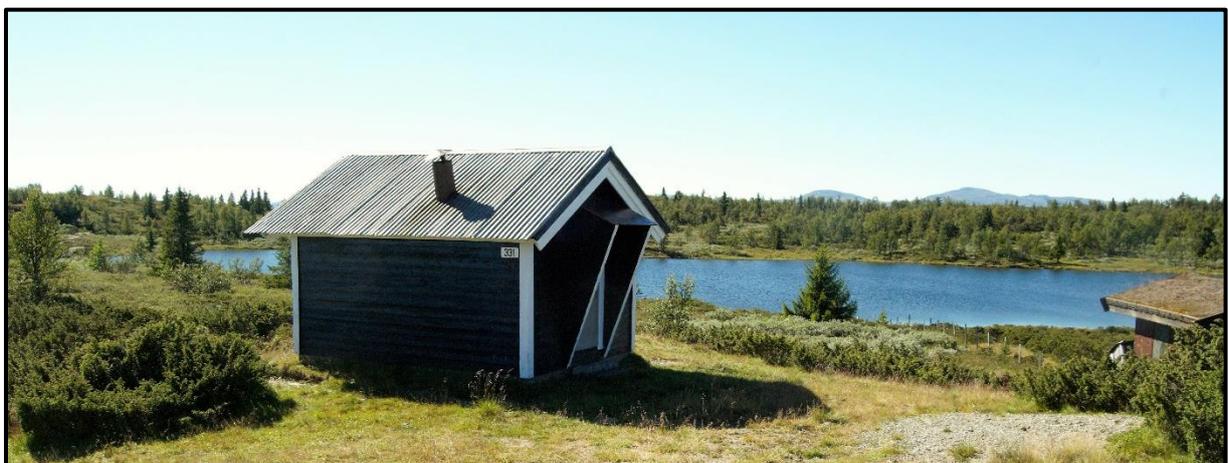
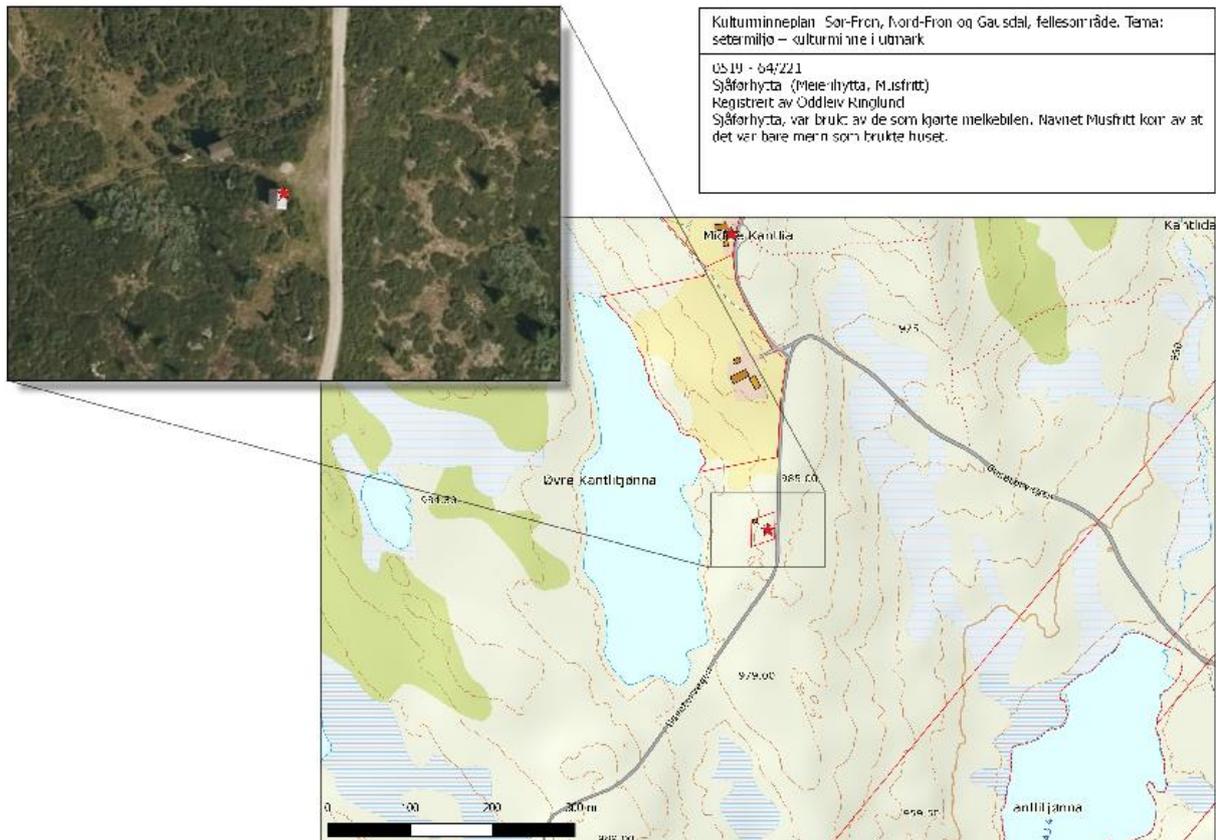
Lenger ned mot Øvre Kantlitjernet det ei lita sjåførbu («Musfritt») for sjåføren som køyrde mjølke-bilen frå nyare tid. Det var lange dagar, og dei hadde gjerne buer dei kunne overnatte i som passa med køyreavstanden. Bua er panelt og har bølgeblikk på taket. Det ligg ein utedo på skakke nedom bua.

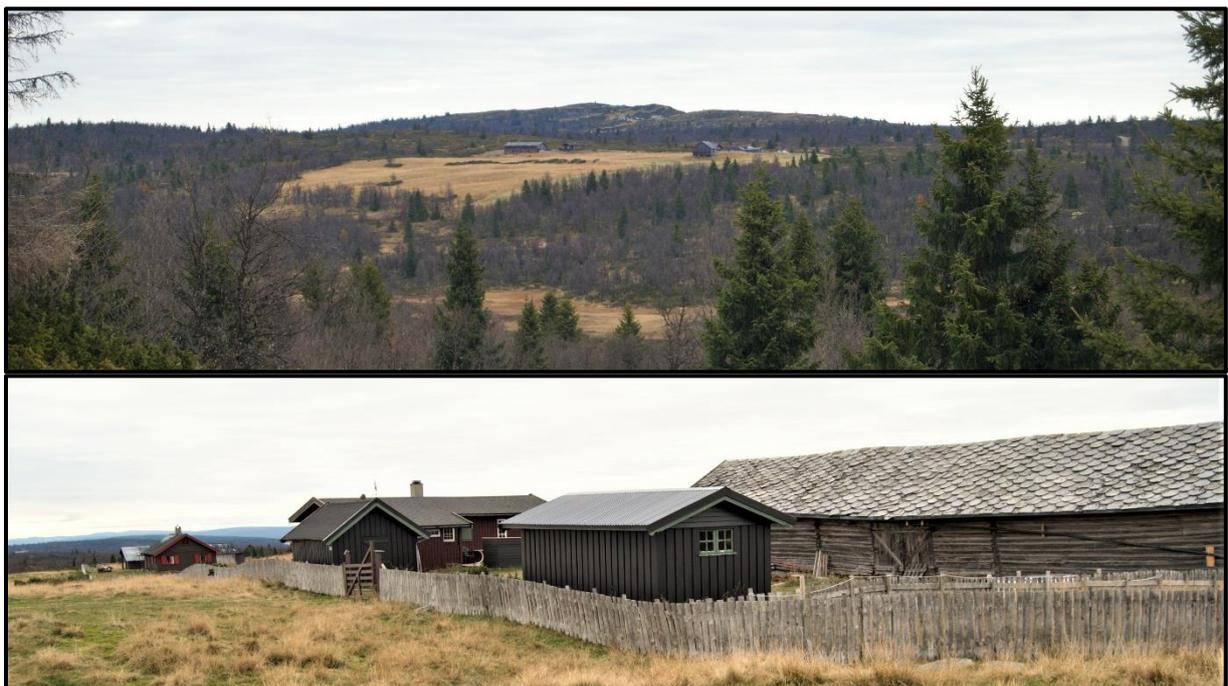
SF 19 Busetra

Busetra er ei fin, lita seter som ligg i hellinga langs vegen mellom Bånsjøhaugen (Gausdal) og Kantlia. Det er to setre der, med varierte bygningstyper. Dei gamle husa er lafta i tømmer, medan nyare hus, nokre mindre hus og den eine lyua er i reisverk, den andre ein kombinasjon av reisverk og tømmer. Lyuane er store, med køyrebru, men ikkje ombygde for bruk av traktor. Fleire av husa er restaurert i nyare tid. Det er både tømmerveggar og panelte/beisa ytterveggar. Taka på dei nyare/nyrestaurerte husa er med bølgeblikk/papp, medan fleire av dei gamle husa har nydelege skifertak: store/mindre handskebak og rutaskifer. Kvea er delvis inngjerda, så også inntuna. Kvea har blitt slått til nyare tid. Av gamle hus er som står intakt er to lyuer, ei bu (?) og det store fjøset.

Tilrådingar Setra ligg i ope lende, men bjørkeskog og gran kransar om setervangen. Her er det viktig å halde setra og kvea open, og sikre gjerding og gjerne beite/slått av kvea. Her ville det vera aktuelt å restaurere det gamle fjøset og i alle fall den eine lyua, dei er viktige element i det totale miljøet. Det er ikkje lenge sidan det var setring her, så ein ser overgangane til moderne setring i bygningsmiljøet. Vi tilrår kategori 2 på setra.

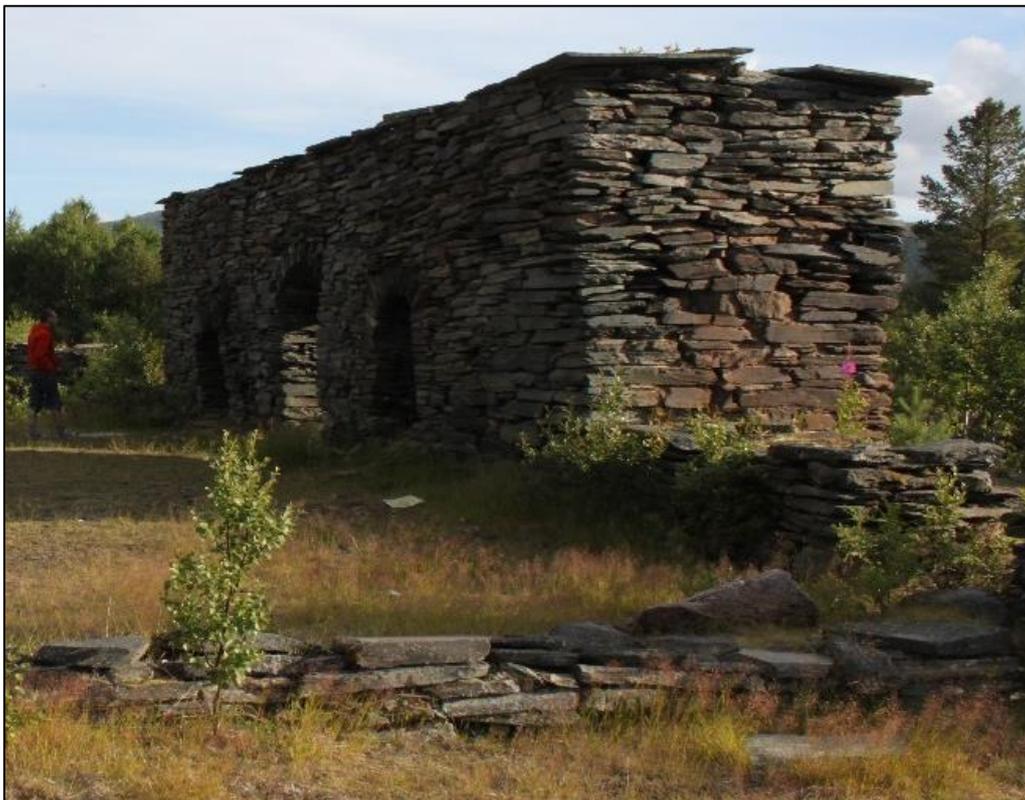
Det er ståande ruinar etter masomnen på Verksodden, slagghaugar, murar og andre spor i landskapet. Dette bør ein sjå i samanheng med nabokommunane, særleg Gausdal der dei fleste gruvane var. Det var og ein masomn i Øvre Svatsum.

Ruin etter masomnen, foto Kjell R Voldheim, GM.

Det bør utarbeidast ein verneplan på bakgrunn av dette i samarbeid med Norsk Bergverksmuseum og fylkeskommunen. Vi tilrår kategori 2 for **alle** spor etter gruvedrifta. Kyrkjegarden på Verksodden bør få kategori 2.
