Sør-Fron kommune

# Skurdalsåa

## Sårbarhetskartlegging

Oppdragsnr.: 5182741 Dokumentnr.: 01 Versjon: B02

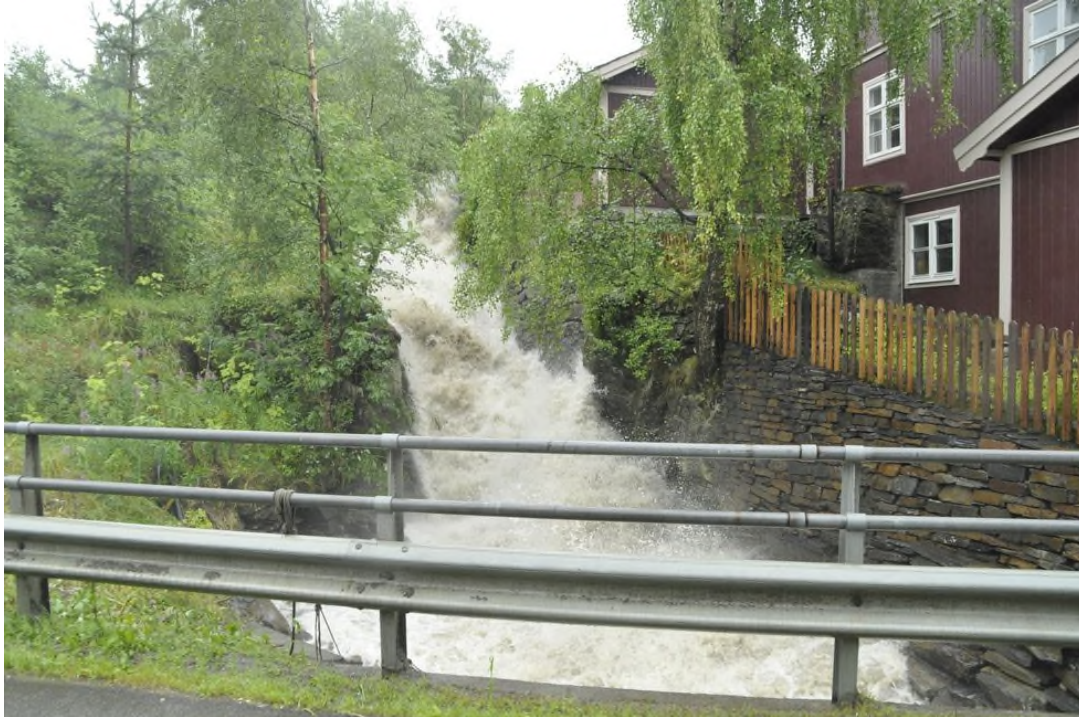
Bilde 1: Flombilde fra Dølen 24.07.17, ved punk 3.22 i figur 9.

Bilde 1 viser Skurdalsåa før elva renner under Baksidevegen. Bilde 2 viser at Skurdalsåa renner breddfull og delvis på jorden like ved Harpefoss skole.

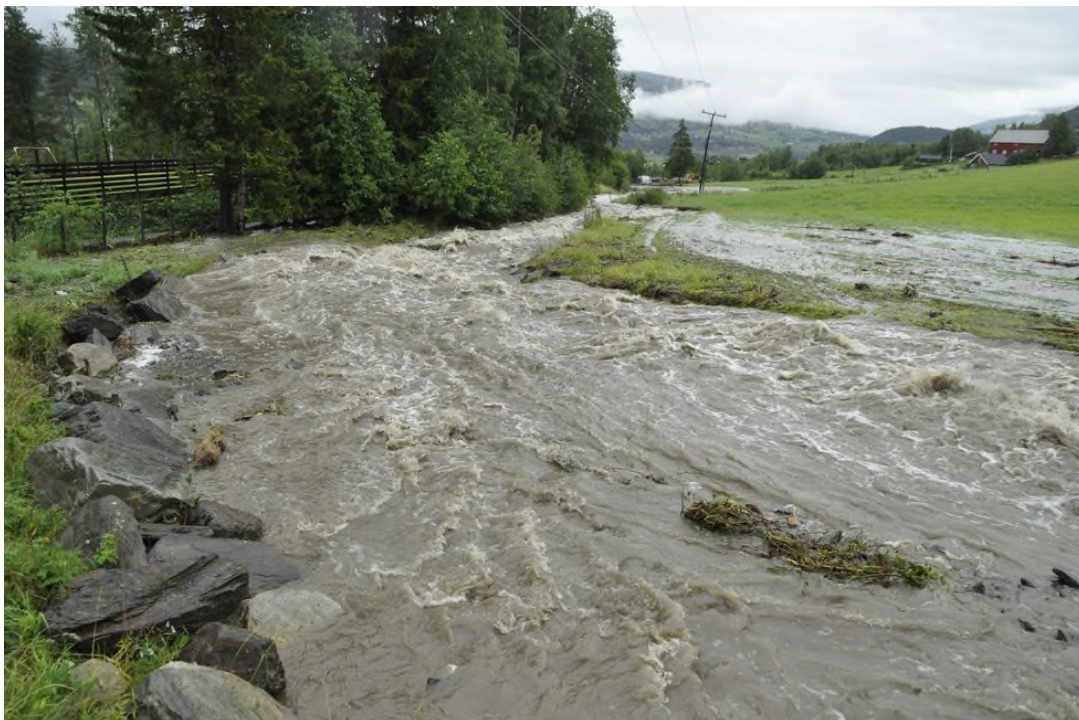
Bilde 2: Flombilde fra Dølen 24.07.17

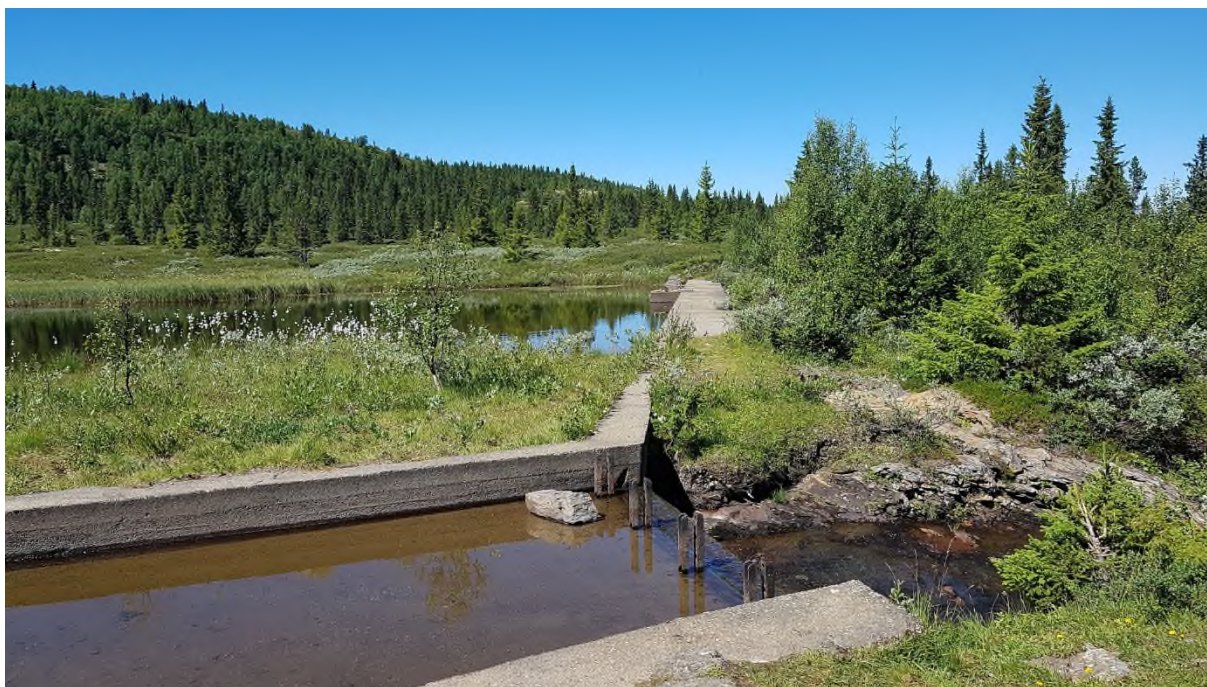
Dammen har flere ulike utløp. Sett i medstrøms retning er det et overløp lengst mot høyre side og midt på dammen er det et bunntappeløp som kan åpnes, se henholdsvis bilde 5 og bilde 6.

Bilde 5: Oppdemt tjern mellom Baukholstulvegen og Grønsletta. Hovedutløp, overløp høye side dam, medstrøms retning

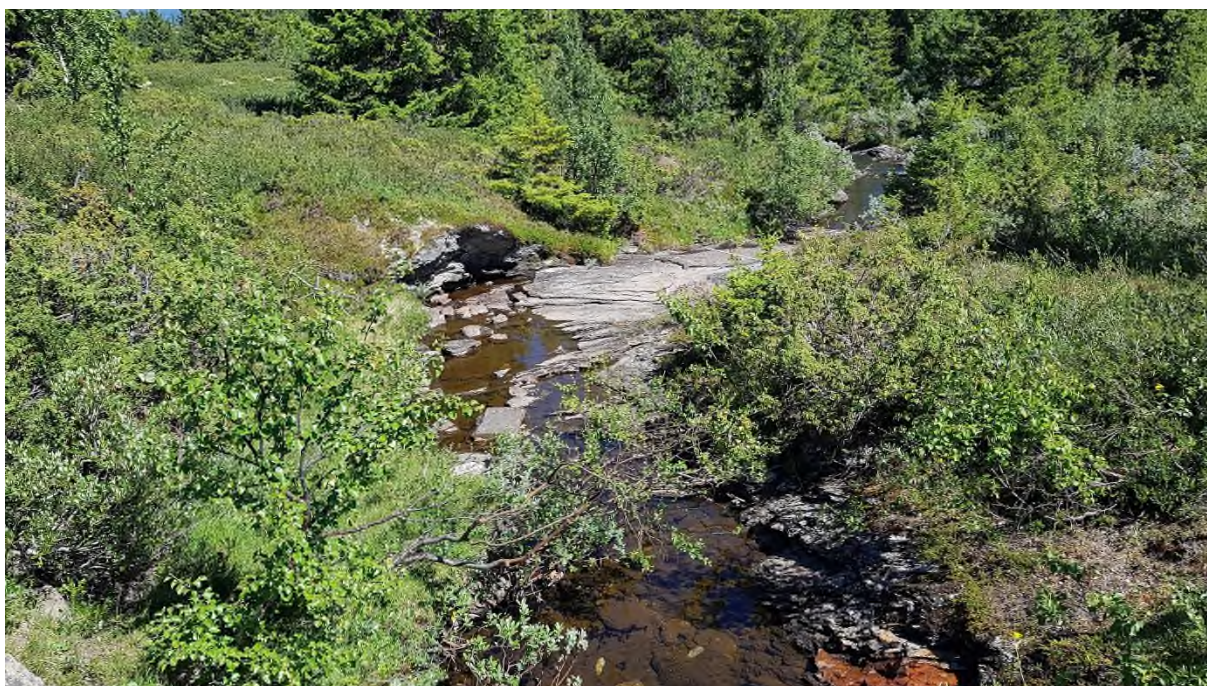
Bilde 6: Oppdemt tjern mellom Baukholstulvegen og Grønsletta. Sekundærutløp, luke, midt på dam

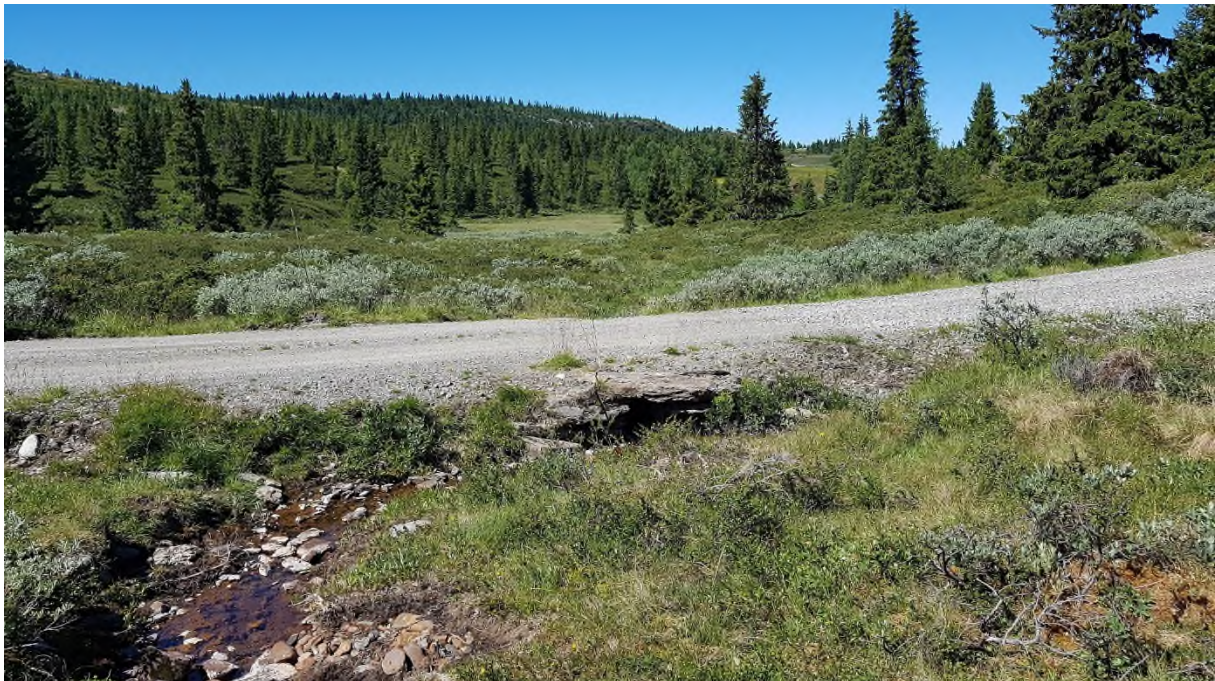
Nedstrøms det oppdemte tjernet kommer en liten sidebekk inn i Skurdalsåa. Denne kommer fra et flatt myrområde og krysser under Baukholstulvegen gjennom et betongrør med diameter 0,3 m. Det er lagt steinheller over røret, se bilde 7.

*Bilde 7: Sidebekk under Baukholstulvegen*

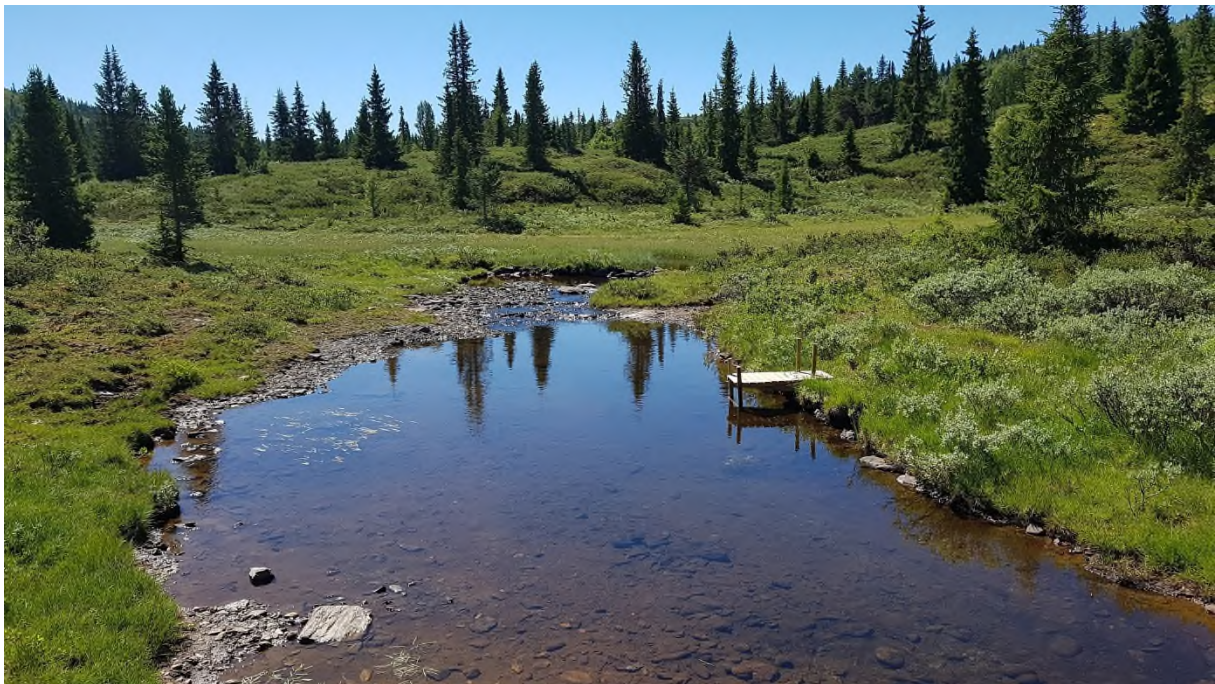
Like etter at sidebekken kommer inn i Skurdalsåa krysser elva vegen Grønsletta gjennom et betongrør med diameter 1,2 m. Det ligger er lite vann og åpent våtmarksområde oppstrøms vegkrysningen, se bilde 8 og bilde 9.

*Bilde 8: Lite vann oppstrøms vegkrysning Grønsletta*

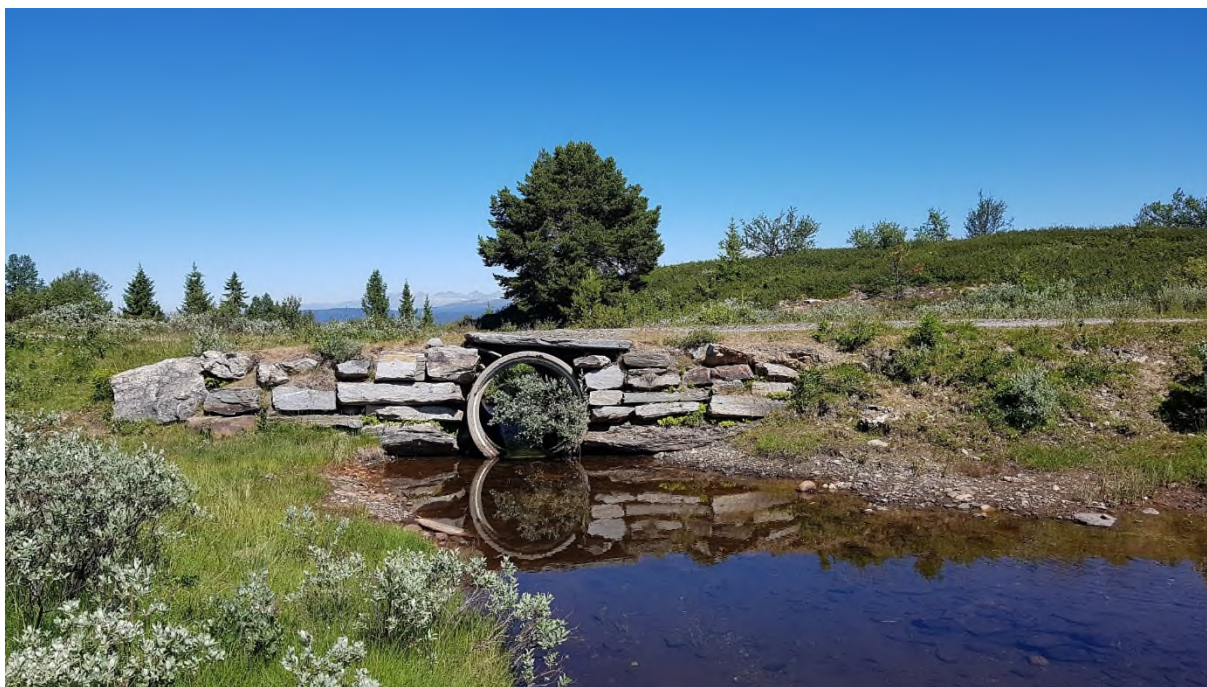
*Bilde 9: Innløp vegkrysning Grønsletta*

Vannet renner rolig inn mot vegkrysningen fra våtmarksområdet. Her har elva store områder til å utvides på ved flom, og fordrøying av vannet kan skje her. Det ligger lite masser både oppstrøms og nedstrøms vegkrysningen. Nedstrøms vegkrysningen renner elva flatt i starten, se bilde 10.

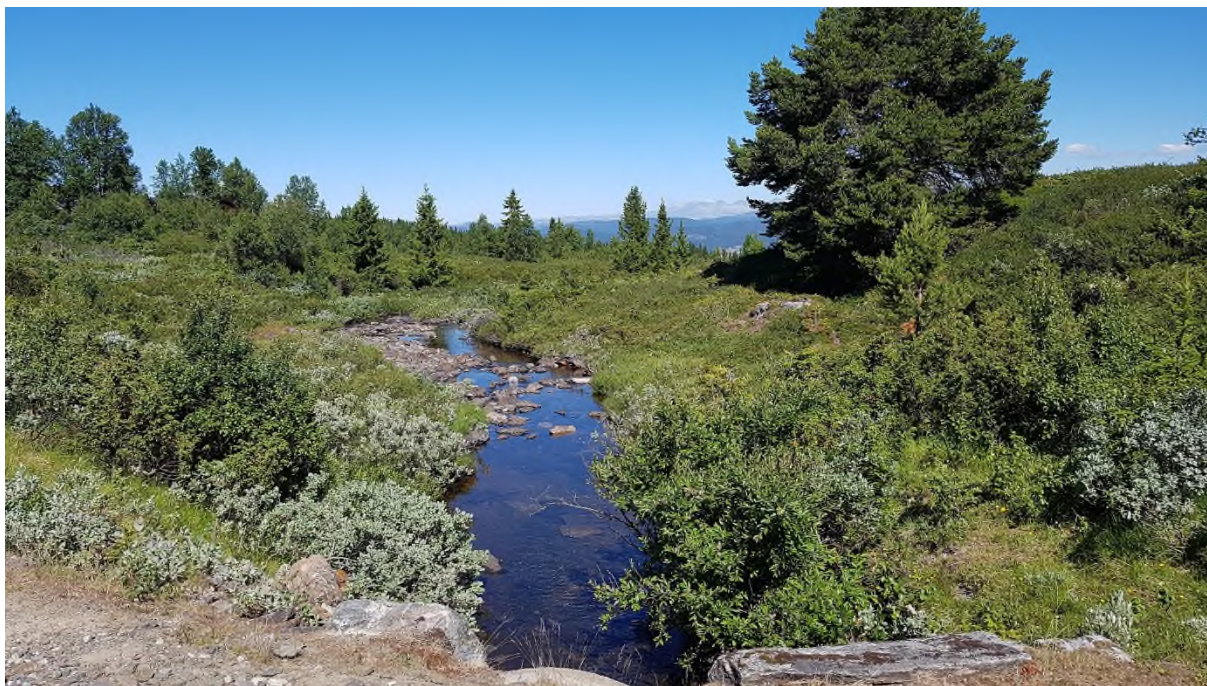
*Bilde 10: Nedstrøms vegkrysning Grønsletta*

Terrenget her har en svak forsenkning ned mot elva, som gjør det mulig en betydelig utvidelse ved flom.

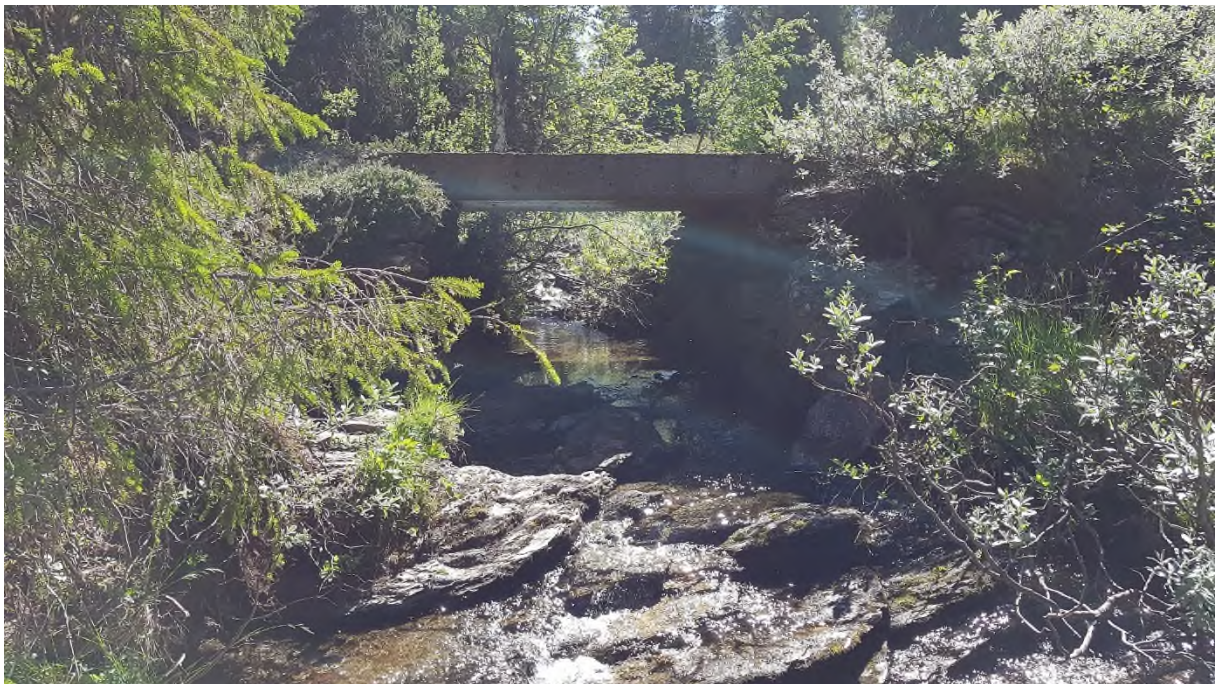
Bilde 12: Vegkrysning Grønsletta fra nedstrøms side

På nedstrøms side renner elva videre på berg. Det er god plass til utvidelse ved flom på nedstrøms side. Elva faller brått ned i et juv nedstrøms vegkrysningen. Det er avsatt lite masser på nedstrøms side, se bilde 13.

Tiltak her vil være fjerning av avsatt masse og skog som står i fare for å falle ut i elva.

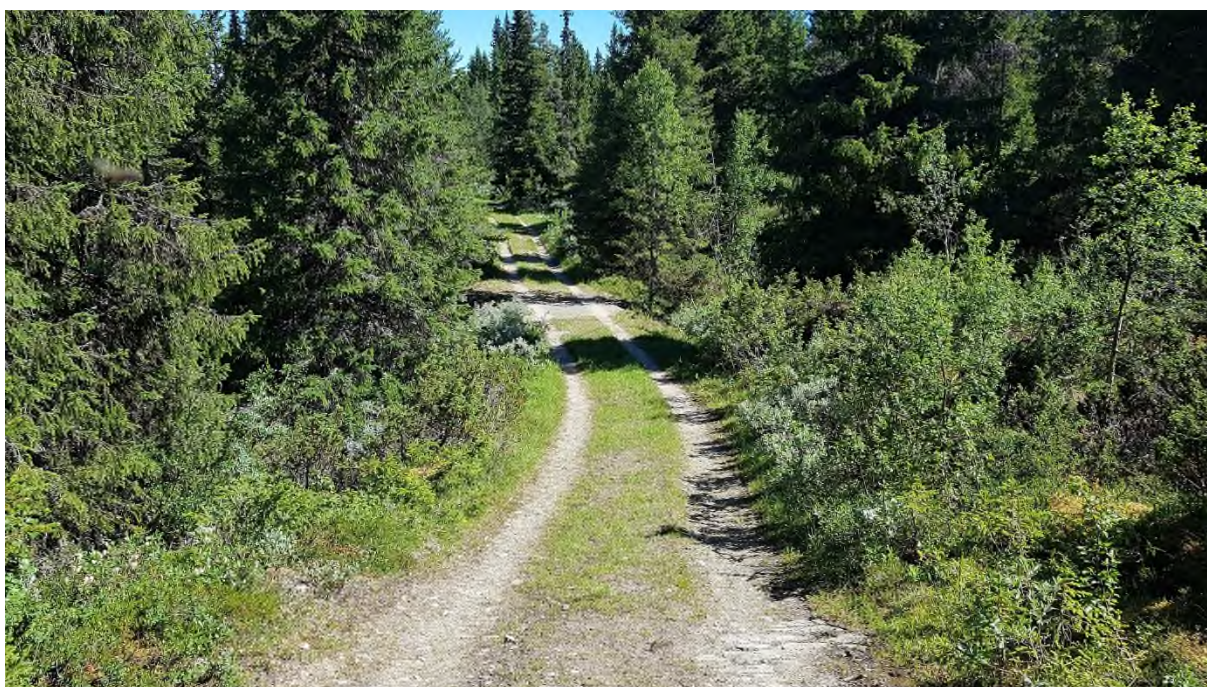
*Bilde 14: Vegkrysning Grønsletta*

Det er god plass til utvidelse ved flom i terrenget rundt vegkrysningen. Da vil mye av vannet fordrøyes på skogbunnen.

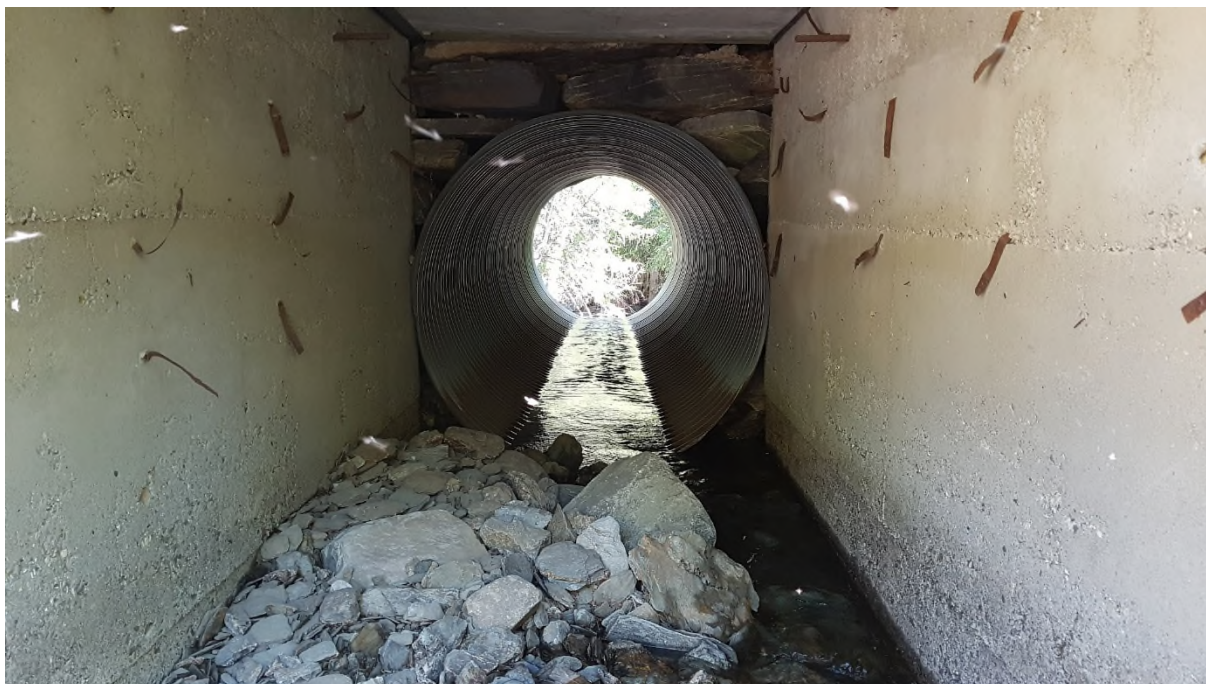
Bilde 15: Dimensjonsendring av kulvert i vegkrysning Baukholstulvegen

Bilde 15 viser tverrsnittsendringen i kulverten fra rektangulært til sirkulært. Foran tverrsnittsendringen i kulverten ligger det igjen avsatte masser. I tillegg ligger det avsatte masser foran innløpet, se bilde 16.

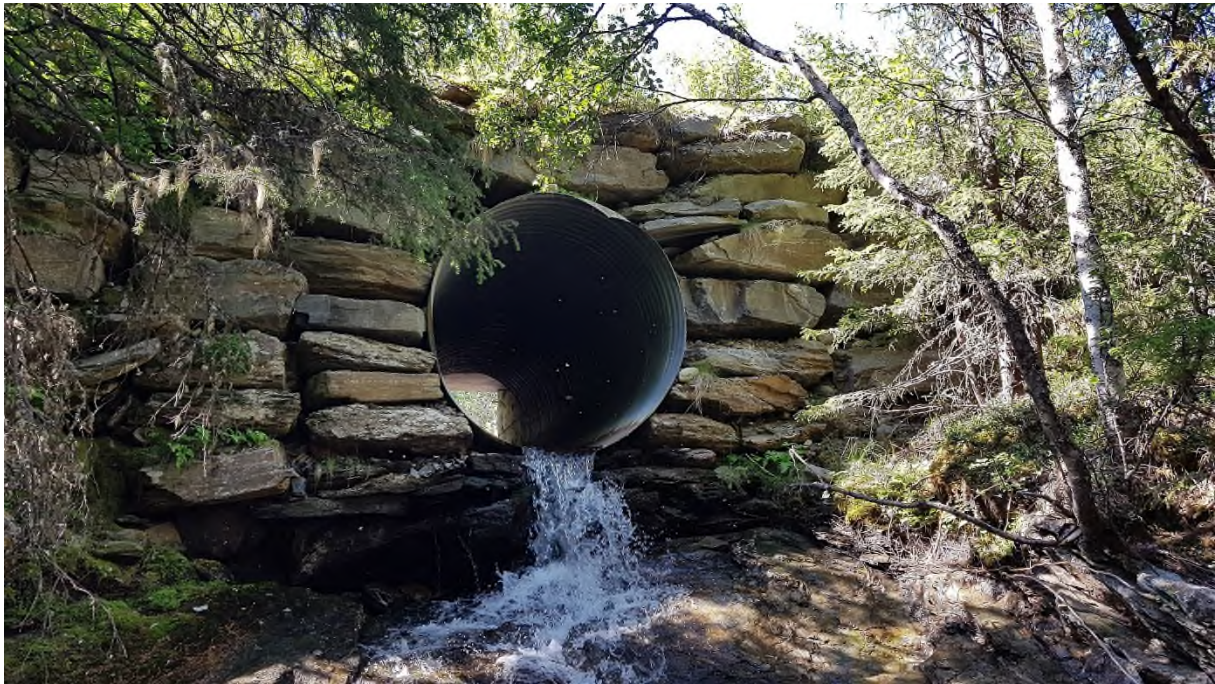
*Bilde 17: Utløp vegkrysning Baukholstulvegen*

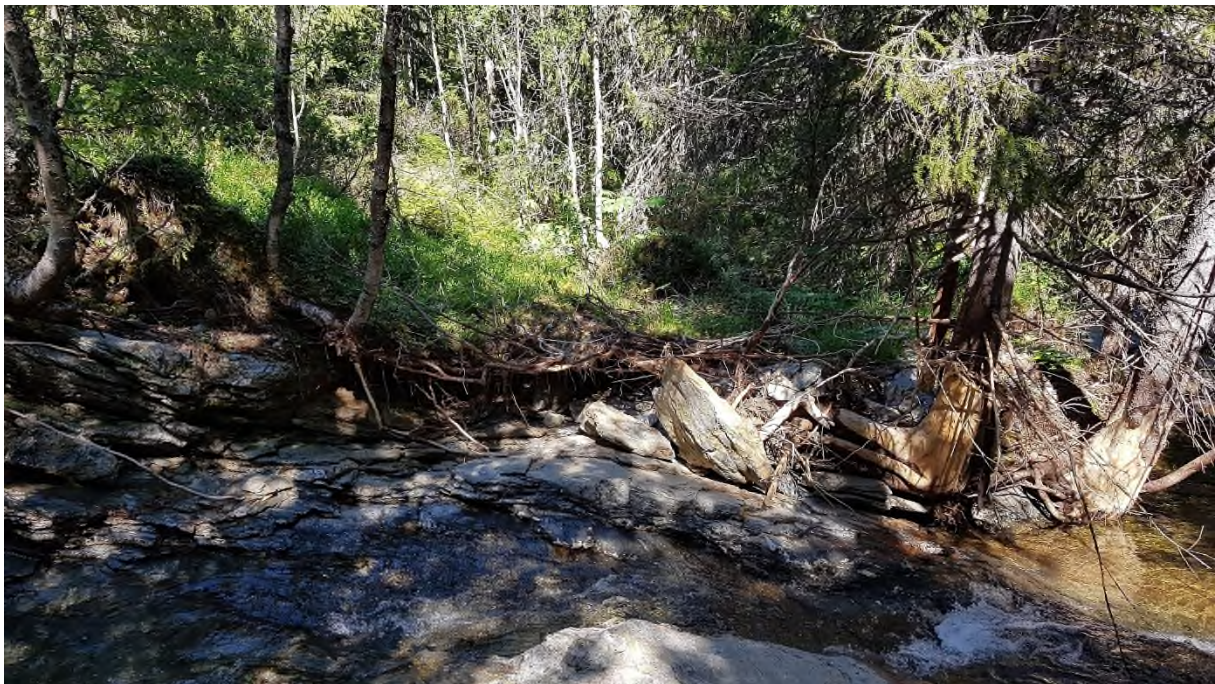
*Bilde 18: Nedstrøms vegkrysning Baukholstulvegen*

Elva har god plass til å utvides både oppstrøms og nedstrøms vegkrysningen ved flom. Vegetasjonsdekket er ikke tykt her, slik at det ikke er store mengder løsmasser som kan eroderes videre.

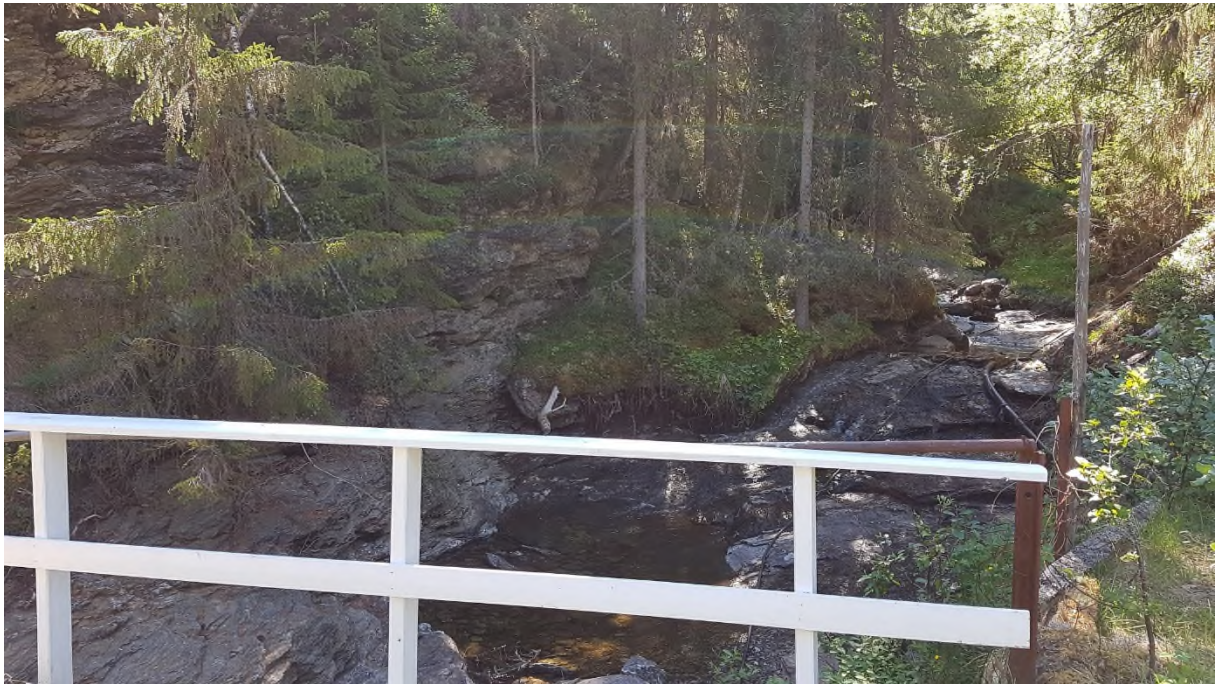
Elva har erodert kraftig i høyre brukar, sett i medstrøms retning. Betongen er helt borte nederst på brukaret. Både oppstrøms og nedstrøms bilbrua renner Skurdalsåa på renskurt berg. Bilde 20 viser at det ligger noe avsatt masse på oppstrøms side, men ikke store mengder. Det ligger vannledninger i elveløpet.

*Bilde 20: Oppstrøms vegkrysning Baukholstulvegen 158*

Mulige tiltak vil være skogsrydning tett på elveløpet, slik at trærne som nærmest henger i luften ikke faller ut i elva. Vannledningene bør også ryddes opp i, sanere de som ikke brukes, og forsøke festing av de som er i bruk. Skader på brua bør repareres.

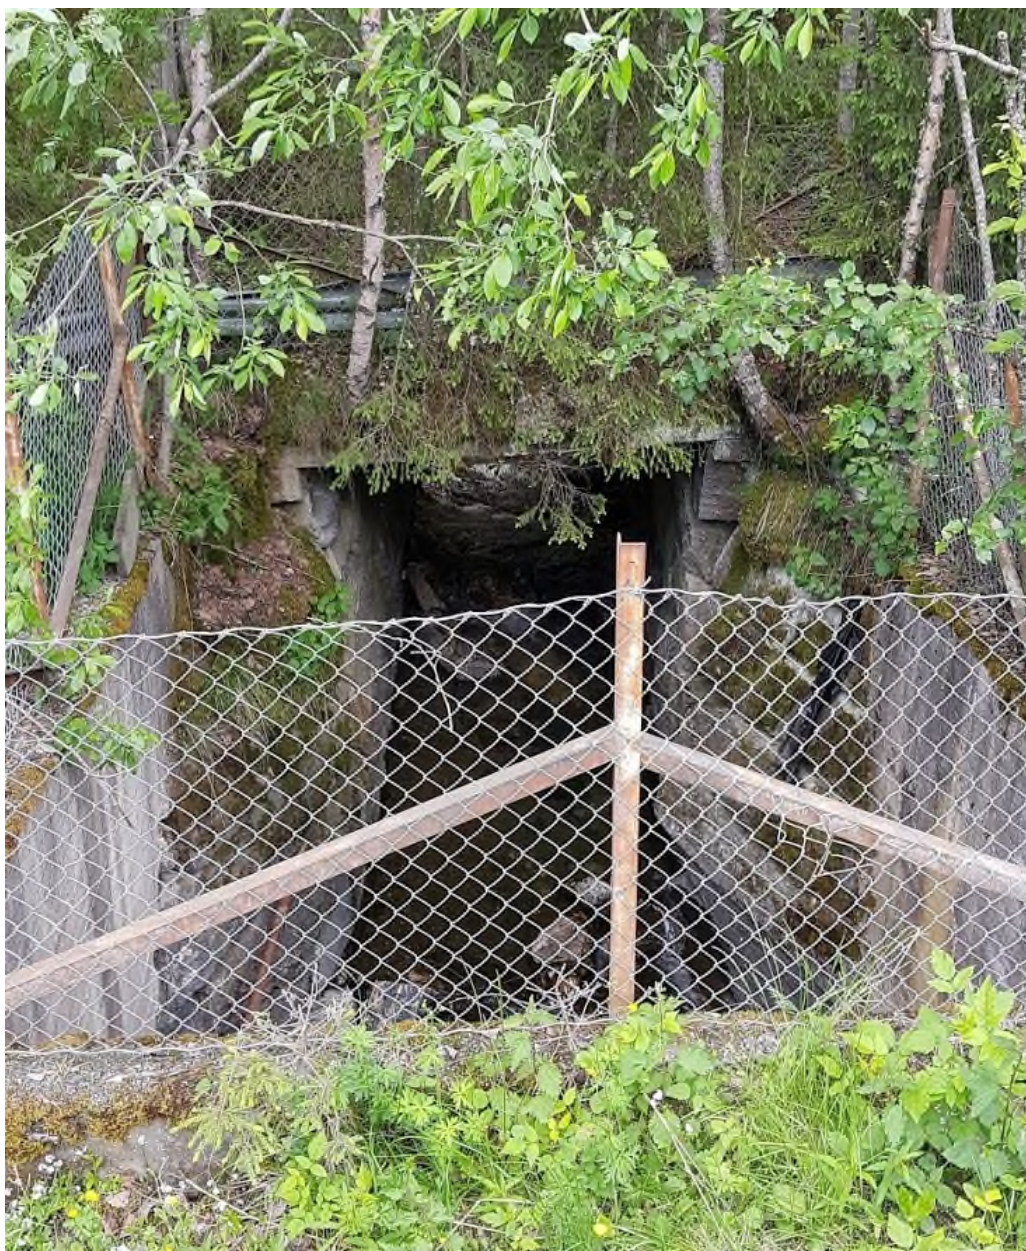
Ved den øverste kryssningen av Gålåvegen renner Skurdalsåa gjennom to kulverter. Rett oppstrøms kryssningen av Gålåvegen, renner elva under en gammel veg. Her har kulverten en lysåpning på omtrentlig 1,7 m høyde 1,5 m bredde, se bilde 22.

Bilde 22: Utløp kulvert under gammel veg og innløp vegkryssing Gålåvegen

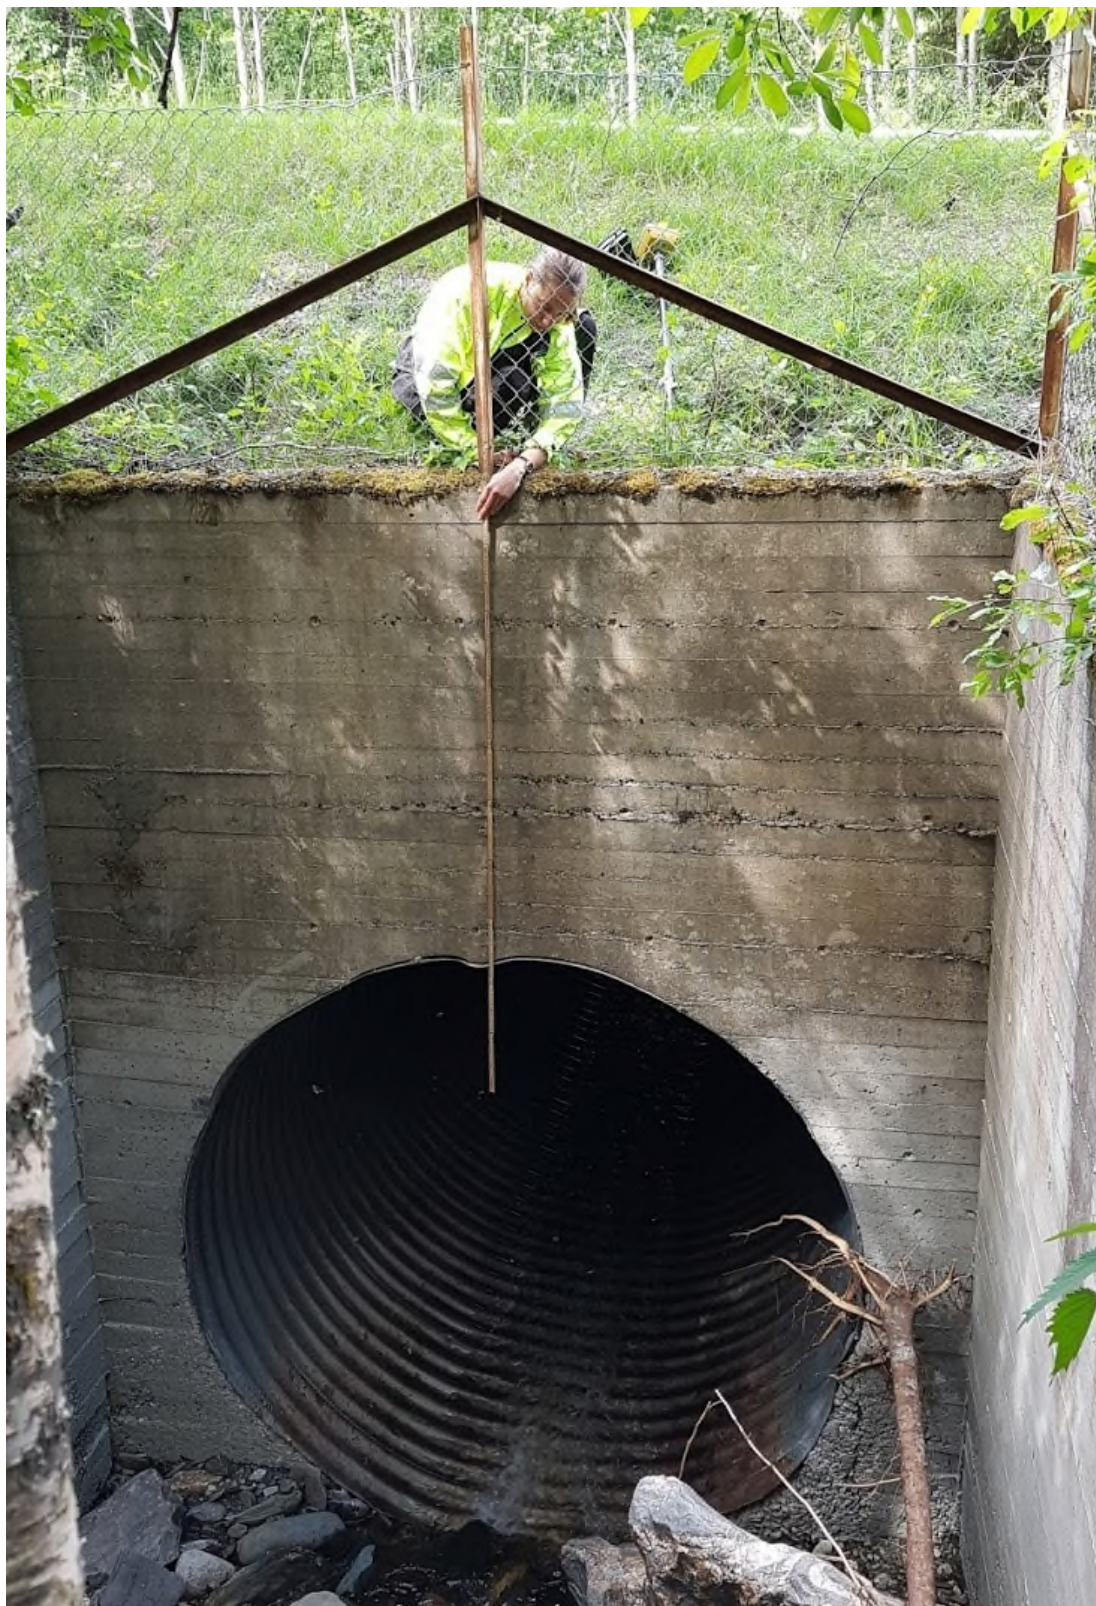
Under Gålåvegen renner elva gjennom et rør med omtrentlig diameter 2,2 m, se bilde 23 og bilde 24.

Bilde 23: Innløp vegkrysning Gålåvegen

Målene på begge krysningene er omtrentlige, da det var vanskelig å komme ned i elva for å måle dem. Oppstrøms de to krysningene vokser det tett vegetasjon.

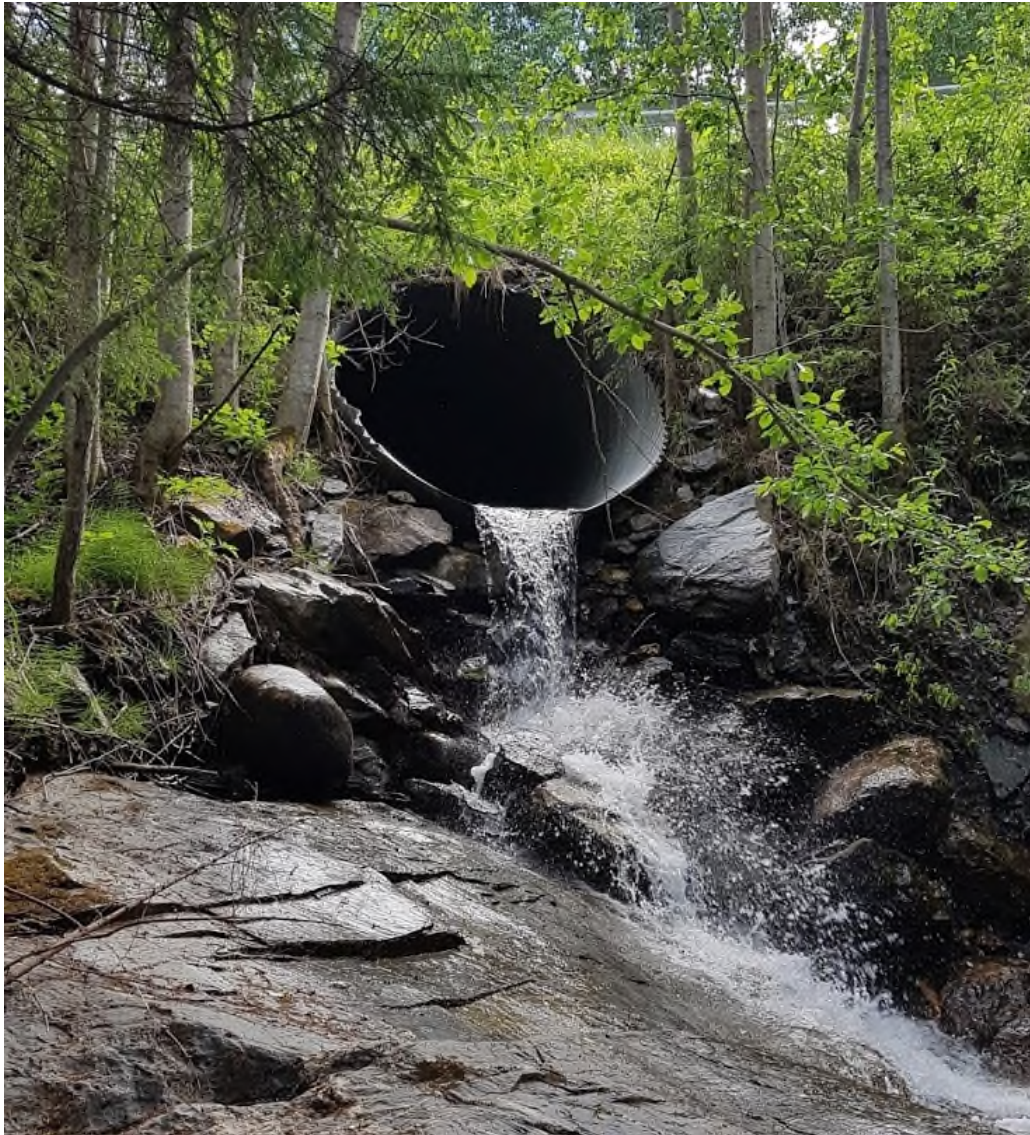
Bilde 24: Utløp vegkrysning Gålåvegen

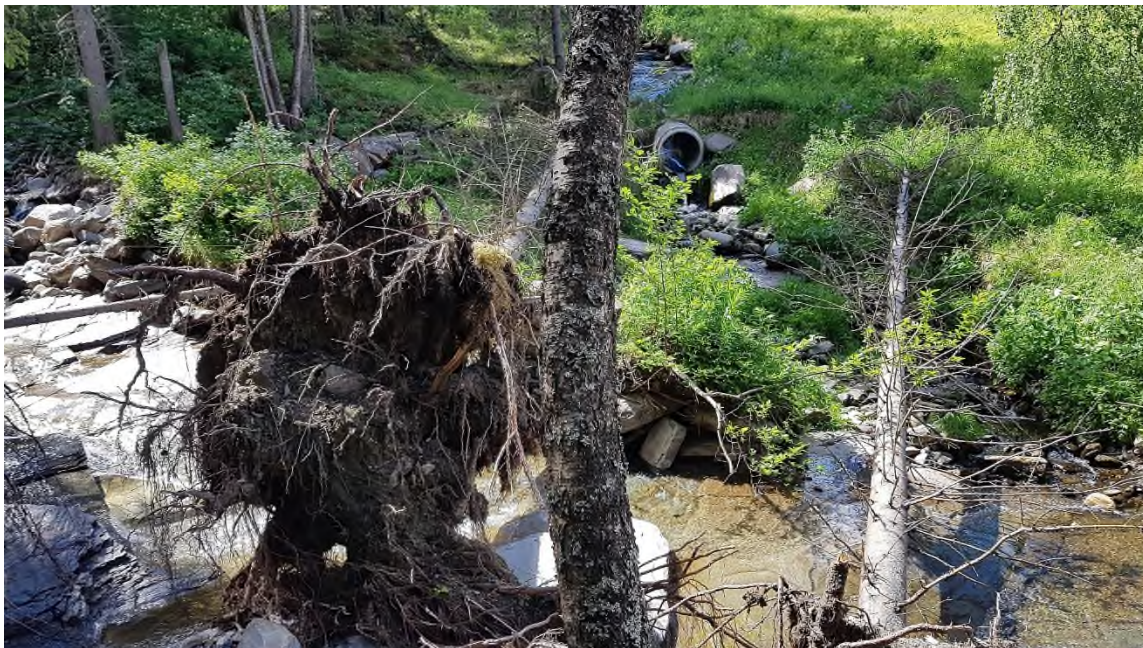
Nedstrøms den øvre krysningen av Gålåvegen møtes Skurdalsåa og en sidebekk. Sidebekken kommer fra gården Enge. I området mellom bekkekrysningen og vegkrysningen nedstrøms, har Skurdalsåa erodert kraftig. Både trær og gjerder ligger veltet, se bilde 25 og bilde 26.

Bilde 25: Nedfalte trær i bekkekrysset mellom Skurdalsåa og bekken fra Enge.

Tilgangen på masser i dette området er forholdsvis stor og bildene viser at elva har erodert kraftig. Både gjerde og trær har falt ut i elva som følge av erosjon. Oppstrøms bekkekrysningen renner Skurdalsåa på berg og er noe brattere, med høyere kanter på sidene, men erosjon og sedimenttransport har foregått også her.

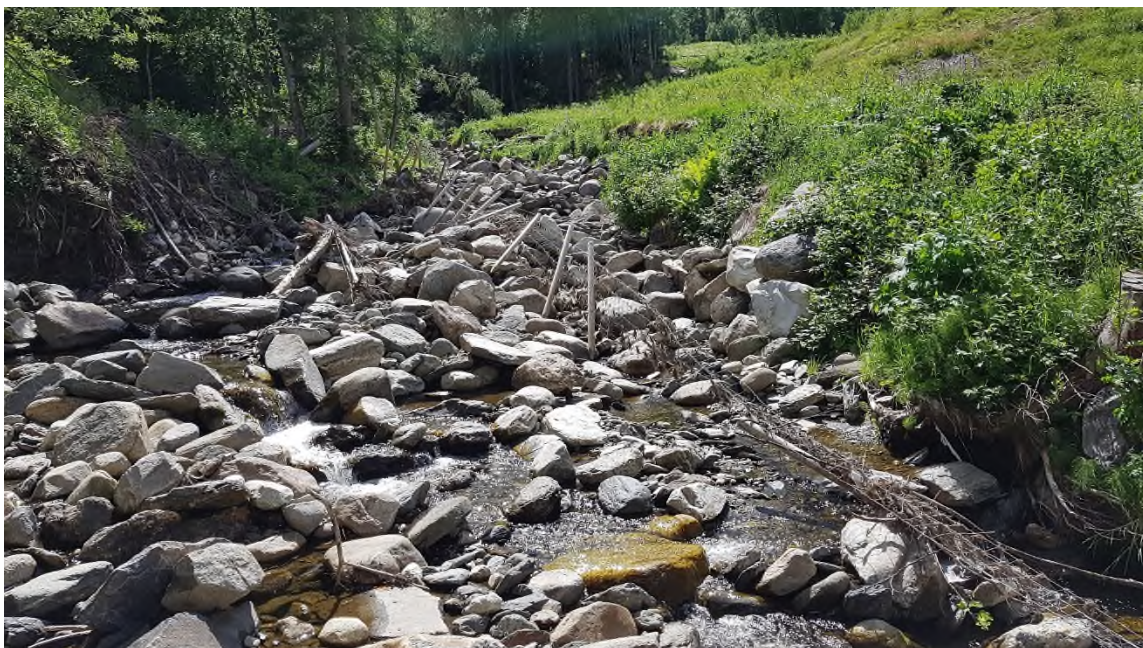
Bilde 26: Nedstrøms bekkekrysset Skurdalså/bekk fra Enge, har erosjon ført til at elva har revet med seg et gjerde.

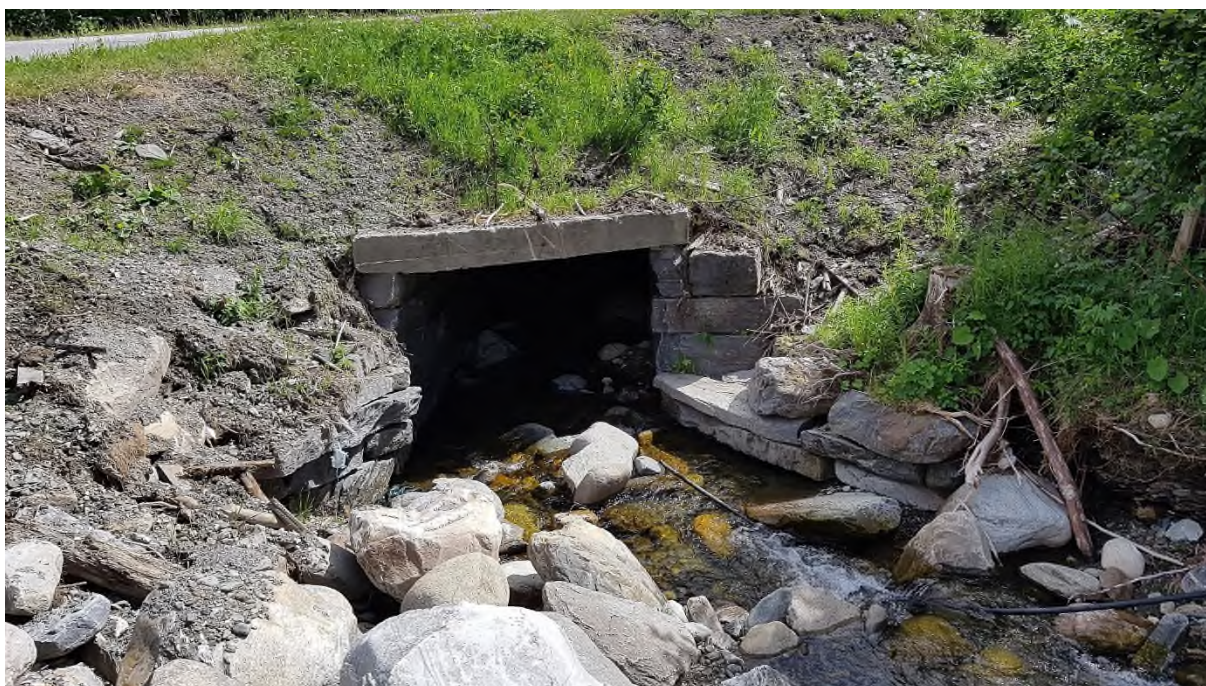
Bilde 27: Innløp vegkrysning Dålåstigen 467

Skurdalsåa krysser Gålåvegen for andre gang, rett etter bekkekrysset, gjennom en kulvert. Kulverten har flere innsnevringar. Ved innløpet er lysåpningen 2,1 m bred og 1,7 m høy. Det er også bygget enkle vingemurer som leder elva inn i kulverten, se bilde 27.

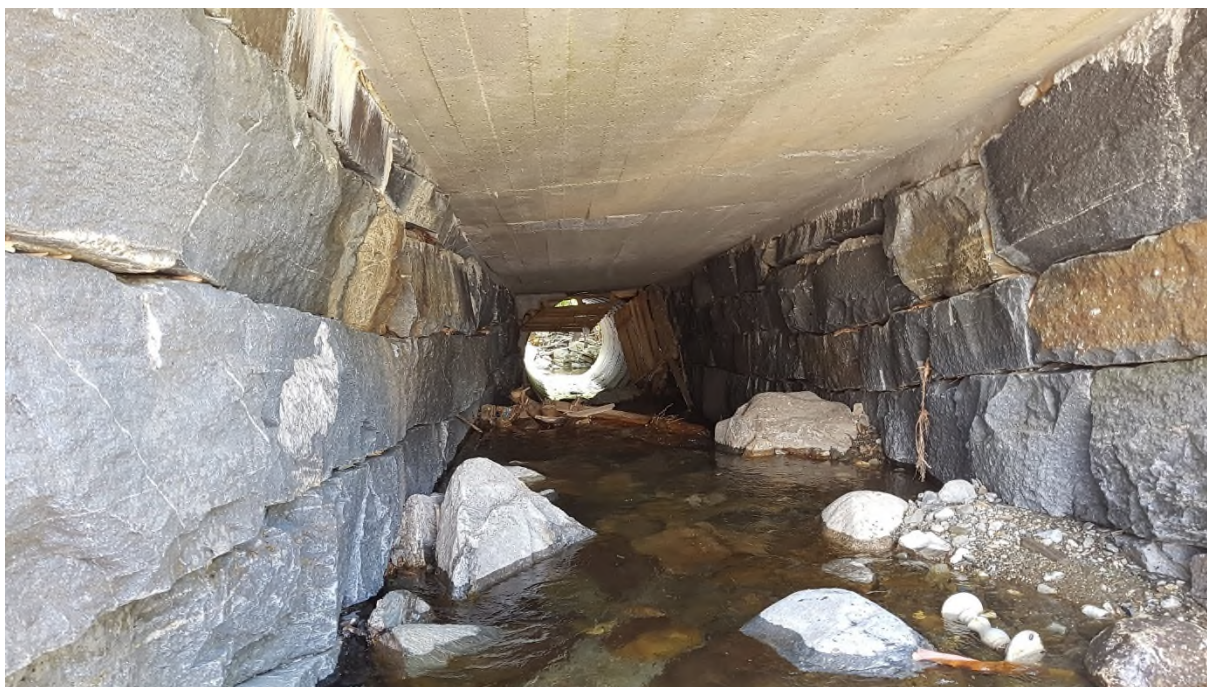
Bilde 28: Kulvert vegkrysning Dålåstigen 467

Inne i kulverten skjer først en innsnevring av tverrsnittet til høyde 1,4 m, på grunn av en slags terskel bestående av avsatte masser/avfall. Mot enden av kulverten går tverrsnittet over fra kvadratisk til sirkulært, i form av et korrodert stålrør, med diameter 1,8 m, se bilde 28.

Det ligger også mye søppel og flere paller inne i kulverten, som snevrer inn tverrsnittet ytterligere. Avfallet inne i kulverten vil også kunne føre til at annen drivved ol. setter seg fast, slik at det blir stadig mindre tverrsnitt i kulverten. Til slutt vil vannet finne nye veger ved flom. Oppstrøms kulverten er det også bygget et gjerde over Skurdalsåa, se bilde 29.

I tillegg er det behov for opprensning av stikkrenner i Skurdalsåa. I flere av stikkrennene ligger det avsatte masser, avfall og vatningsledninger. Spesielt ved vegkryssing Gålåvegen 467 (posisjon 3.15) er det behov for opprensning av stikkrenna. Stikkrennen er full av gamle paller, avsatt masse og avfall. Det har tidligere vært registrert skade som følge av flomhendelse her.

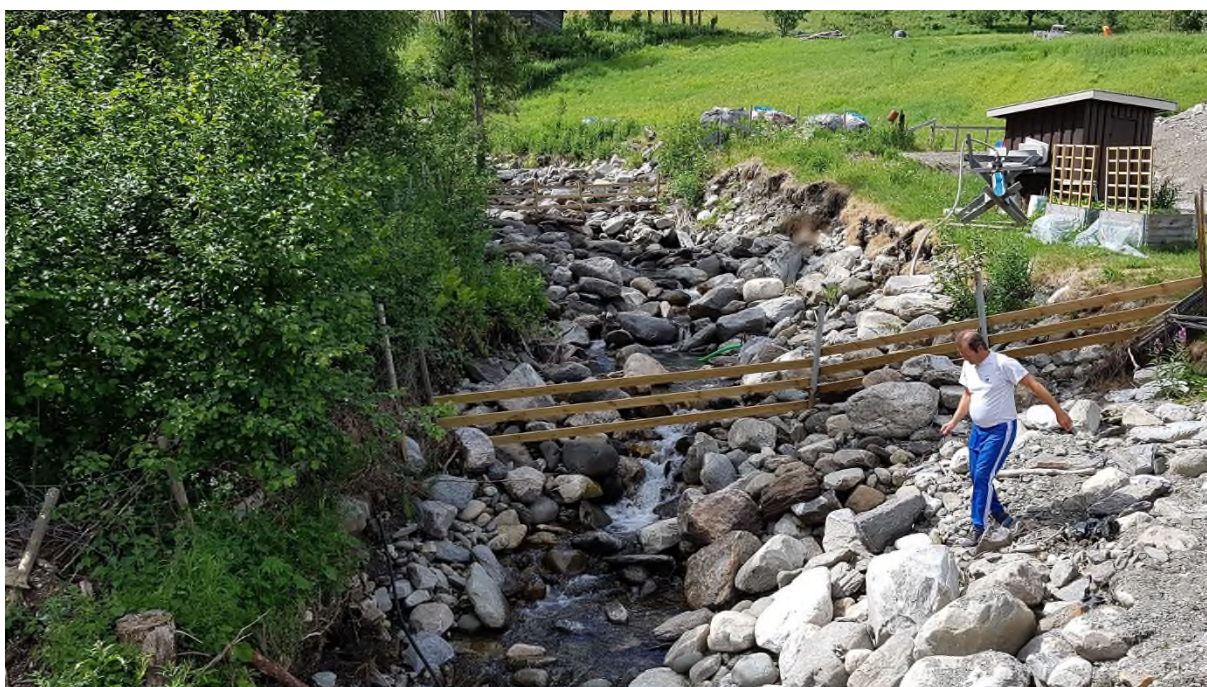
Bilde 29: Oppstrøms vegkrysning Dålåstigen 467

Bilde 29 viser tydelig at Skurdalsåa har erodert i sidene på elva, og det ligger betydelig med løsmasser her fra tidligere flommer/store vannføringer. Nedstrøms kulverten ligger det avfall, som plank og paller, og det vokser trær i elveløpet. Det ligger også igjen en del løsmasser på nedstrøms side, se bilde 30.

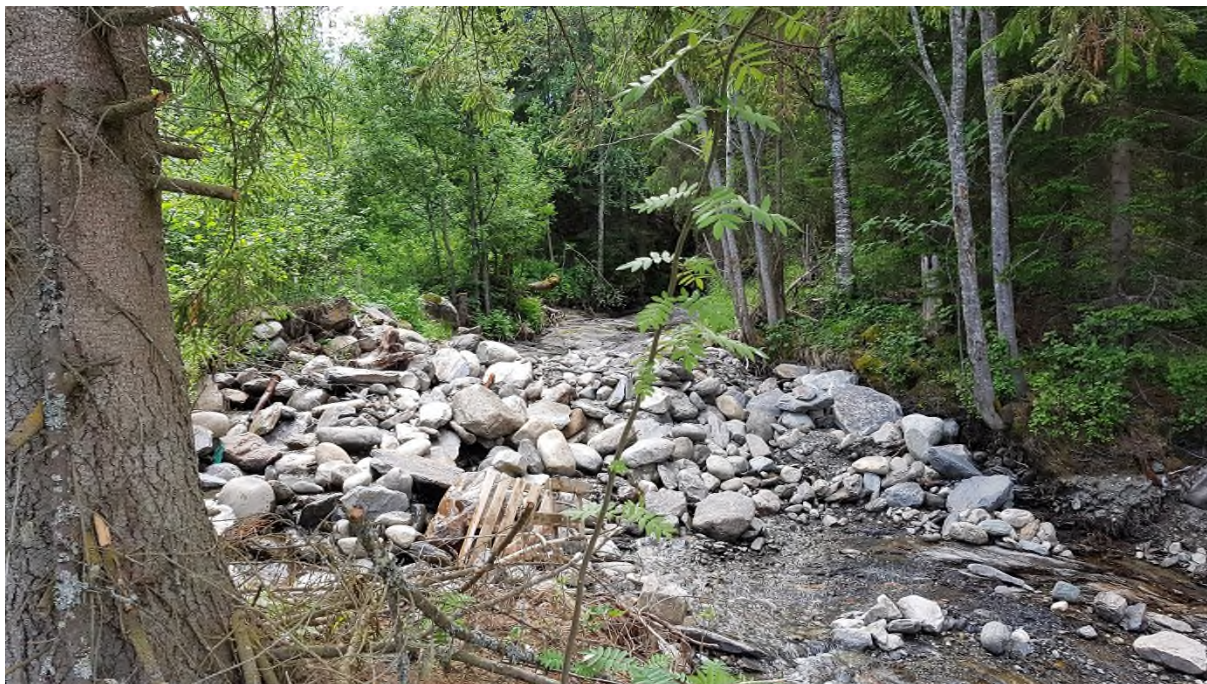
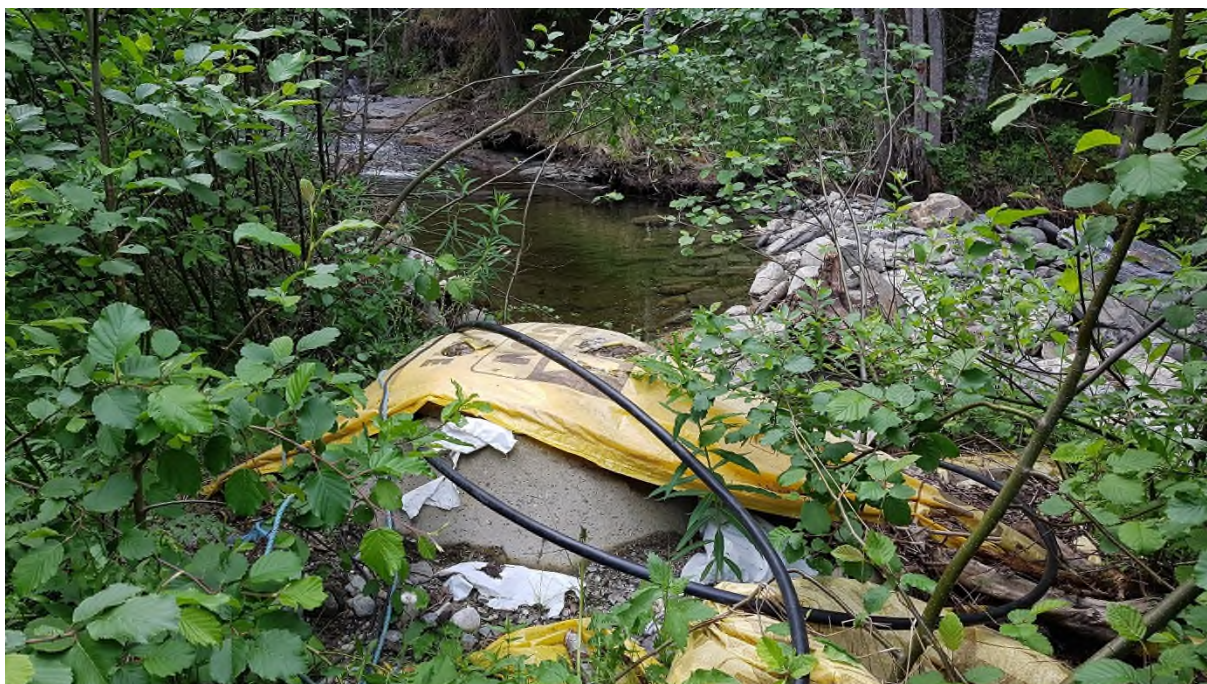
Bilde 31: Brønn for oppdemning til privat brønn ved Larsbakken.

Bilde 32: Privat brønn og dam ved Larsbakken.

Elva renner i dette området på berg. Dammen vil bli revet med ved neste flom, slik at løsmassene vil følge elva videre nedover.
