Sør-Fron kommune

# Skurdalsåa

## Sårbarhetskartlegging

Oppdragsnr.: 5182741 Dokumentnr.: 01 Versjon: B02

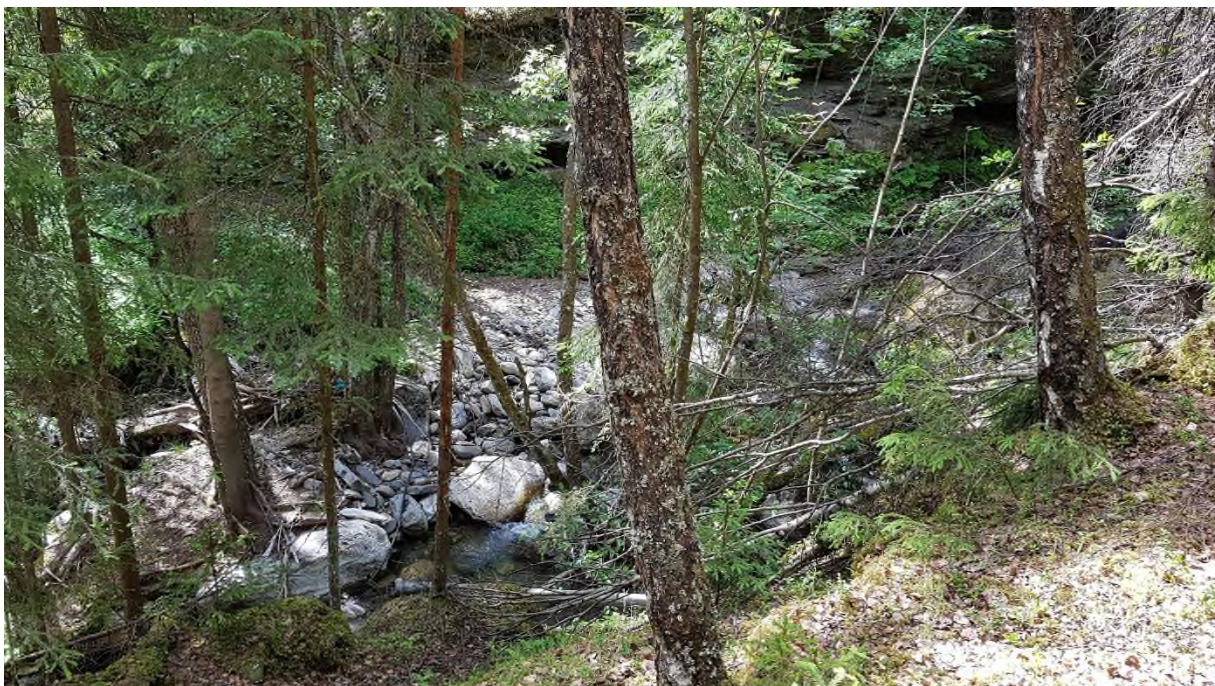
Bilde 35: Elveløp mellom Gålåvegen og Gammelskulevegen.

Bilde 35 viser at det vokser mye trær tett på elveløpet og at det er tilgang på masser som elva kan transportere videre nedover. Det ligger også stedvis nedfalte trær i elveløpet, og vatningsledninger. En traktorveg krysser over Skurdalsåa nedenfor bebyggelsen Torgerhaugen på strekningen. Bilde 36 og bilde 37 viser kryssningen.

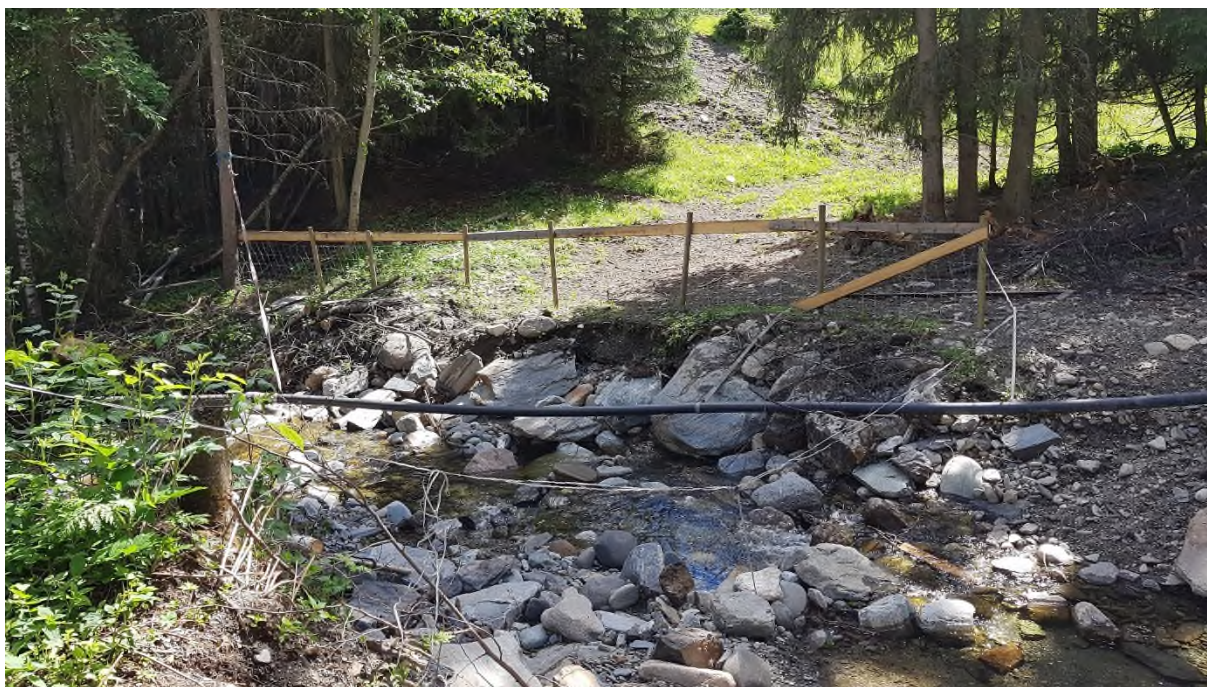
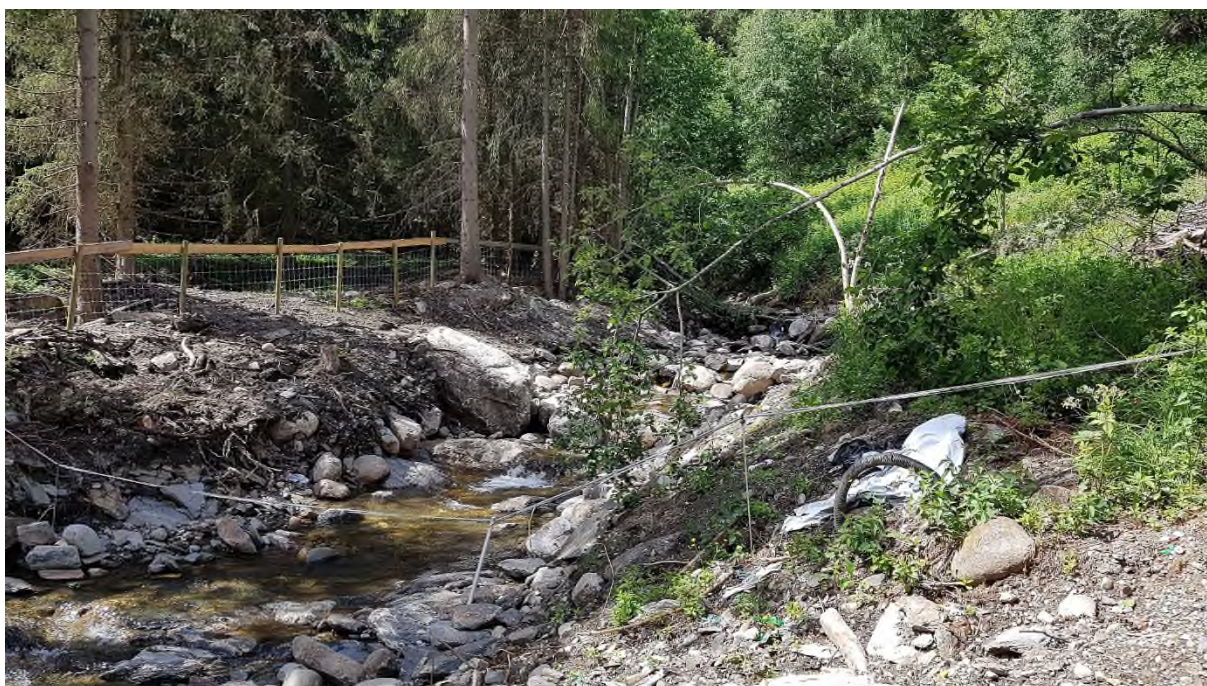
Bilde 36: Krysning av traktorveg nedenfor Torgerhaugen, sett nedstrøms.

Bilde 37: Krysning av traktorveg nedenfor Torgerhaugen, sett oppstrøms.

Det er tydelig at Skurdalsåa har gravd ut masser der traktorvegen krysser elva. Videre er det benyttet strømgjerde over elva, noe som er en bedre løsning enn et fast gjerde i elveløpet. En grov vatningsledning ligger på tvers av elva.

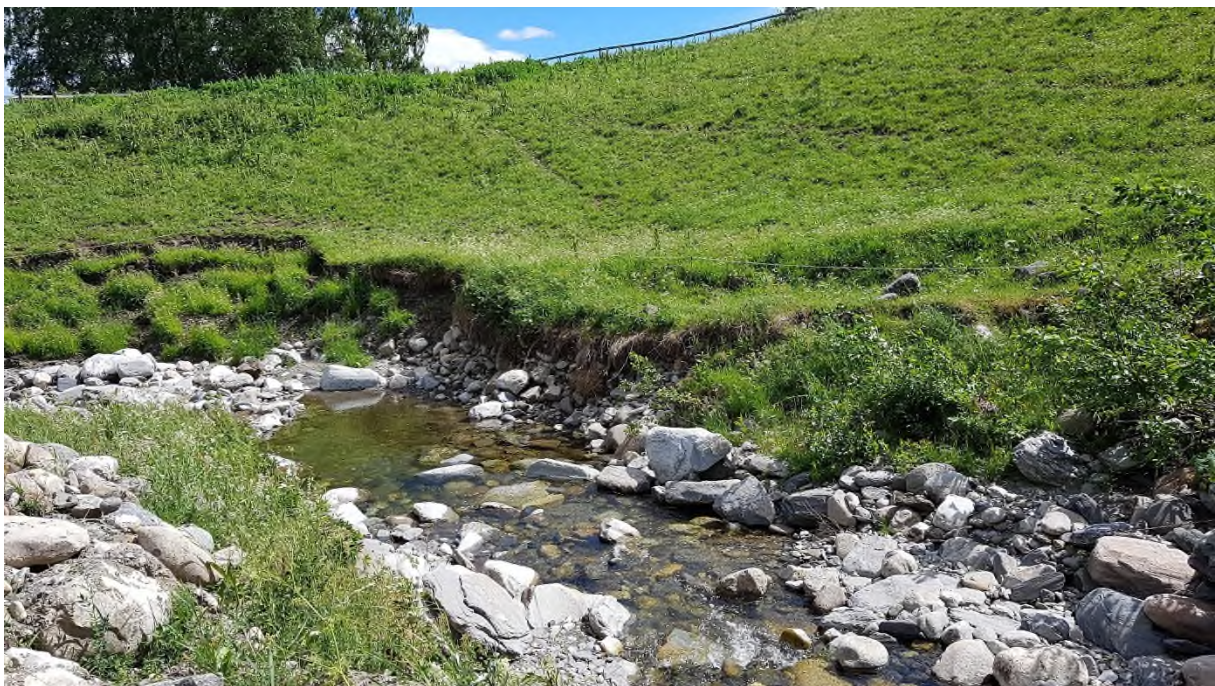
Bilde 40: Oppstrøms Gammelskulevegen

Bilde 40 viser at elva har gravd mye i yttersving og erodert i løsmassene. Det er tilgang på mye masser her. Det er lagt et flomløp på tvers av svingen, med diameter 50 cm, for at vann skal kunne renne tvers over ved flom (utløp sees i høyre del av bilde 39). Etter bilbrua renner Skurdalsåa under ei gangbru (bilde 41).

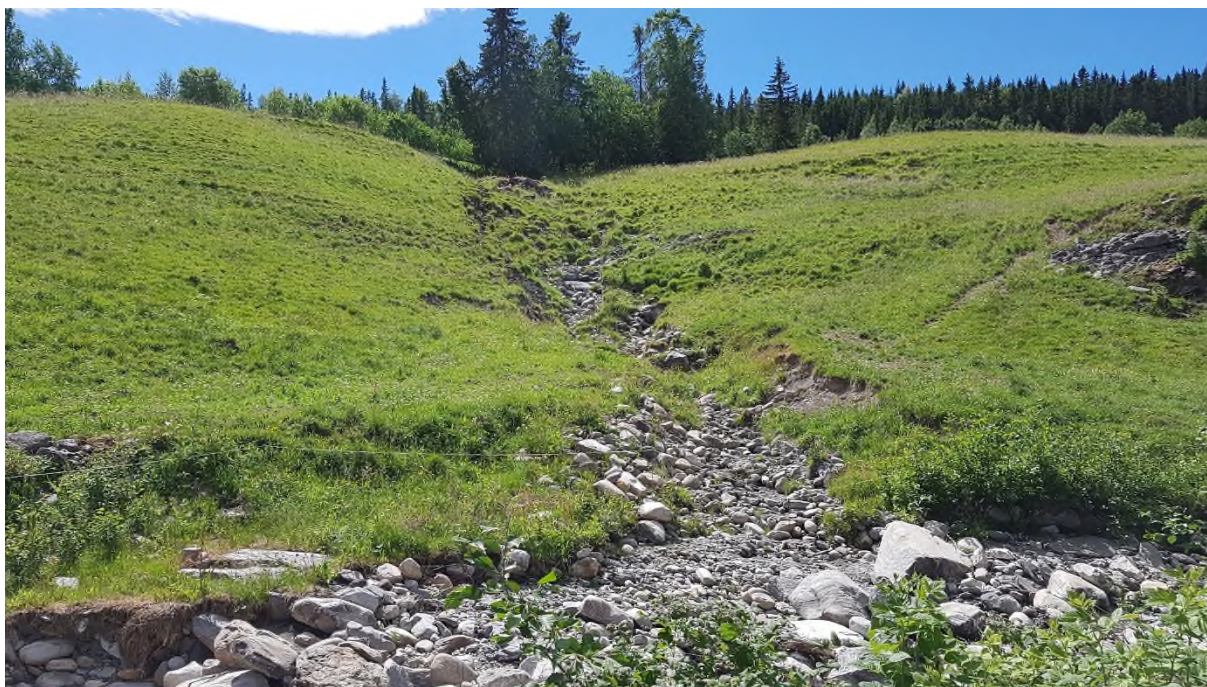
Vann fra sidebekk har erodert nedover på jordet i svingen på Skurdalsåa (bilde 42). Masser fra jordet føres da rett i elva i svingen, og kan føre til gjentetting av elveløpet rett oppstrøms bilbrua.

Bilde 42: Viser erosjon på jorde rett oppstrøms Gammelskulevegen

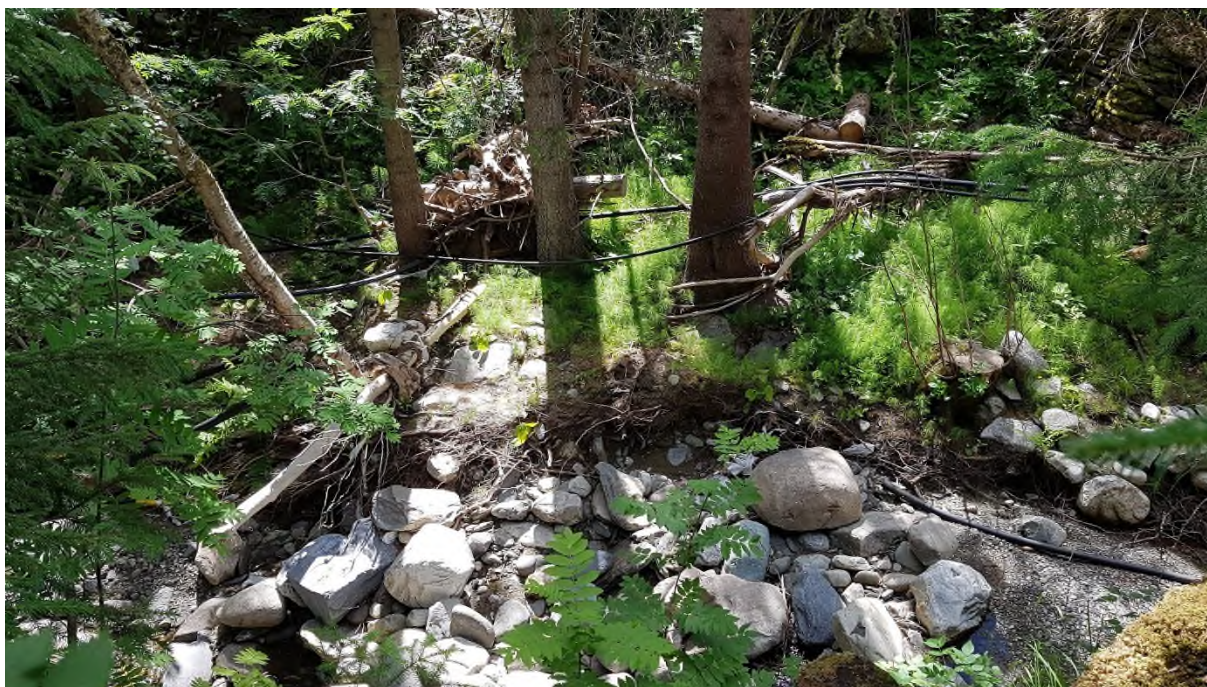
Videre nedover etter første krysning av Gammelskulevegen går elva i forholdsvis tett skog. Strekningen preges av mange vatningsledninger på kryss og tvers, samt nedfalte trær og kvist i elveløpet, se bilde 43.

*Bilde 43: Vatningsslanger og trær i elveløpet langs Gammelskulevegen*

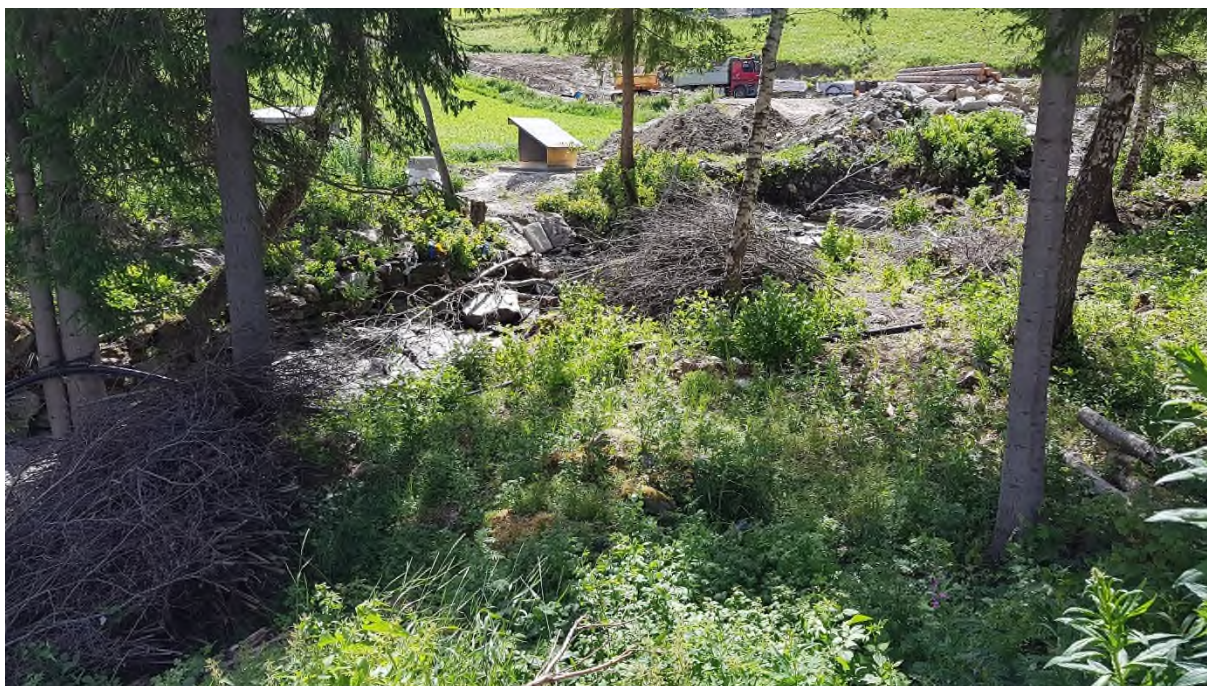
Elva renner stort sett i en dal gjennom skogen, slik at den har store områder å utvide seg på ved flom. Lenger oppe langs elva ligger mye kvist langs elveløpet, som ved en eventuell flom vil kunne bli med elva og skape propper lenger ned i elveløpet, se bilde 44.

*Bilde 44: Kvist langs elveløpet ved Gammelskulevegen*

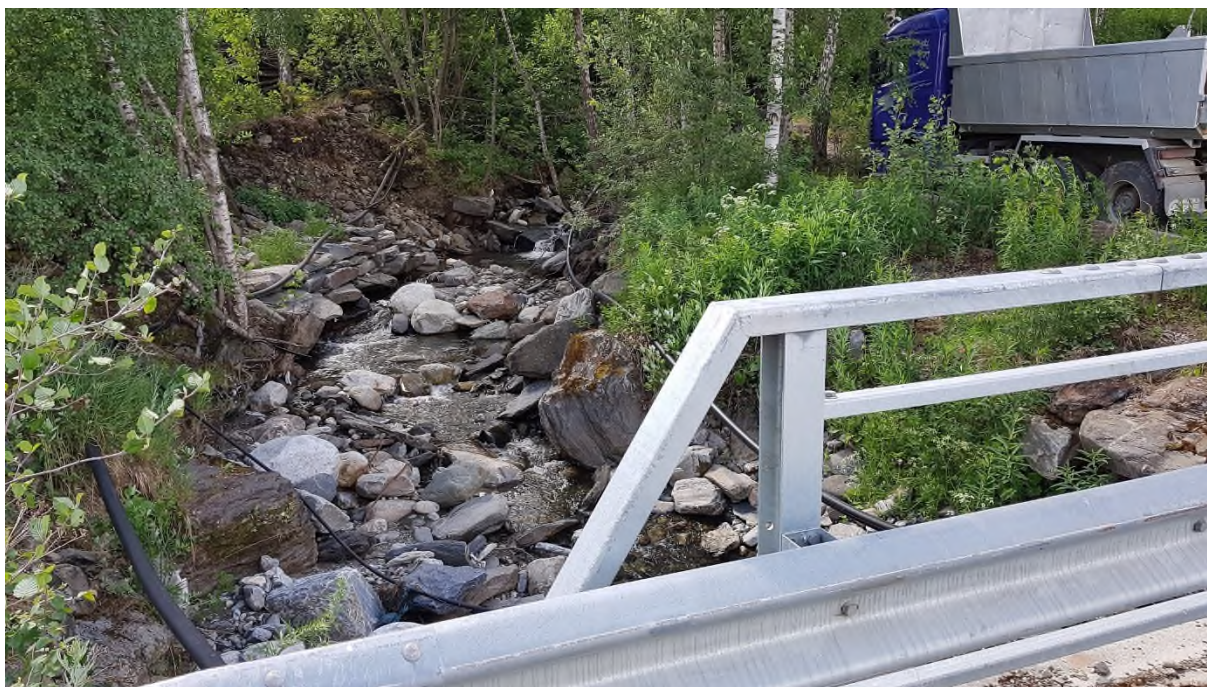
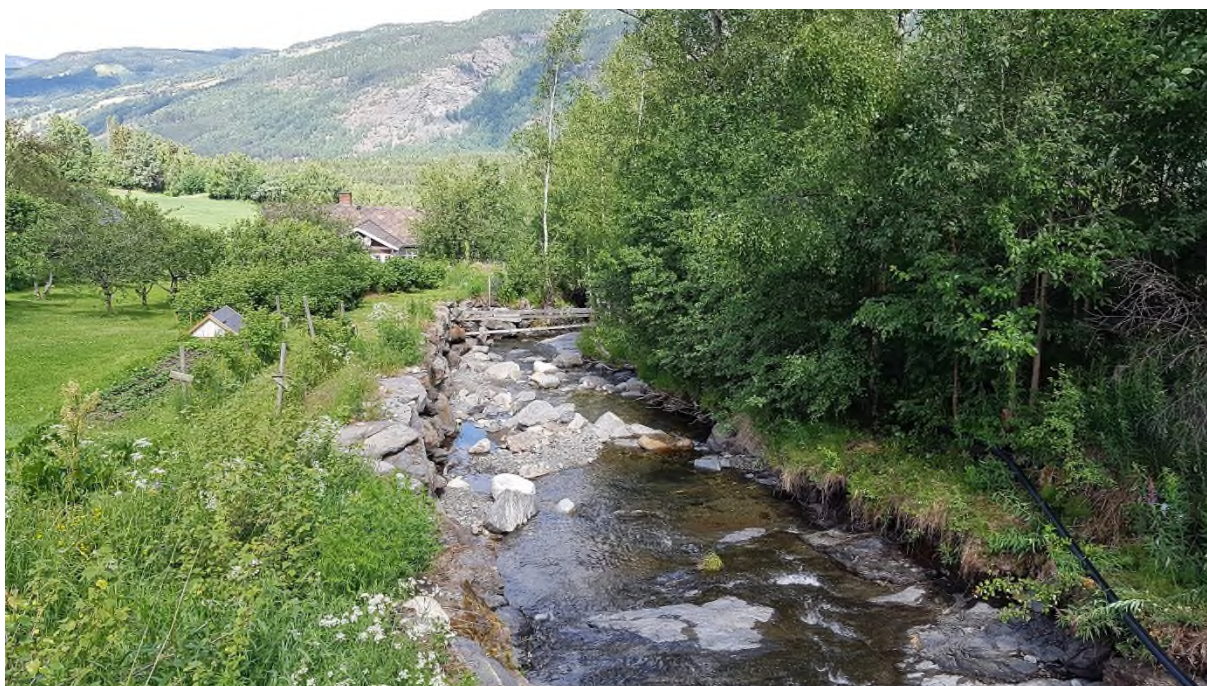
Bilde 46: Oppstrøms kulvert Gammelskulevegen

Både oppstrøms og nedstrøms kulverten ligger det erosjonsmasser og vatningsrør i elva, se bilde 46 og bilde 47. I tillegg krysser et gjerde over elva. Oppstrøms kulverten ligger det mye eroderte masser, både store og mindre steiner. Det er flere vatningsledninger, og noen av disse ser ut til å være ute av drift. Elva har tydelig erodert på høyre side, sett i medstrøms retning. Det er forsøkt murt en erosjonssikring på venstre side, men det er fortsatt mye masser å erodere i oppstrøms denne. Det vokser også trær i kanten av elveløpet som står i fare for å falle i elva.

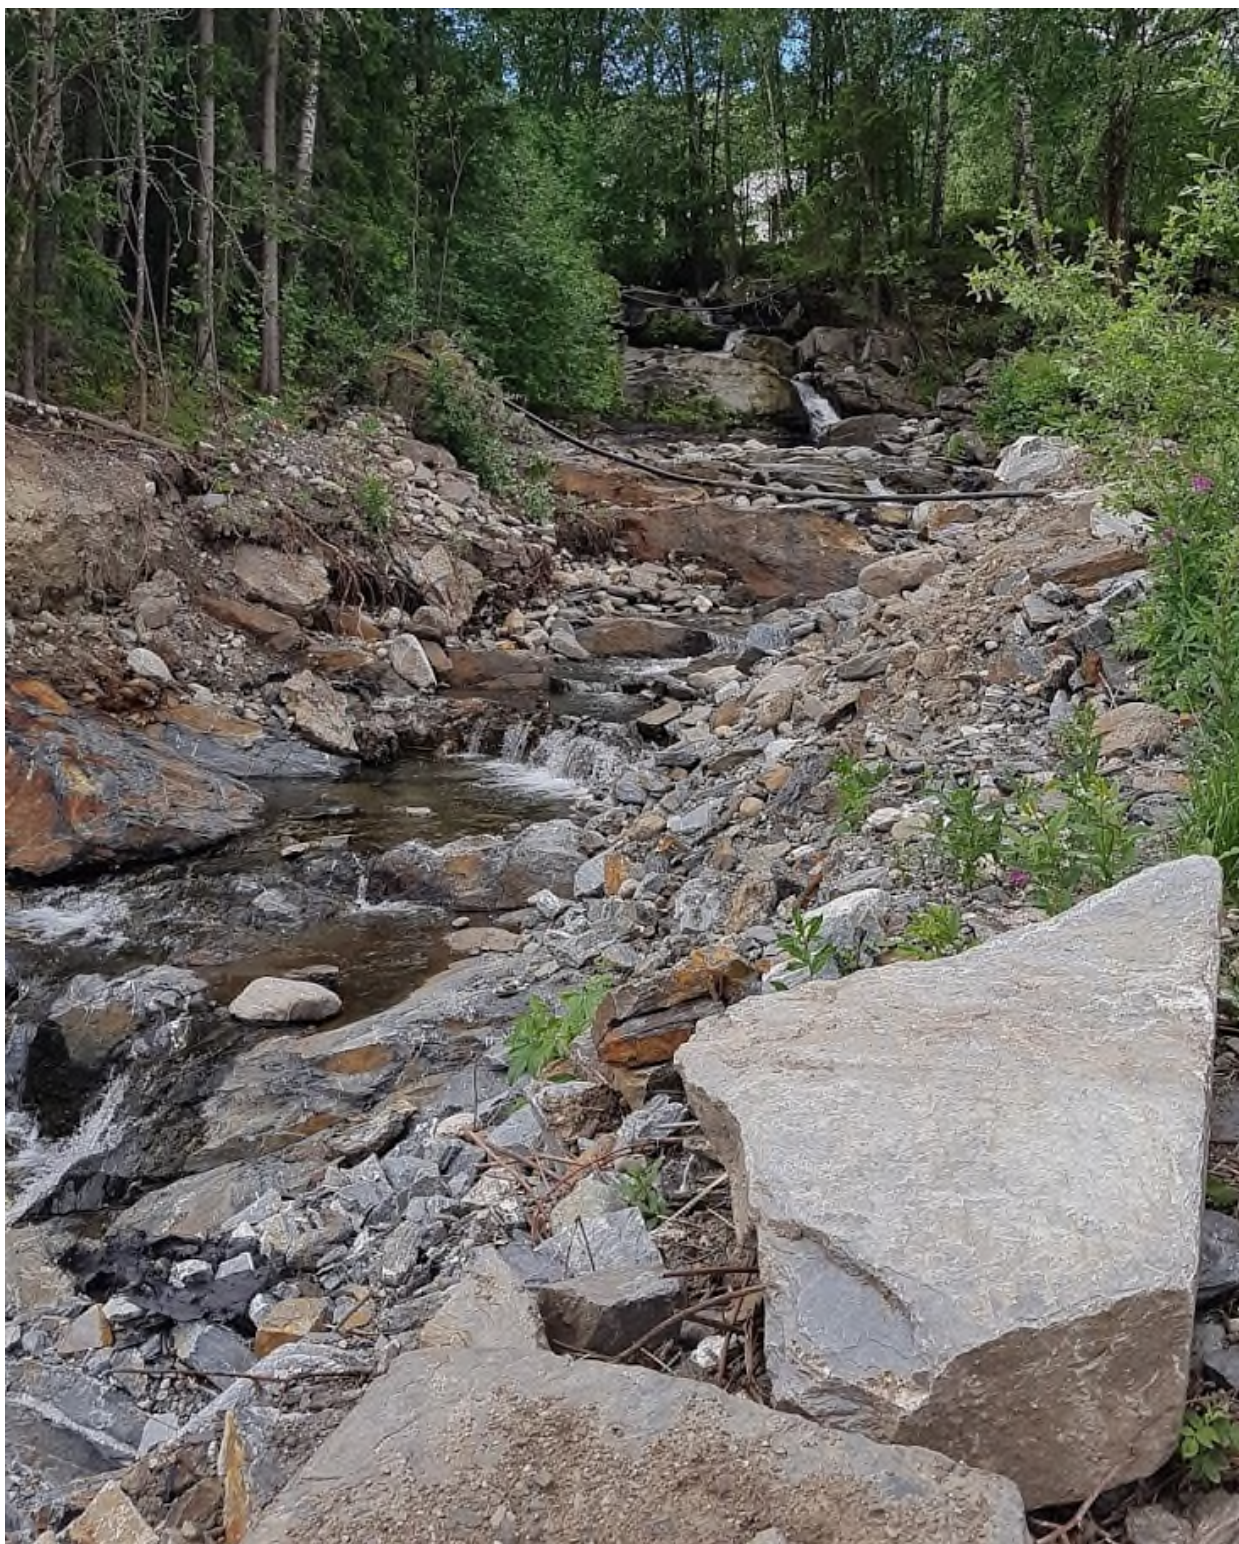
Bilde 50: Skurdalsåa ved gamle kvernhus

Bilde 50 viser overgangen fra skog og lite masser øverst, til mer løsmasser nederst i bildet. Skurdalsåa passerer her noen gamle kvernhus. Videre forbi kvernhusene har det blitt utført opprydding i elva. Eroderte masser har blitt gravd opp og massene på venstre side, sett i medstrøms retning, har blitt planert, se bilde 51 og bilde 52.

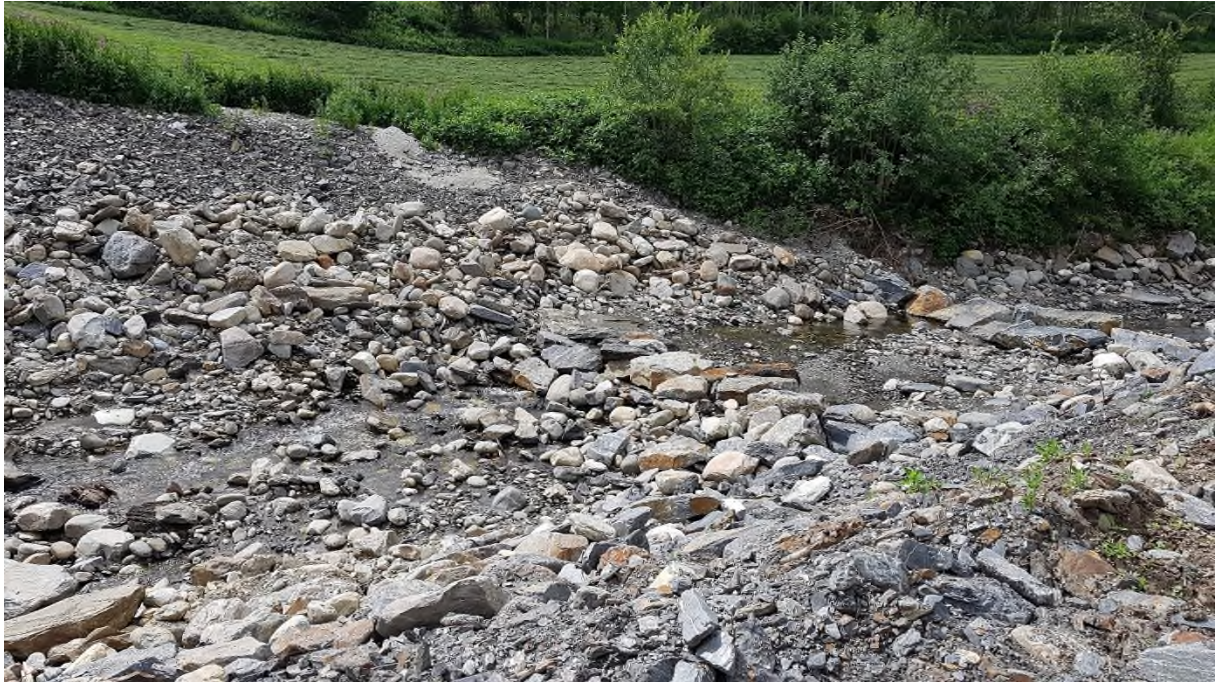
I bunnen av elveløpet på strekningen som har blitt ryddet opp, ser det ut som om det er forsøkt bygget små terskler for å drepe energi i vannet, se bilde 53, ellers er det ingen erosjonssikring.

*Bilde 53: Terskler i strekningen mellom Baksidevegen og Sagabakken*

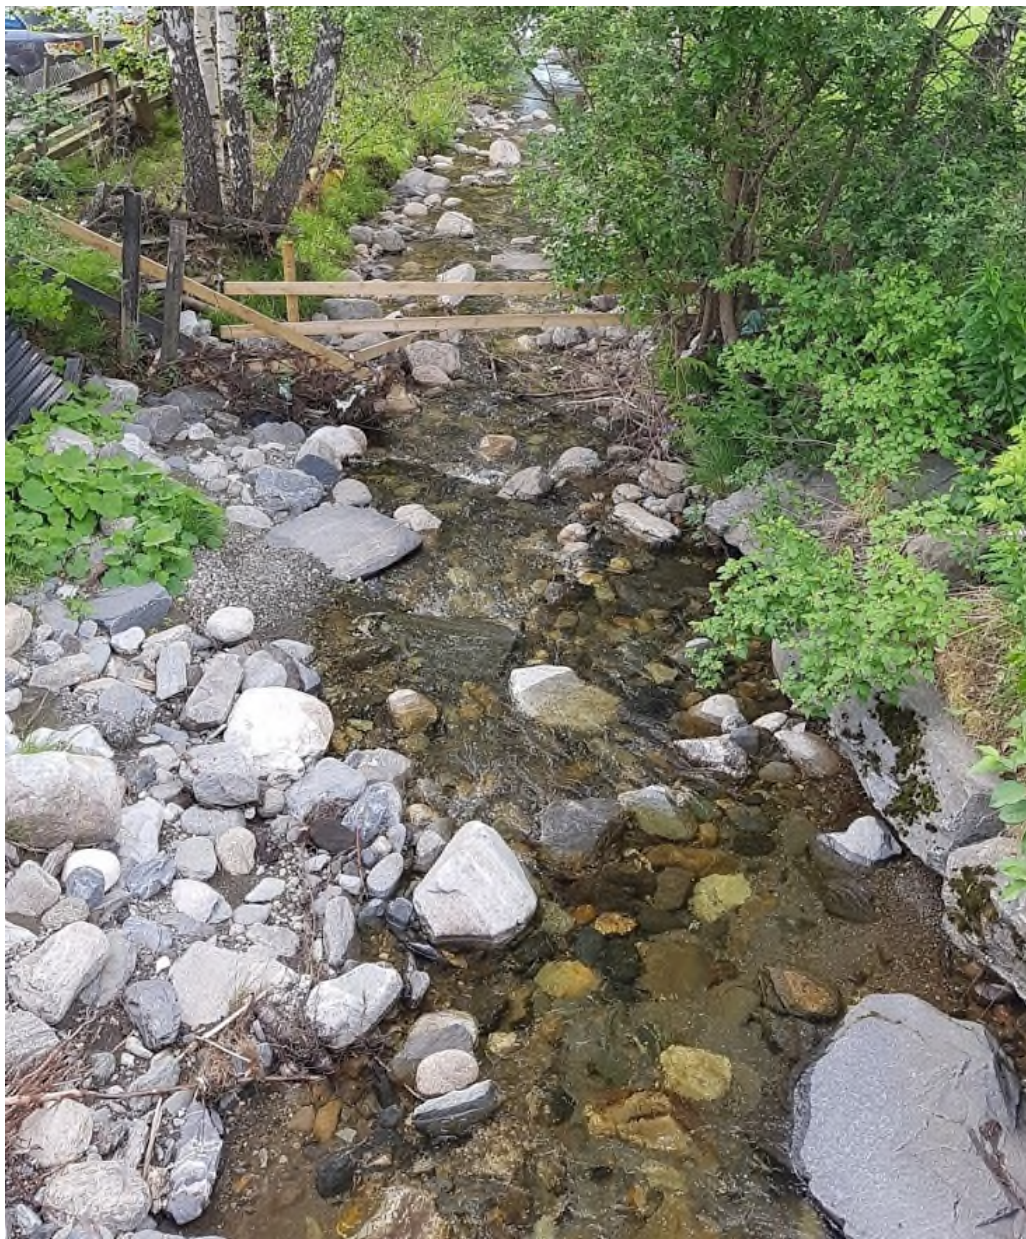
*Bilde 57: Nedstrøms vegkryssning Gålåvegen*

Nedstrøms vegkryssningen av Gålåvegen ligger det igjen betydelig erodert masse. Det er ikke utført noen erosjonssikring her, slik at sidene av elveløpet er utsatt for erosjon. Det er også bygget et gjerde på tvers av elva. I tillegg ligger det noe avfall her. Videre nedstrøms går elvebunnen over til fjell.

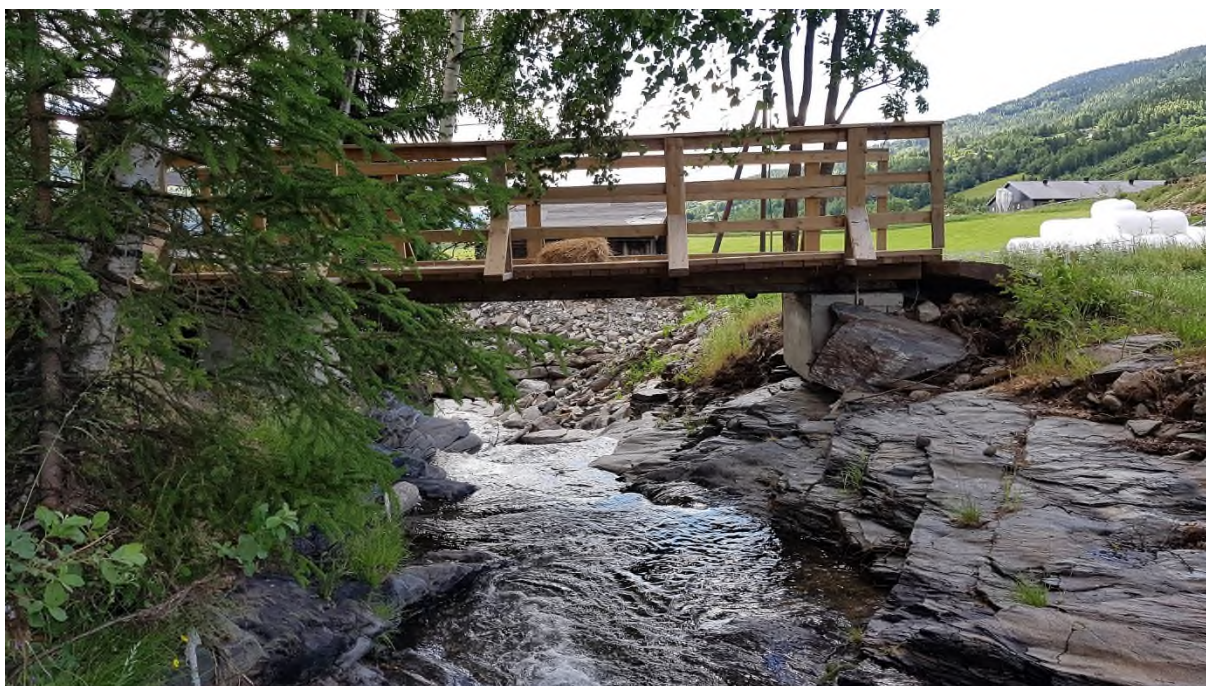
Bilde 58: Gangbru ved Harpefoss skule

Lysåpningen under brua har en høyde som varierer fra 1,2 m på sidene, og 1,7 m på midten. Bredden av lysåpningen er på 4,5 m. På hver side av brua er det renskurt berg, og det samme er elvebunnen. Kapasiteten under brua er kanskje stor nok, men ellers vil vannet bare strømme over brua ved ekstremflom.

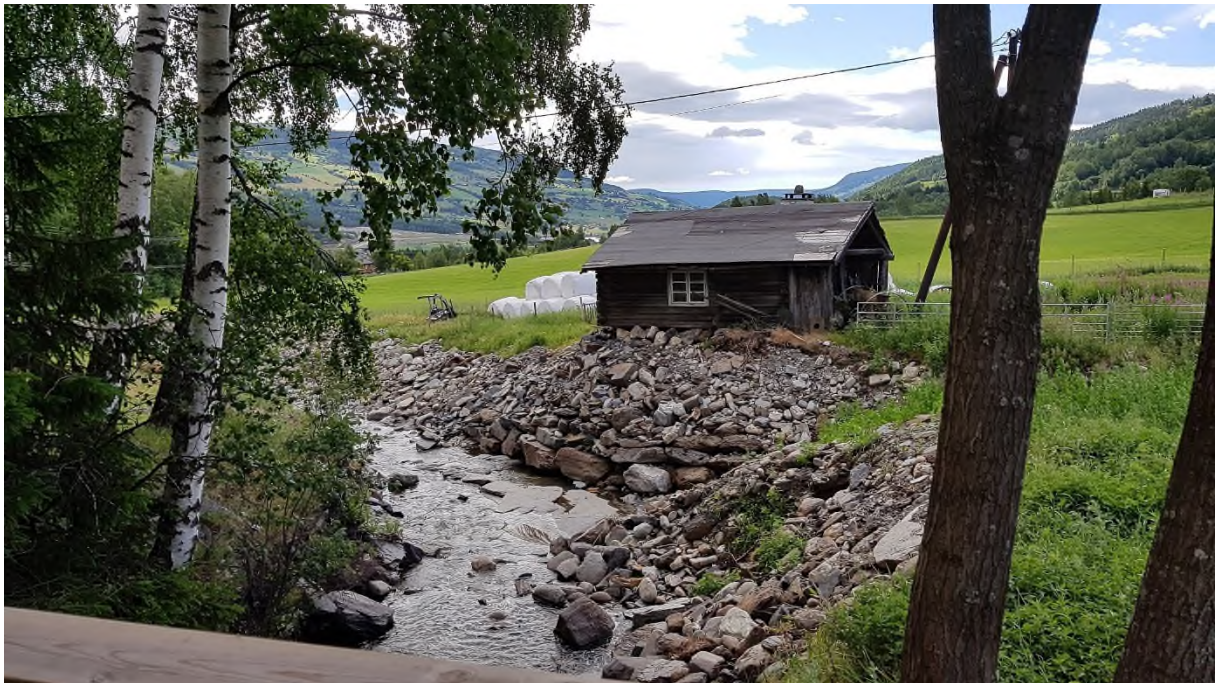
Bilde 59: Elvekryss Skurdalsåa og Liabekken

Bilde 59 viser at det er store mengder løsmasser der elvene møtes. Det er gjort noe forsøk på erosjonssikring under det gamle huset, ellers er det løsmasser som kan eroderes når elva stiger. Bilde 60 viser Skurdalsåa nedstrøms elvekrysningen.

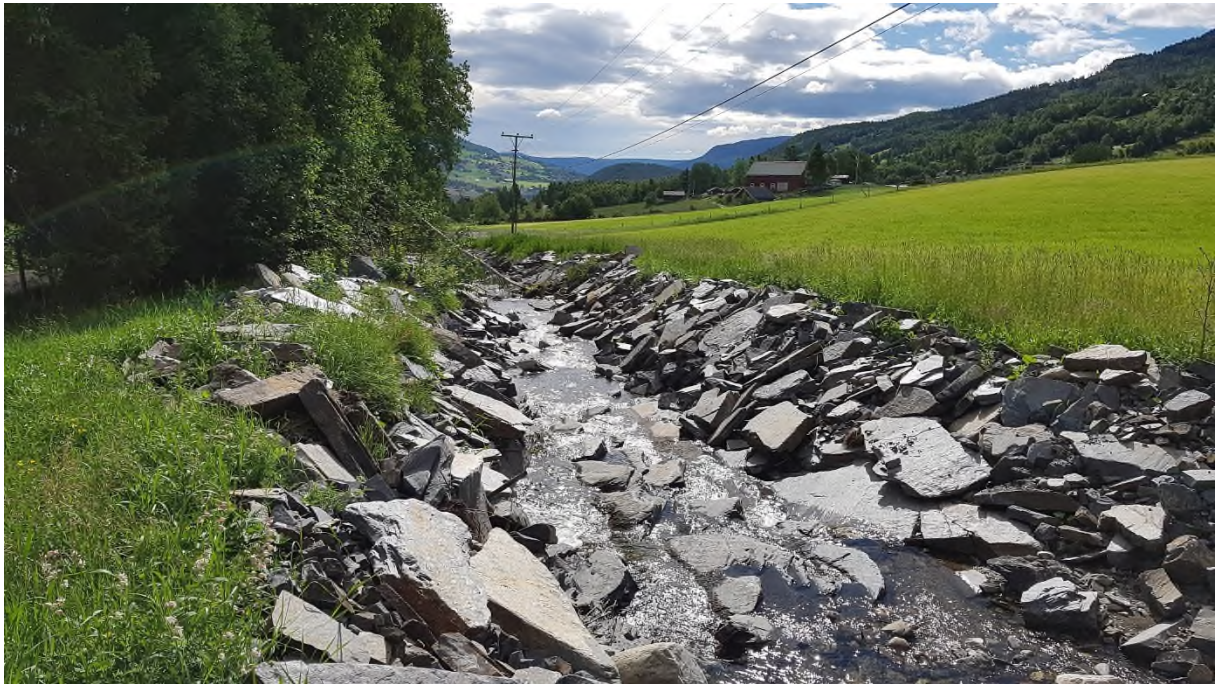
Bilde 60: Nedstrøms elvekryss Skurdalsåa og Liabekken

Bilde 60 viser at det er forsøkt utført erosjonssikring med flate heller, både i elvebunnen og på sidene. Skurdalsåa svinger i enden av bilde 60, før elva renner mot Vintervegen.

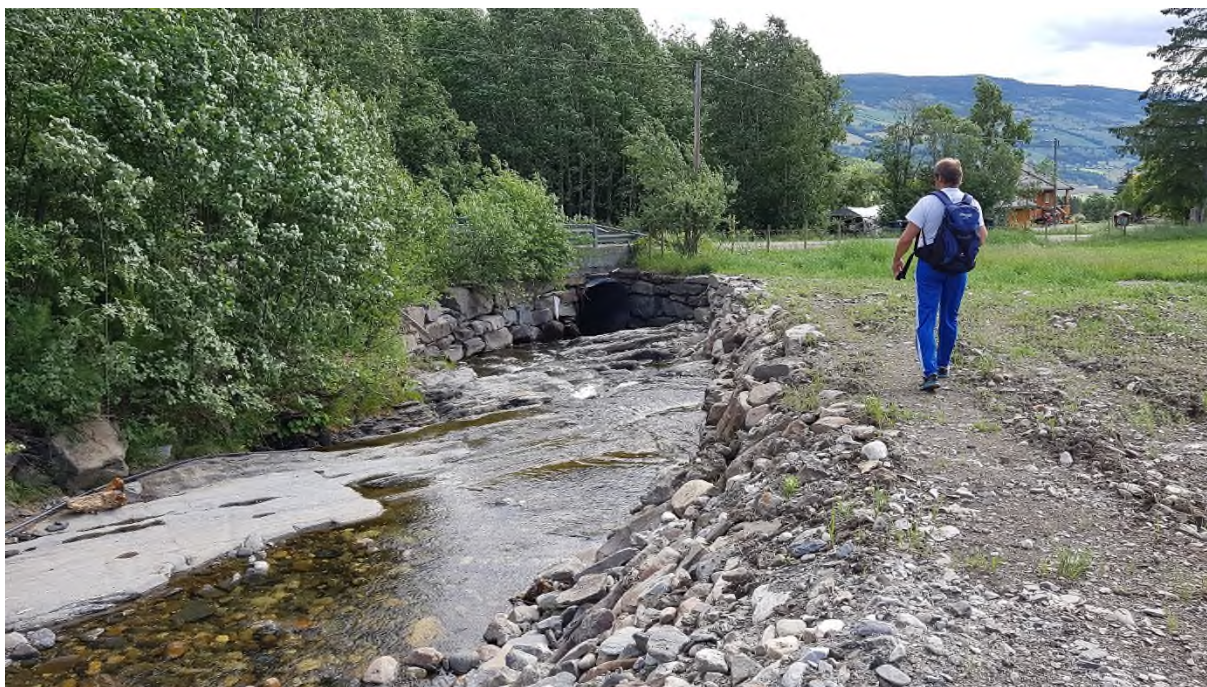
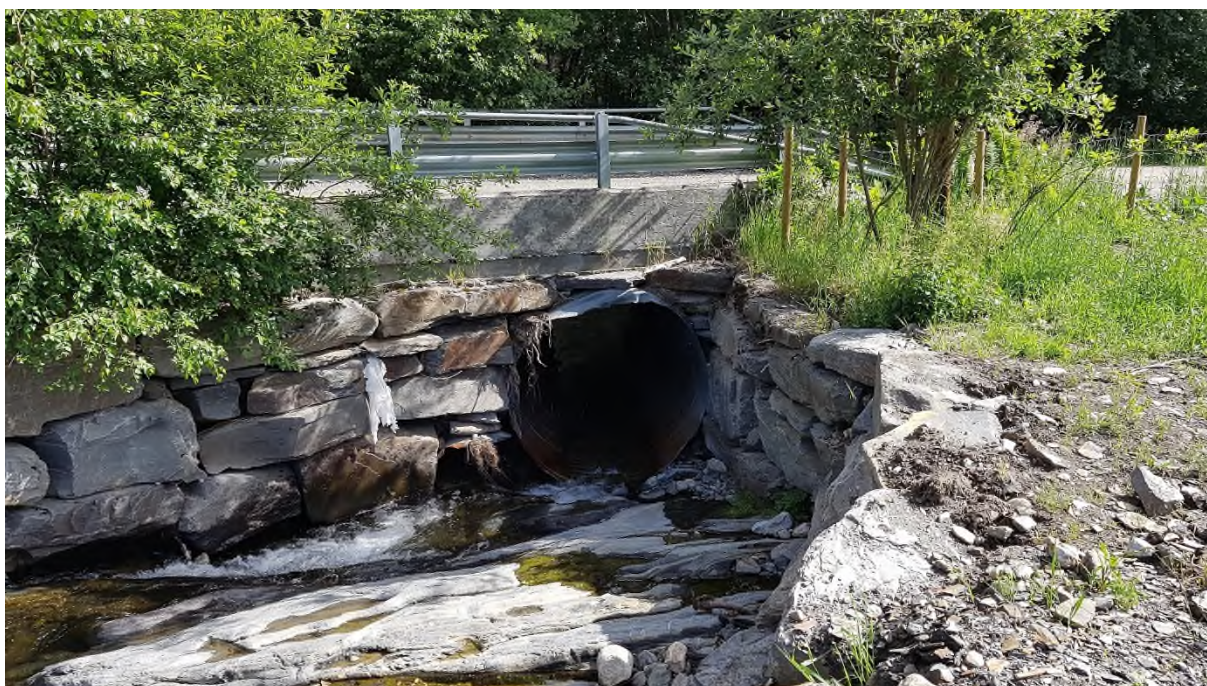
Bilde 61: Innløp vegkrysning Vintervegen sett litt oppstrøms fra

Skurdalsåa krysser Vintervegen gjennom et stort rør med diameter 2 m, samt et mindre rør med diameter 0,5 m. Det minste røret ser ut til å være tett. En så tydelige tegn på at vannet hadde overtoppet (på høyre side) og drenert over veggen. Det var store erosjonsspor på nedsiden av veggen nær garasje og hus øst for elva. De første meterne på hver side av innløpet er murt for å hindre erosjon, mens det lenger opp kun er løsmasser. Elva renner på renskurt berg før stikkrennene (bilde 61 og bilde 62). Elveløpet snevres inn mot vegkrysningen.

Bilde 61 og bilde 62 viser innløpet til stikkrennene og oppstrøms parti. Oppstrøms det murte partiet har elva tilgang på mye masser som kan eroderes. På nedstrøms side av vegkrysningen ligger det avsatte masser, vatningsledninger og trær. Det vokser også trær helt ut i elveløpet. I tillegg ser det ut som om vannet demmes opp i utløpet. Bilde 63 og bilde 64 viser henholdsvis utløpet og nedstrøms parti for vegkrysningen.

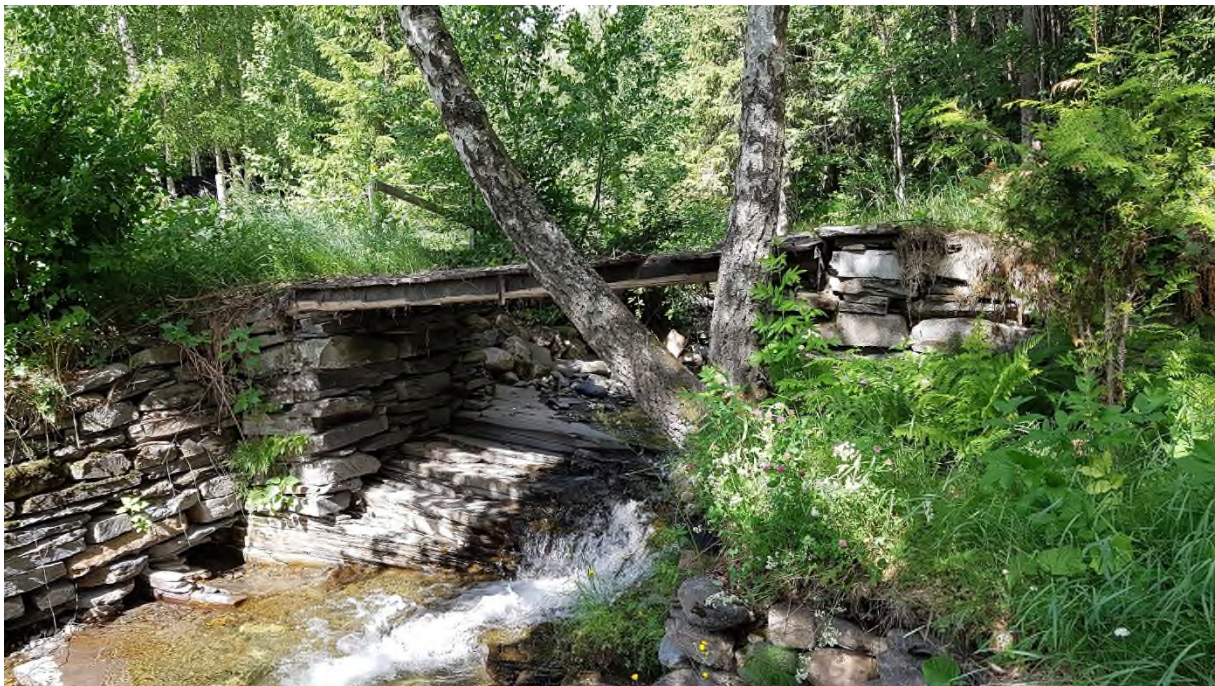
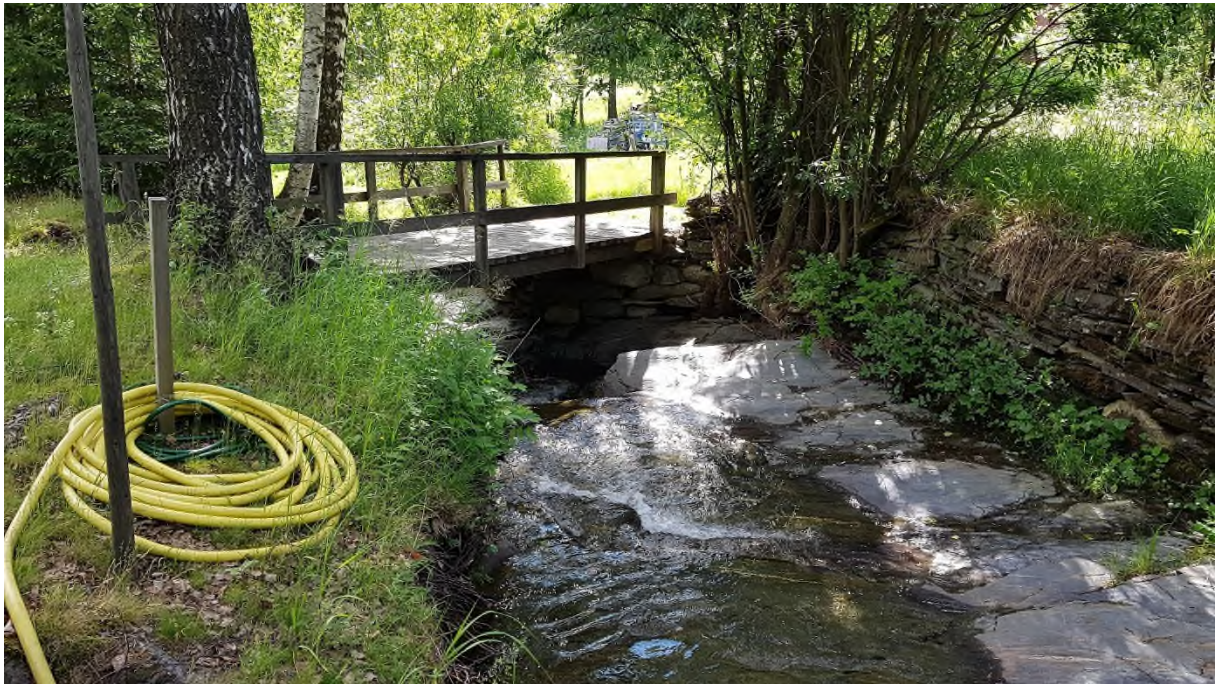
Bilde 65: Gangbru inn til hytte nedstrøms Vintervegen

Bilbrua er i god stand, og i bruk, mens gangbruen er rådden og slitt. Elva renner i hovedsak på fjell både mellom de to bruene, og videre nedstrøms bilbrua. Det er gamle murer mellom og under de to bruene, slik at erosjonen her fremstår som ubetydelig.

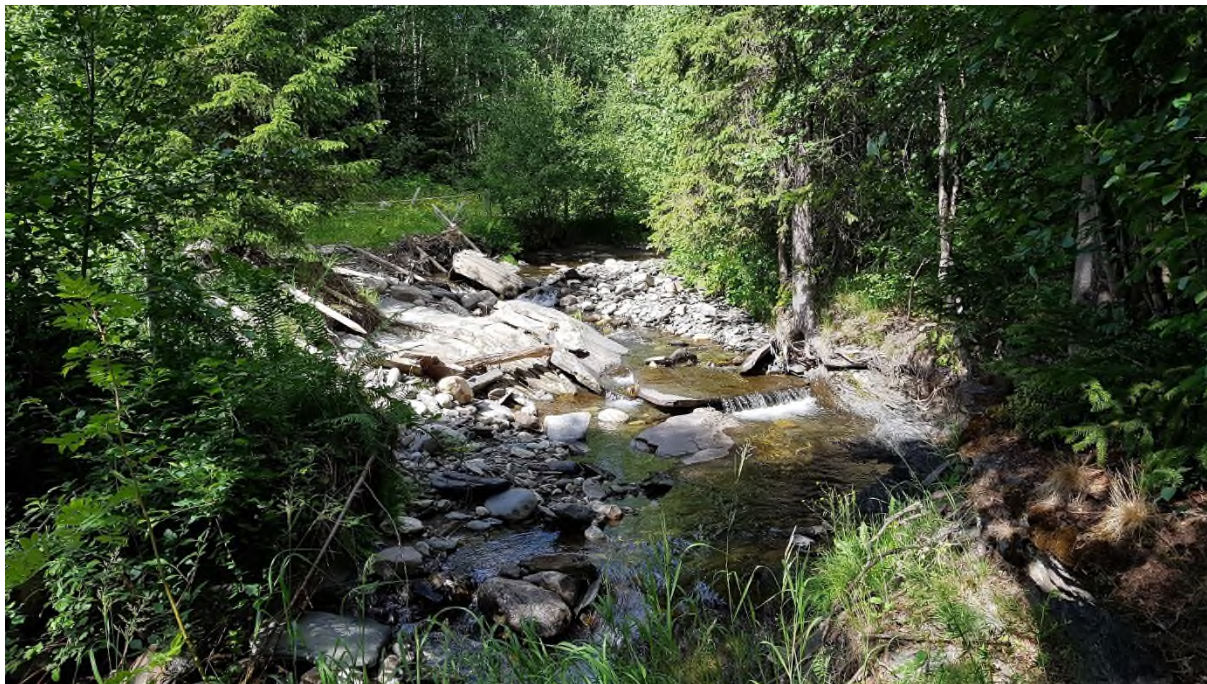
Bilde 67: Oppstrøms gangbru vist i bilde 65

Oppstrøms gangbrua er det erodert mye og avsatt store mengder masser. Blant annet har et gjerde blitt erodert løs (bilde 67).

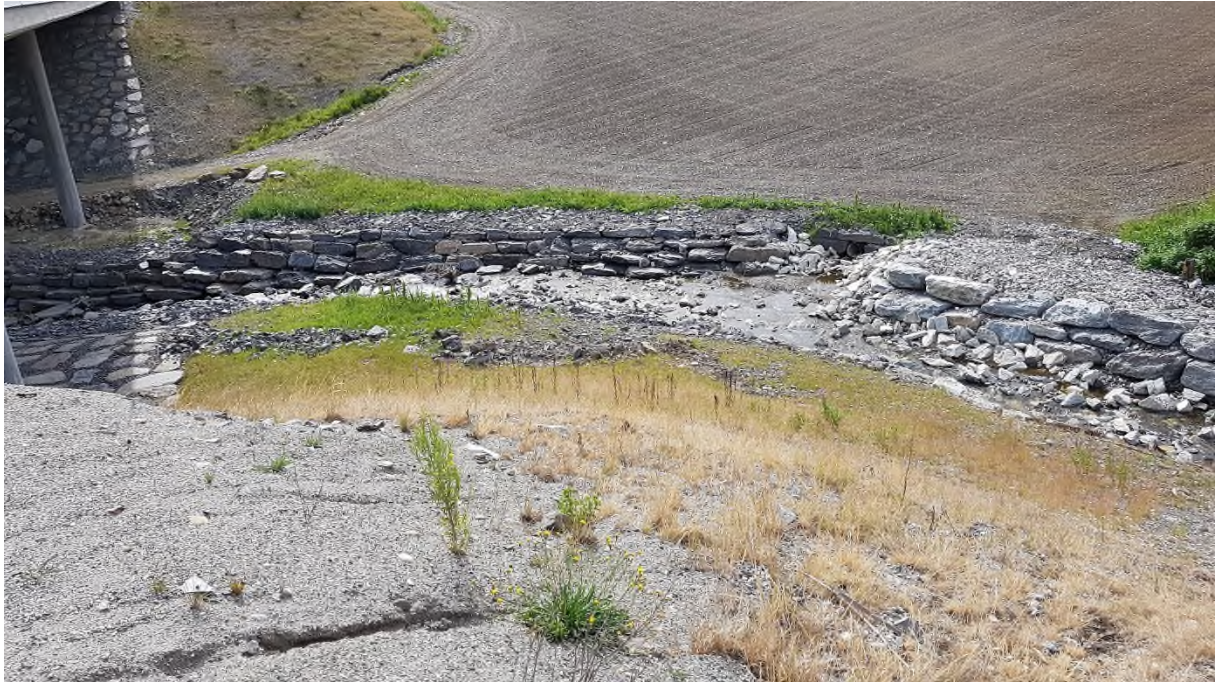
Bilde 68: Skurdalsåa oppstrøms vegbru E6

Strekningen før vegbrua er godt erosjonssikring i elveløpet. Men det kommer vann fra E6 inn, som har erodert betydelig i skråningene ned mot Skurdalsåa. Massen som eroderes vekk her, havner rett i elva og fraktes videre med den. Bilde 69 viser erosjonen i siden på vegfyllingen.

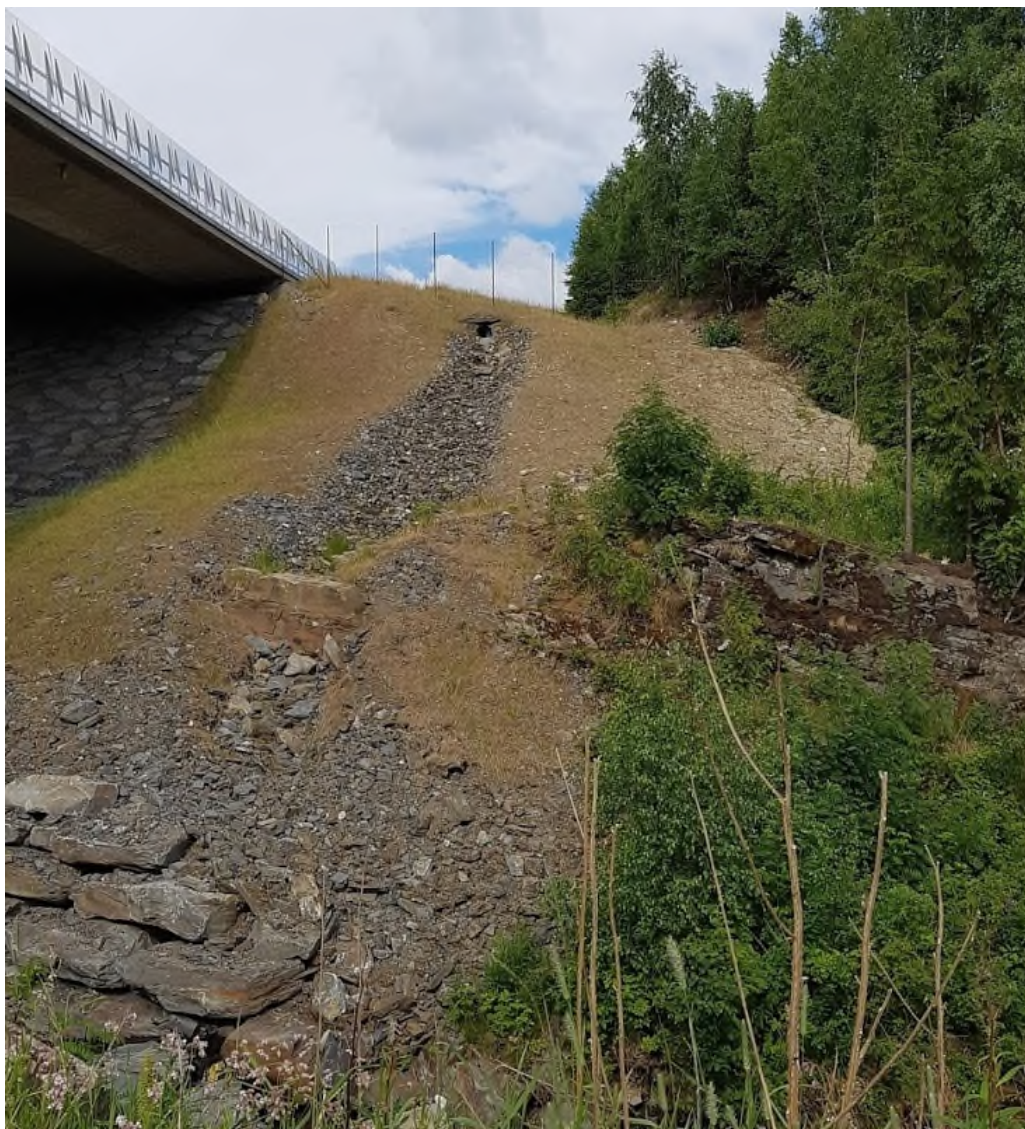
*Bilde 70: Stikkrenne fra E6 nedstrøms side av brua*

Bilde 70 viser at vegvannet som renner ned vegfyllingen her, vil kunne skape erosjon bak erosjonssikringen langs Skurdalsåa. Det er utført omfattende erosjonssikring under vegbrua, se bilde 71.

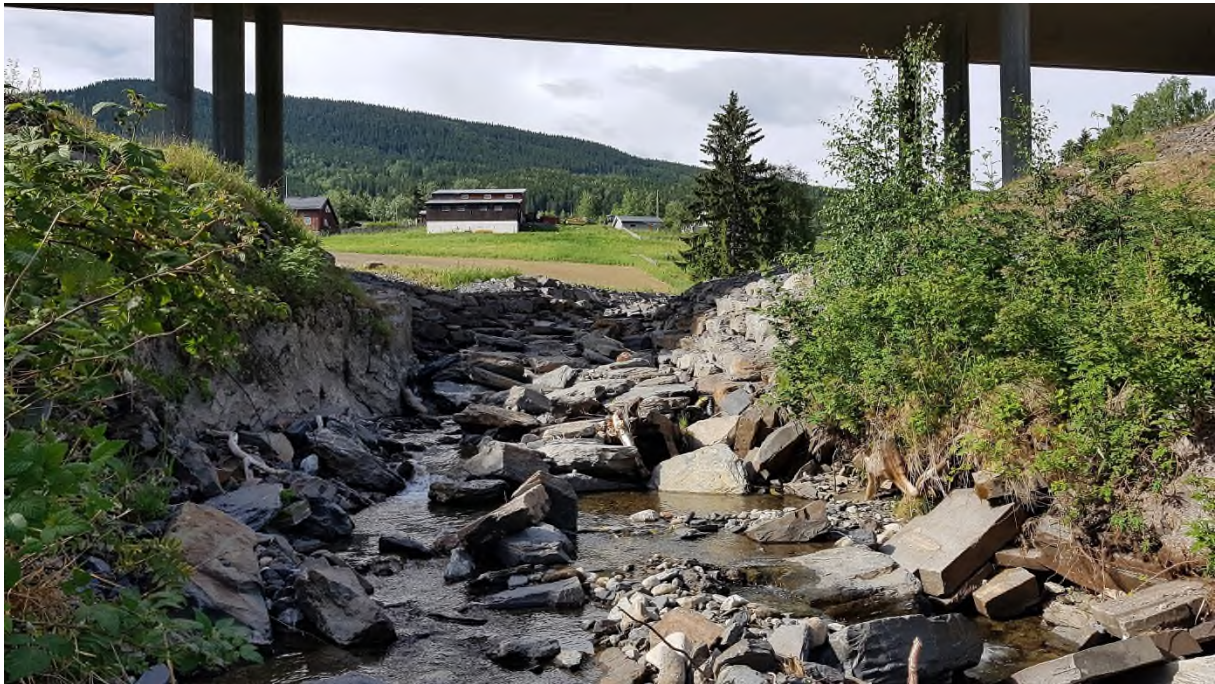
Bilde 71: Skurdalsåa under og nedstrøms vegbru E6

På høyre side av elva under E6, sett i medstrøms retning, er det stedvis fjell. Mens det på venstre side er murt med blokker. I bunnen av elveløpet det vanskelig å si om det er foretatt plastring, eller om steinene bare er lagt der uten system, se bilde 72. Nedstrøms brua så det ut som det var erodert i erosjonssikringen, både fra høyre side sett medstrøms og i bunnen (se bilde 71).
