Sør-Fron kommune

# Skurdalsåa

## Sårbarhetskartlegging

Oppdragsnr.: 5182741 Dokumentnr.: 01 Versjon: B02

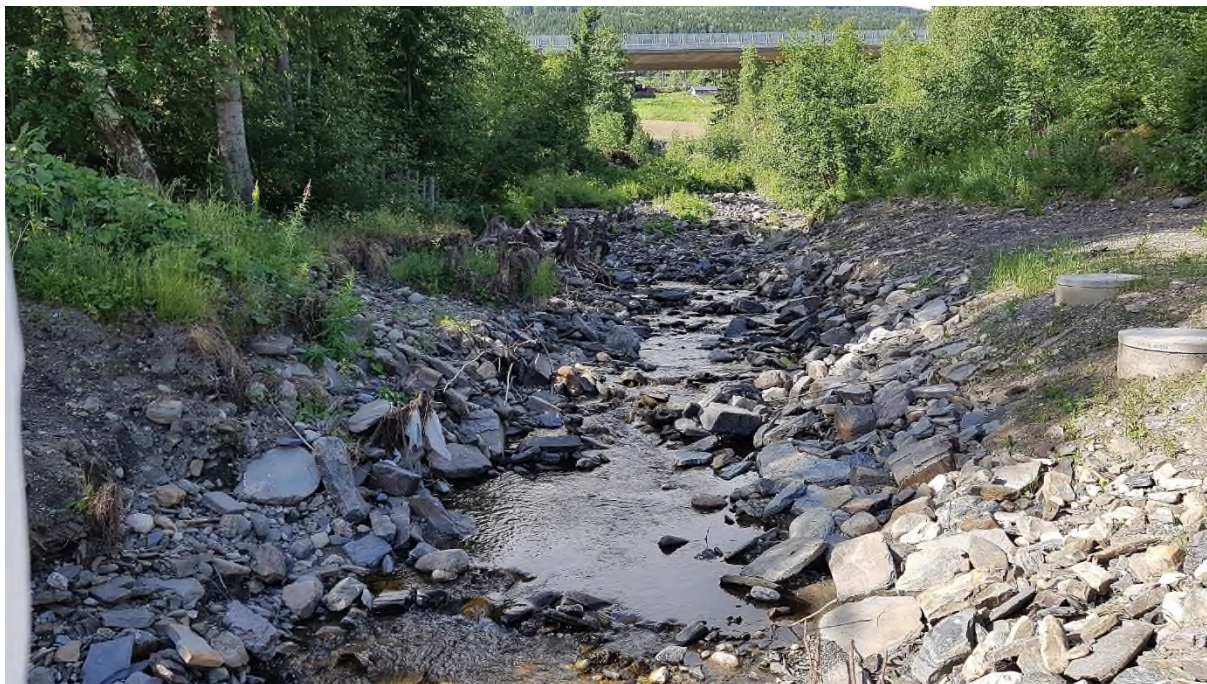
Bilde 73: Oppstrøms bilbru Klokkestranda sett mot E6-brua.

På oppstrøms side av bilbrua står det to kummer i kanten på elveløpet (se bilde 74) som står i fare for å bli erodert rundt. Videre oppover mot bilbrua på E6 har det forekommet betydelig erosjon og det ligger store mengder avsatte masser, se bilde 73.

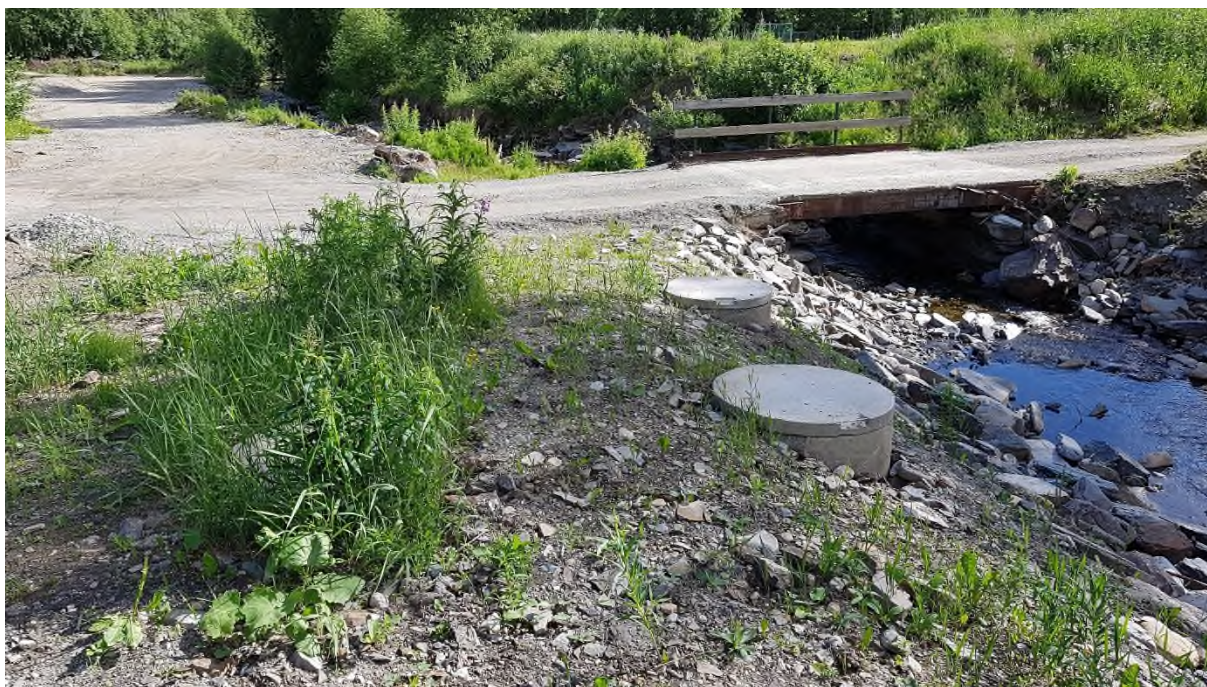
Skurdalsåa krysser under bilvegen Klokkestranda nedstrøms E6. Elva krysser under en liten vegbru med lysåpning 1,2 m høyde og 2,4 m bredde, se bilde 74 og bilde 75. Dette er en altfor liten lysåpning.

Bilde 74: Vegbru Klokkestranda og parkeringsområde sett oppstrøms fra

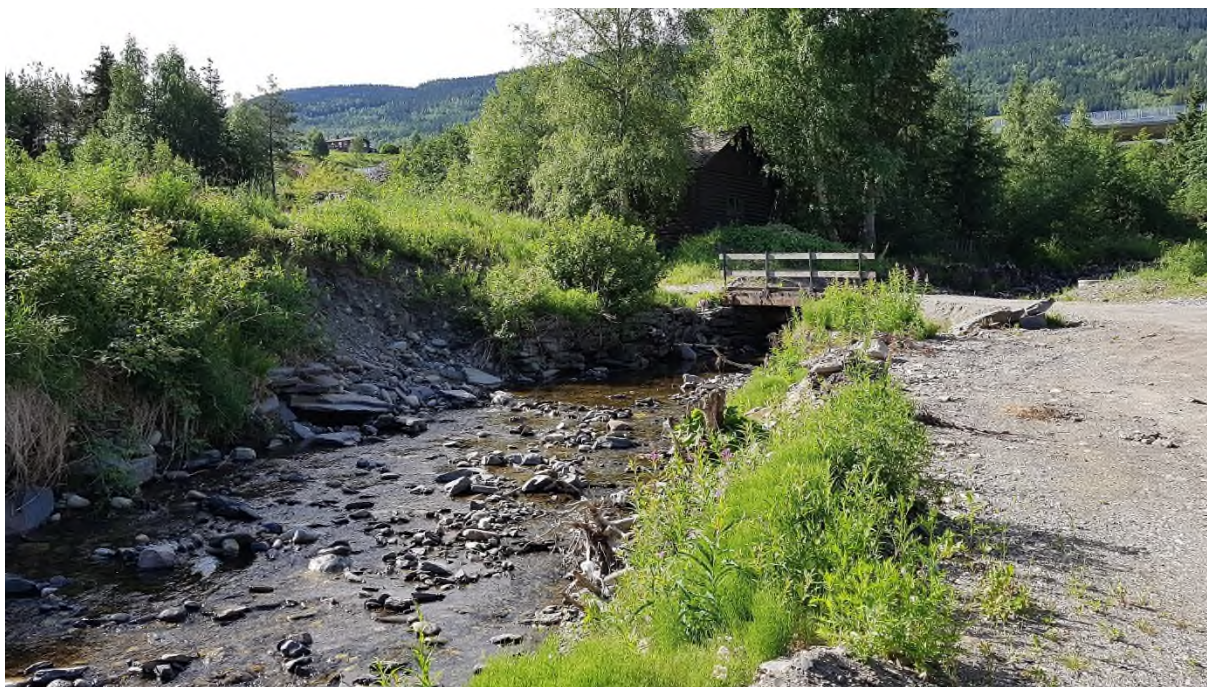
Bilde 75: Nedstrøms vegkryssing Klokkestranda

Mellom vegkrysningen og gangbrua lengre nedstrøms har det foregått betydelig erosjon og det ligger avsatte masser langs hele strekningen. Ved utløpet til bilbrua er det en eldre mur som hindrer erosjon, mens det lenger ned har foregått betydelig erosjon. Det henger igjen kvist og rask på brua, som viser at den har vært oversvømt under flom.

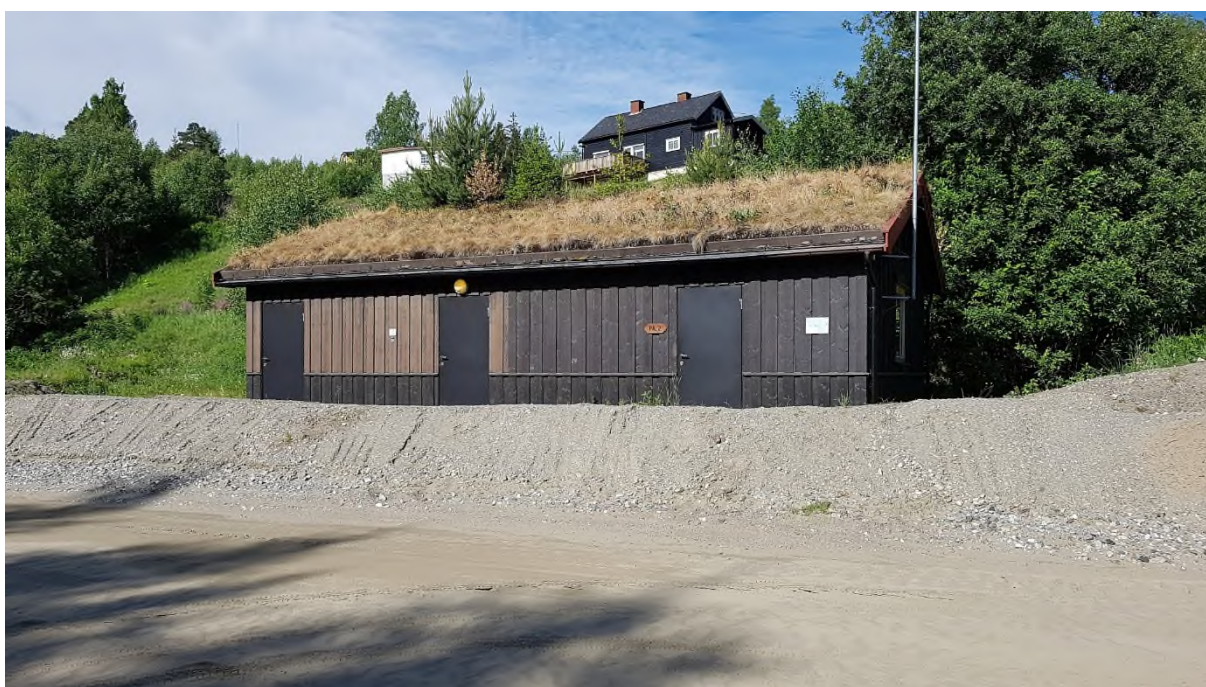
På venstre side av Skurdalsåa nedstrøms bilbrua, sett i medstrøms retning, ligger en interkommunal pumpestasjon for avløpsvann (se bilde 76). Pumpestasjonen ligger så lavt i forhold til elva at det med stor sannsynlighet vil strømme vann inn i bygget ved flom i Skurdalsåa. Det ligger også en trafo på venstre side, og fotballbane på høyre side, men begge ligger betydelig høyere enn pumpestasjonen.

*Bilde 76: Interkommunal pumpestasjon nedstrøms bilbru Klokkestranda*

Bilde 76 viser at det allerede er bygget en flomvoll foran bygget, og videre flomsikring er ifølge kommunen planlagt.

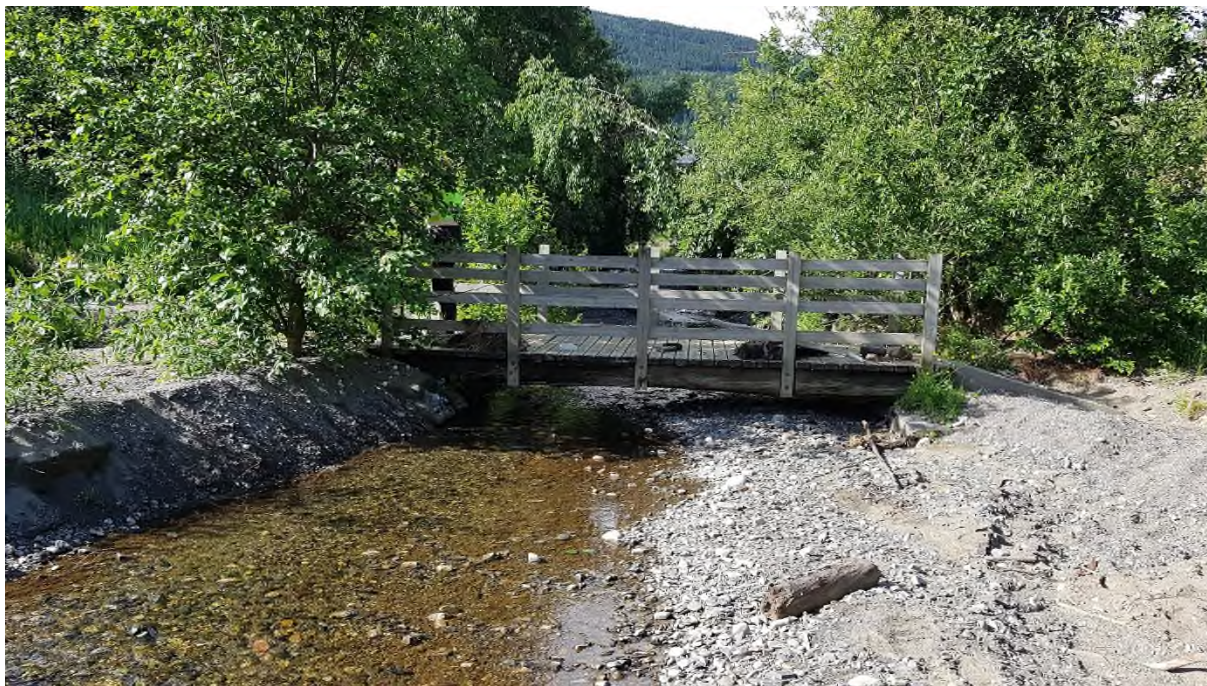
Der hvor Skurdalsåa renner ut i Gudbrandsdalslågen krysser elva en gangbru. Gangbrua ligger med en lysåpning på kun 300 mm ganger 3,5 m (se bilde 77).

Bilde 77: Gangbru utløp Skurdalsåa

Brua ligger på enkle brukar av betong på hver side. Ved flom antas det at gangbrua står under vann, noe som bekreftes ved drivved og masser oppå gangbrua. Hele området rundt utløpet og gangbrua består av fine, avsatte masser fra både Lågen og Skurdalsåa, se bilde 78.

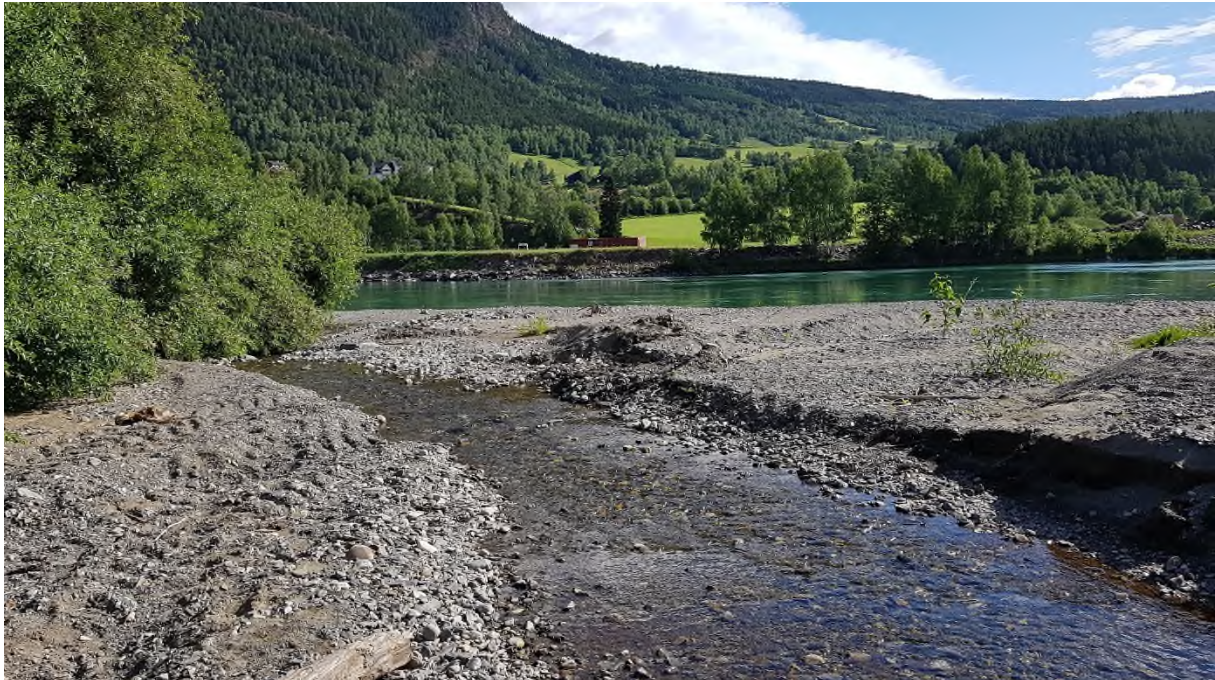
Bilde 78: Utløpet av Skurdalsåa i Gudbrandsdalslågen

Konsekvensene ved gjentetting av gangbrua vil kun være at vannet finner nye veger det siste stykket ut i Lågen. Der er det ingen infrastruktur, kun avsatte sand- og grusmasser.

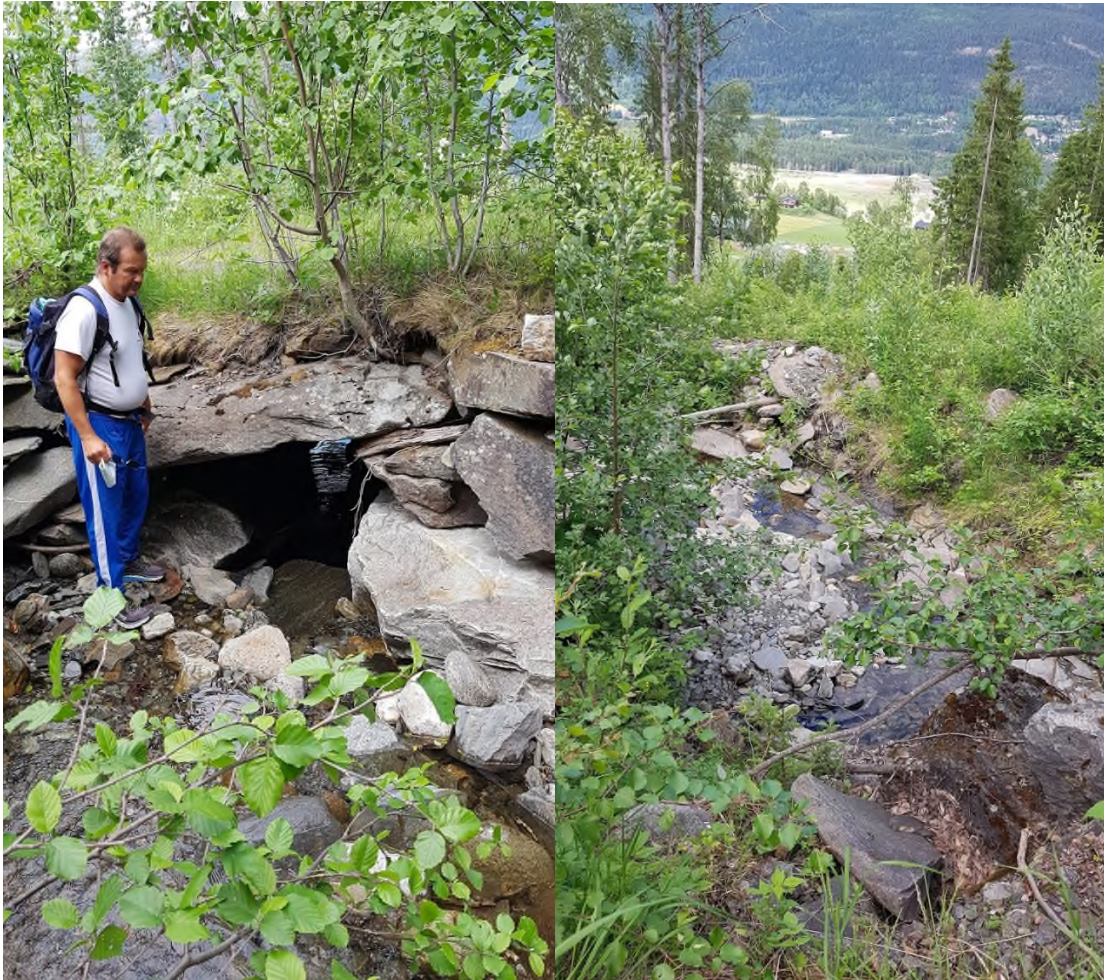
Liabekken krysser en traktorveg rett ovenfor Gålåvegen, gjennom en murt kulvert av naturstein. Lysåpningen er på omtrent 0,7 m høyde og 1 m bredde, men det varierer noe gjennom vegen. Bilde 79 viser vegkrysningen.

Bilde 79: Viser kryssning av traktorveg ovenfor Gålåvegen. Innløp til venstre og utløp til høyre.

Bekken renner på berg før vegkrysningen. Det er fare for gjentetting av stikkrennen, ettersom den ikke er stor og det ligger avsatte masser foran. Etter vegkrysningen ligger det mye avsatte masser i elveløpet.

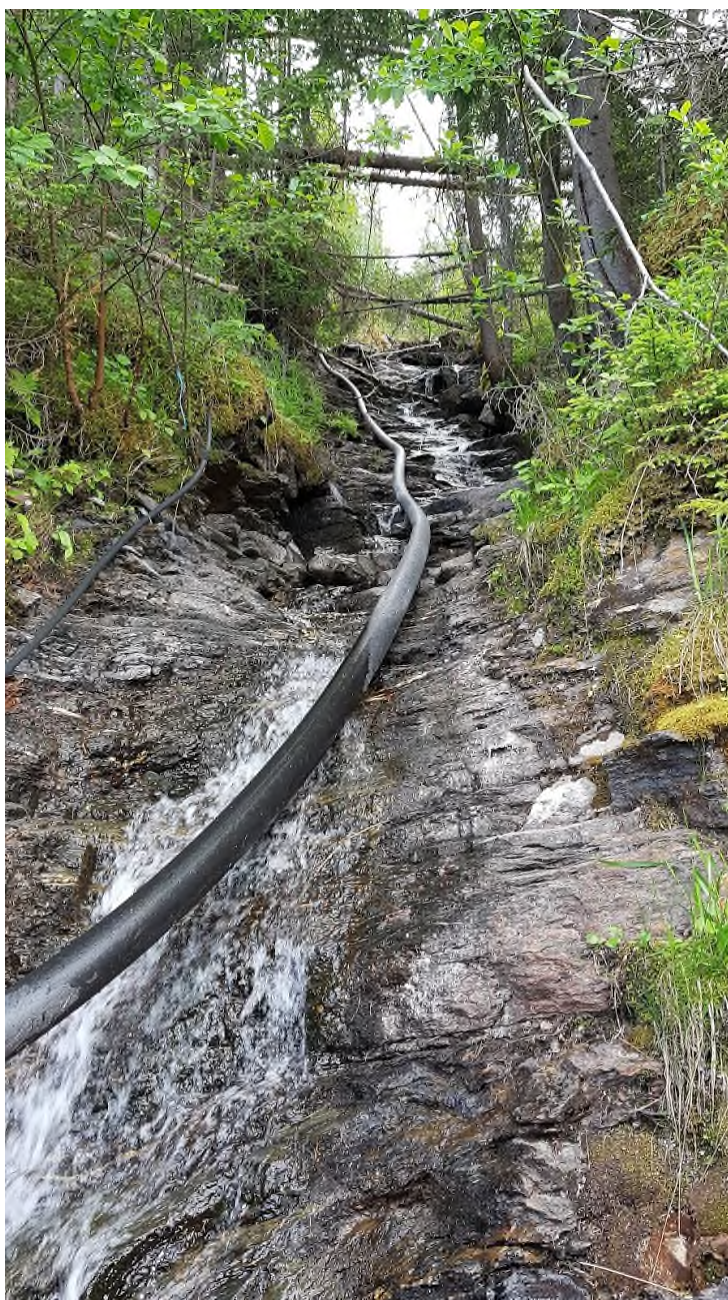
*Bilde 80: Oppstrøms vegkrysning gjennom Gålåvegen*

Oppstrøms vegkrysningen renner Liabekken bratt på berg. Det henger trær over bekken, og det ligger felte trær i bekkeløpet. Det går også en stor slange ned langs bekken og gjennom stikkrennen. Det er erodert noe under innløpet til stikkrennen. Etter stikkrennen gjør bekken en tilnærmet 90 graders vinkling mot høyre, sett i medstrøms retning. Det ligger igjen eroderte masser her, og det er nærliggende å tro at under flom vil vannet gå rett frem og ut på jordene nedstrøms.

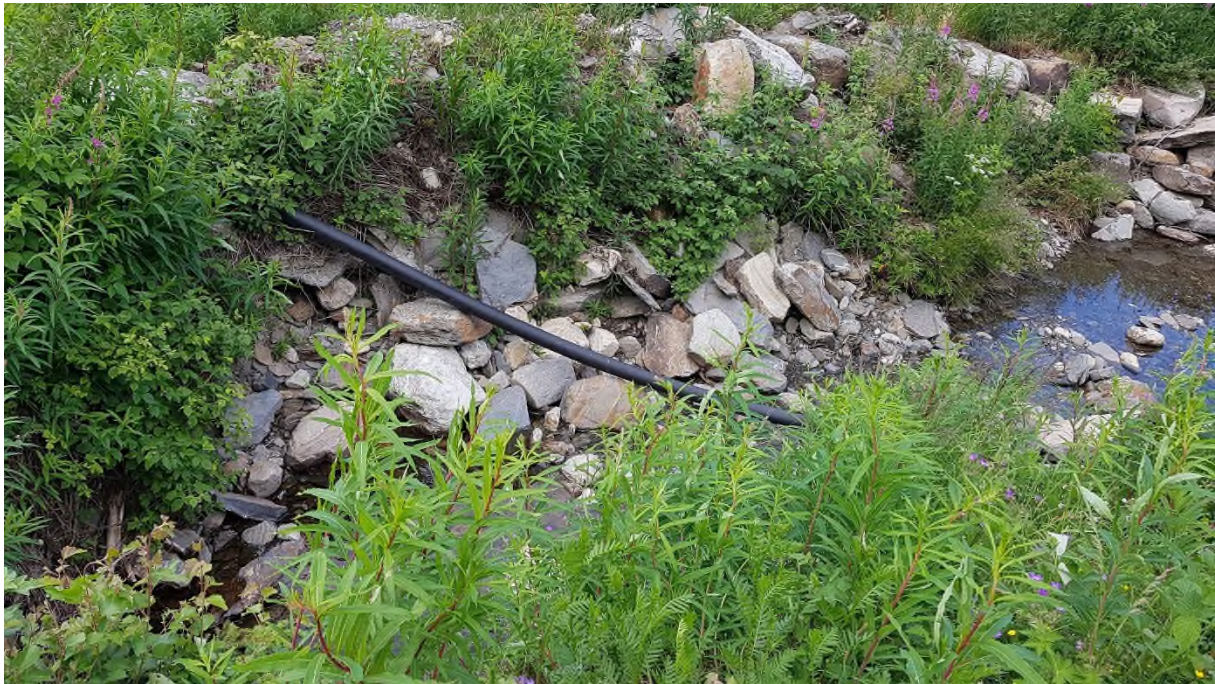
*Bilde 81: Nedstrøms utløp vegkrysning Gålåvegen*

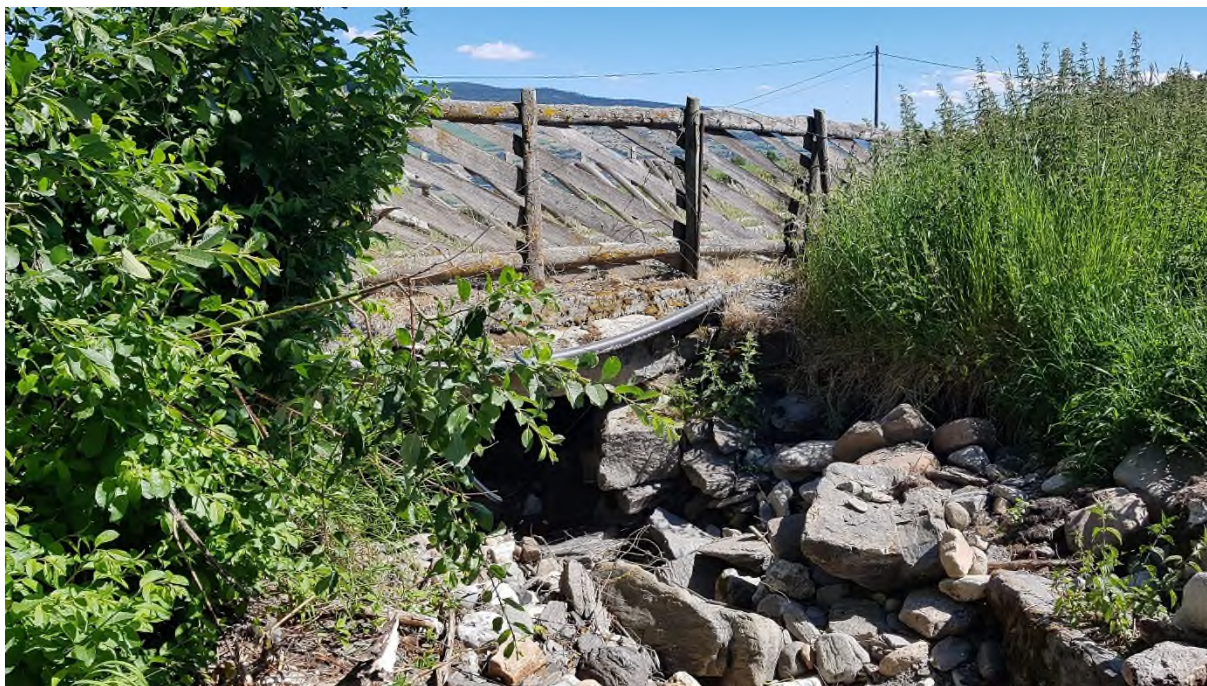
*Bilde 82: Innløp vegkrysning gårdsveg oppstrøms Baksidevegen*

Det er avsatt mye masser både før og etter stikkrennen. Og det går en tynn slange gjennom stikkrennen. På oppstrøms side er det mye tilgjengelige løsmasser, som bekken vil kunne erodere i ved flom.

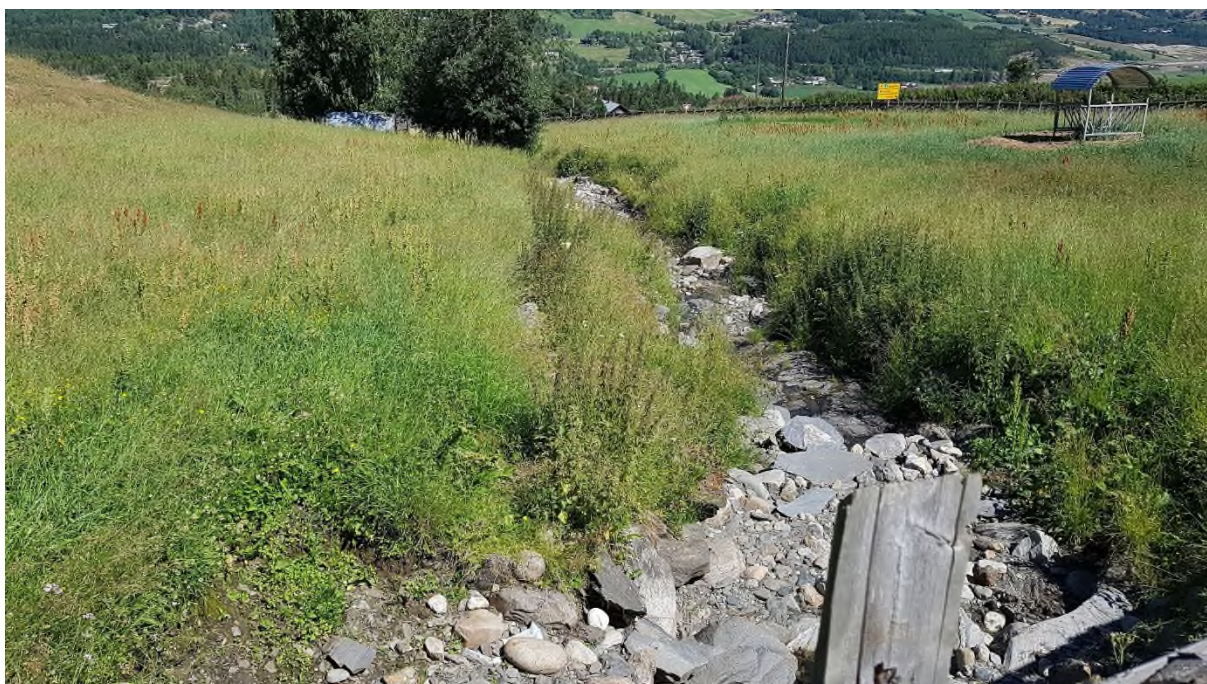
*Bilde 83: Utløp vegkrysning gårdsveg oppstrøms Baksidevegen*

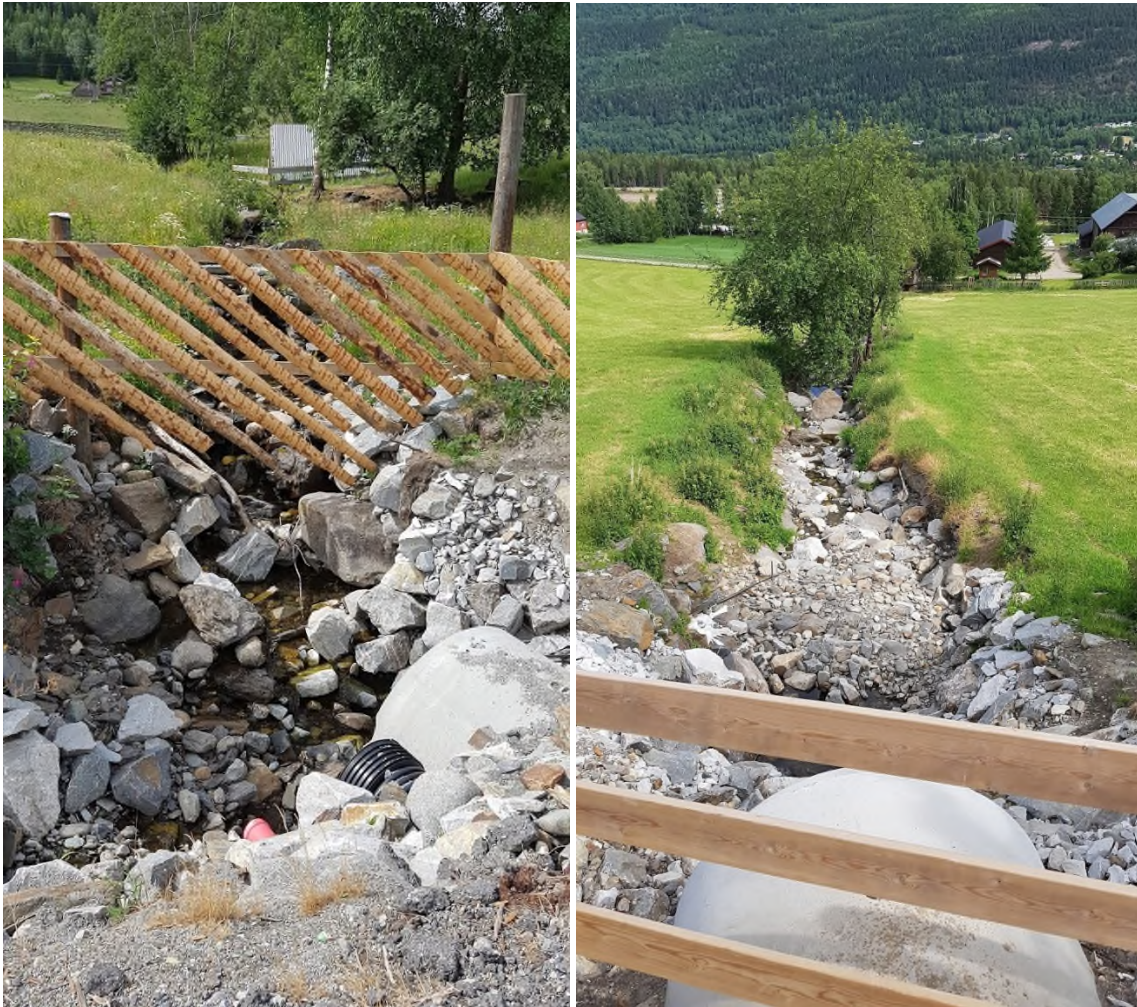
Liabekken krysser Baksidevegen gjennom tre rør: Et lite plastrør (kabelrør), et overvannsrør med diameter 0,4 m og et betongrør med diameter på 1,2 m. Bilde 84 viser vegkrysningen.

Bilde 84: Krysning av Baksidevegen, innløp til venstre og utløp til høyre

Oppstrøms vegkrysningen går et gjerde på tvers av bekken. Her vil mye masse/drivgods kunne feste seg ved flom, og skape en propp i bekkeløpet. I verste fall vil vannet flomme ut på Baksidevegen. Det ligger også avsatte masser som kan tette innløpet. Nedstrøms vegkrysningen vokser det trær i bekkeløpet, som kan eroderes løs ved flom.

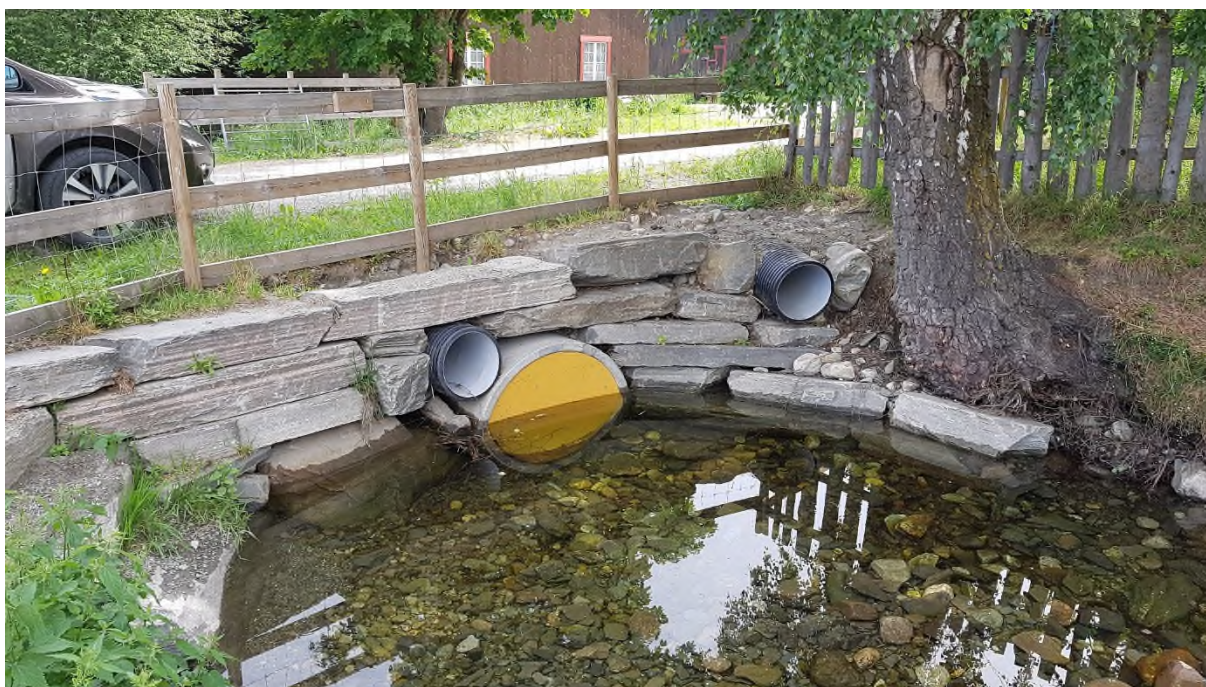
Liabekken krysser under gårdsvegen inn til gården Sygard Skurdal. Her går det et betongrør med diameter 1,1 m gjennom vegen, og et overvannsrør med diameter 0,4 m. I tillegg går det et ekstra overvannsrør med diameter 0,4 m. Men utløpet til dette røret er ikke kjent. Bilde 85 og bilde 86 viser henholdsvis innløp og utløp.

Bilde 85: Innløp med tett stikkrenne ved Sygard Skurdal

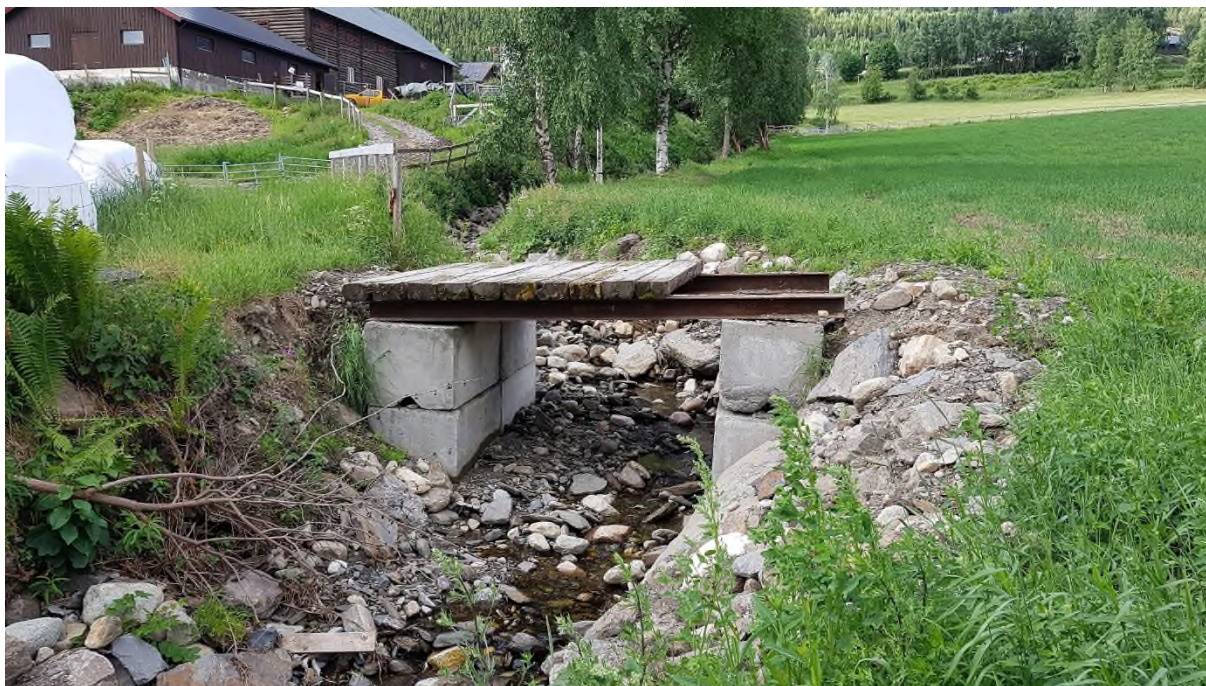
Liabekken krysser under en gammel og forfallen landbruksbru, rett før den møter Skurdalsåa (se bilde 87). Lysåpningen er på 2,2 m bredde og 1,3 m høyde. Liabekken har erodert betydelig i området.

Bilde 87: Landbruksbru over Liabekken rett før møte med Skurdalsåa

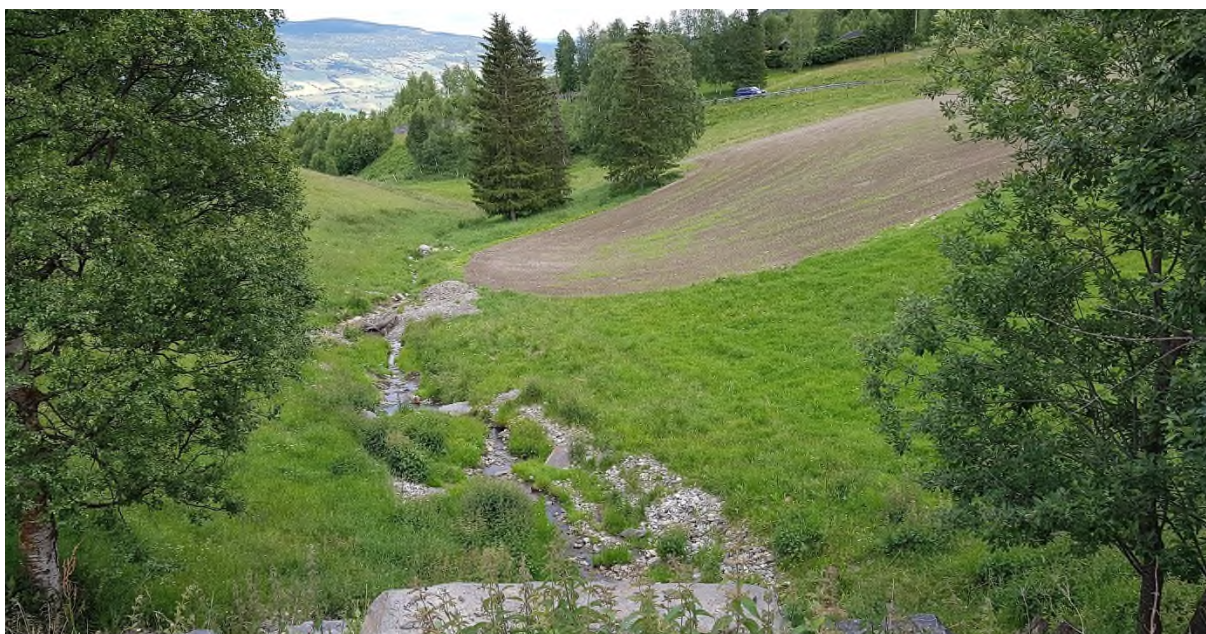
Bilde 89: Viser nedstrøms vegkrysning til Enge gård

Videre nedover bekken ligger det flere små rør, som anbefales fjernet, ettersom de har liten eller ingen funksjon, se bilde 89. Kapasiteten til stikkrennene er for liten, slik at det bør legges flere store rør igjennom fyllinga. Det bør også sees nærmere på inntaker på bekkelukkinga.

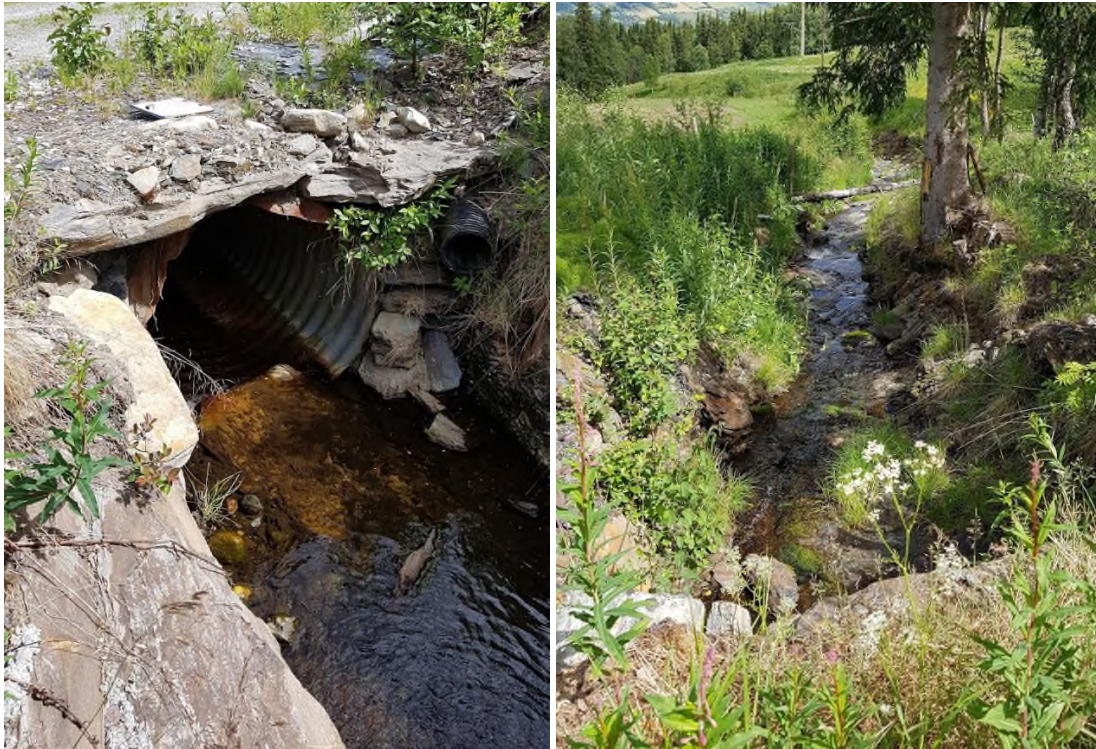
Lenger nede krysser bekken under en ny innkjørsel, inn til gården Dalsbaukhol, gjennom et korrodert stålrør med diameter 1,2 m, se bilde 90.

Bilde 90: Vegkrysningen inn til Dalsbaukhol, innløp til venstre, nedstrøms utløp til høyre

Stålrøret har noe mindre lysåpning enn 1,2 m på grunn av masser i røret. Det går gjerde over bekken både oppstrøms og nedstrøms vegkrysningen. Det er ikke så store mengder avsatte masser i området, men det står et lite uthus og vedpaller midt i flomløpet til bekken (se bilde 91).

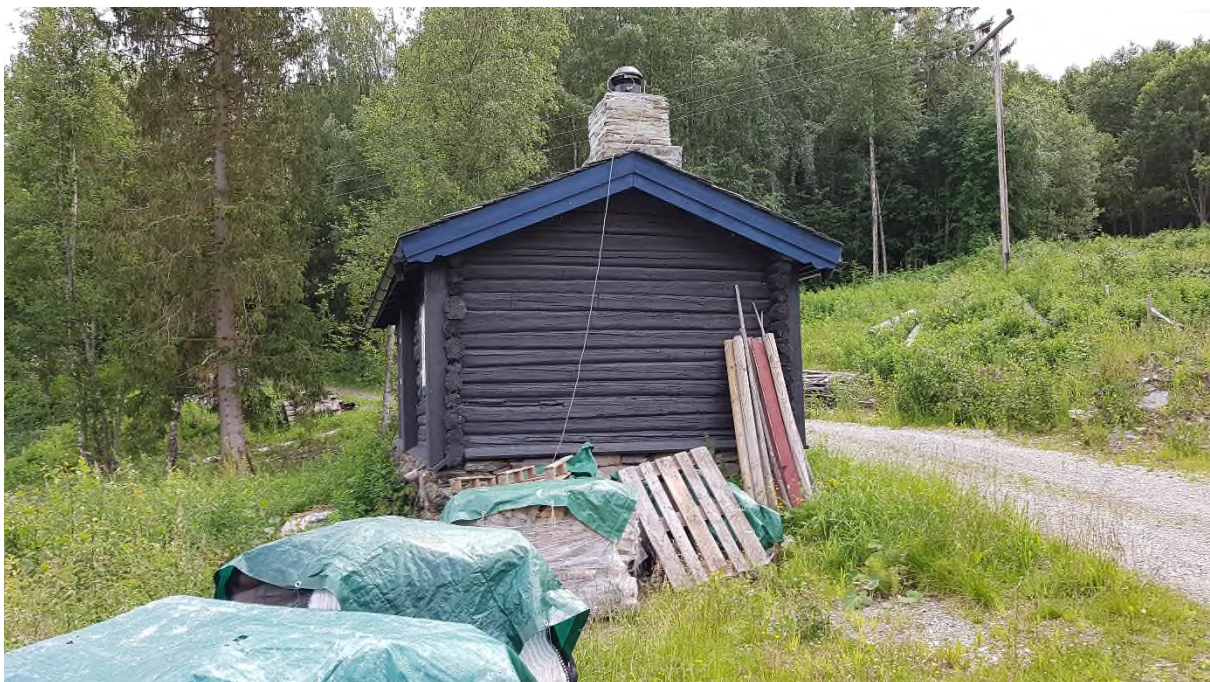
Bilde 91: Lite uthus/koie og vedpaller i flomløp til sidebekk fra Enge
